# U-Car Grading Report

รายงานผลการตรวจเช็คสภาพรถยนต์  
ภายใต้การดูแลของสมาคมการประเมินสภาพรถยนต์ประเทศญี่ปุ่น

| รุ่น | MAZDA MAZDA2 1.5 DIESEL | | |

| วันที่ตรวจสอบ | 2020/7/9 |

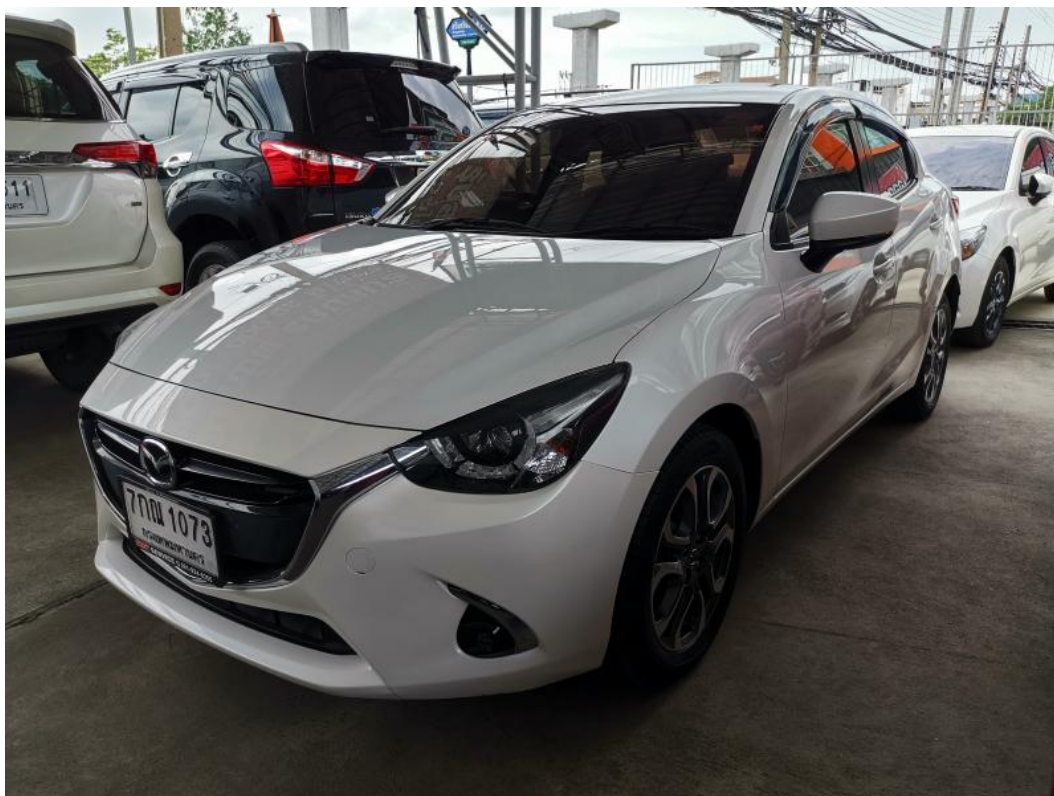
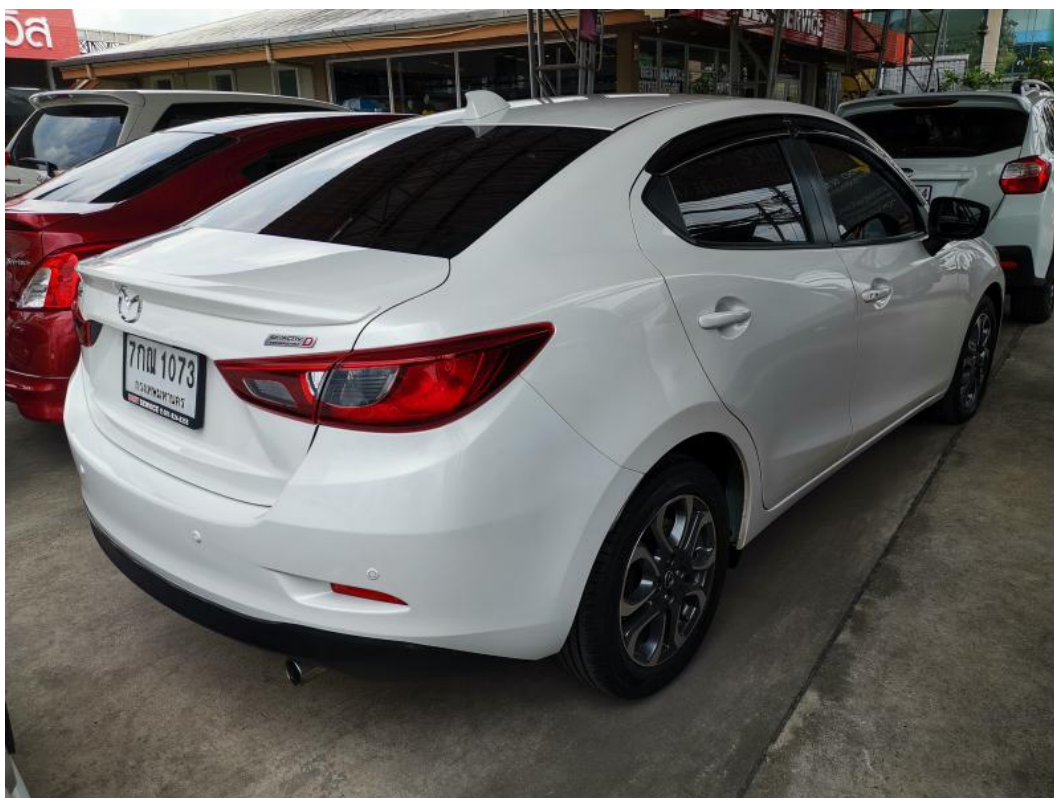
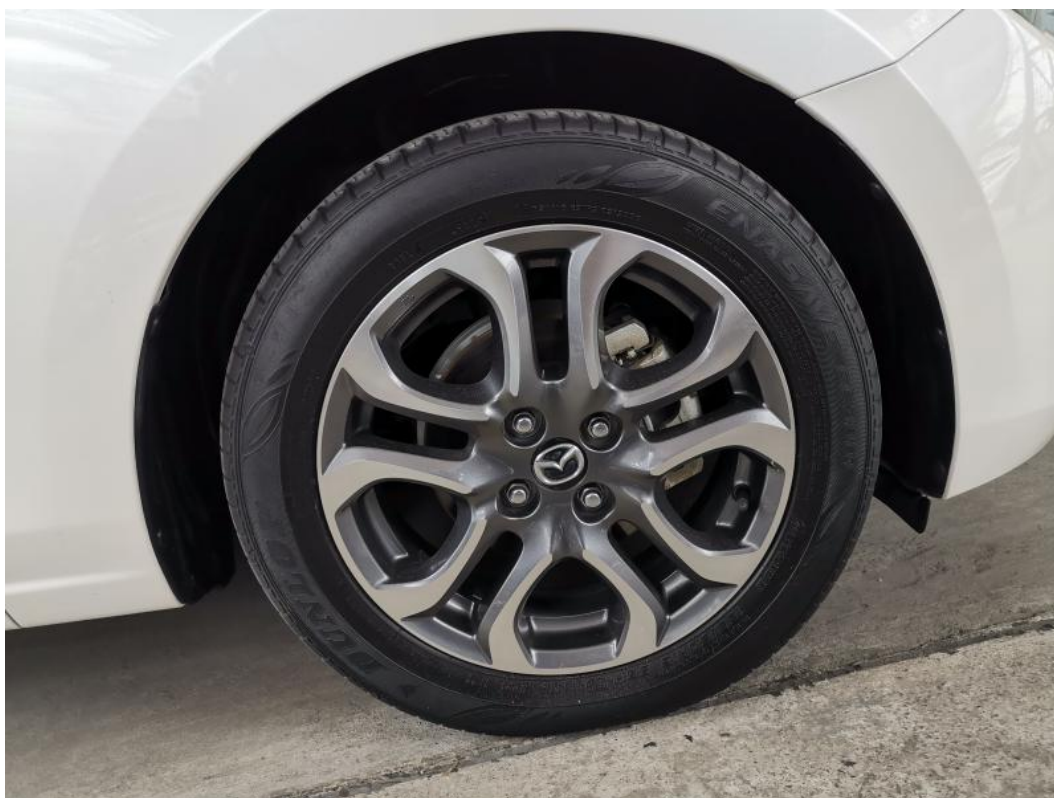
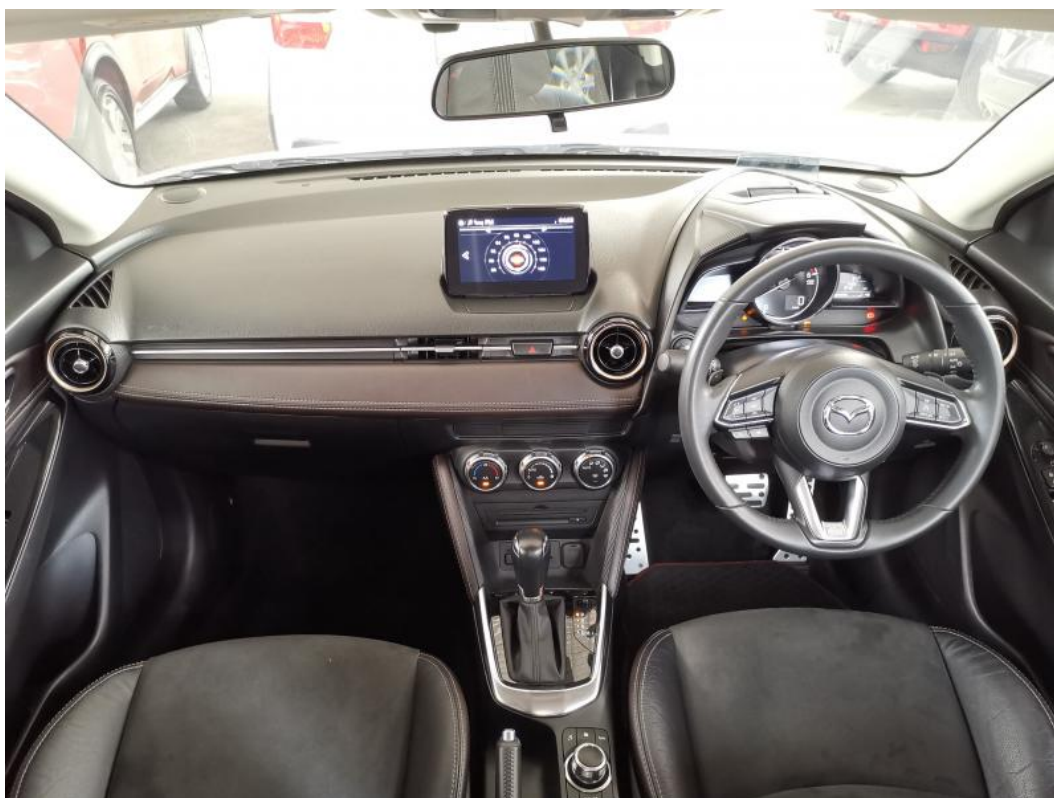
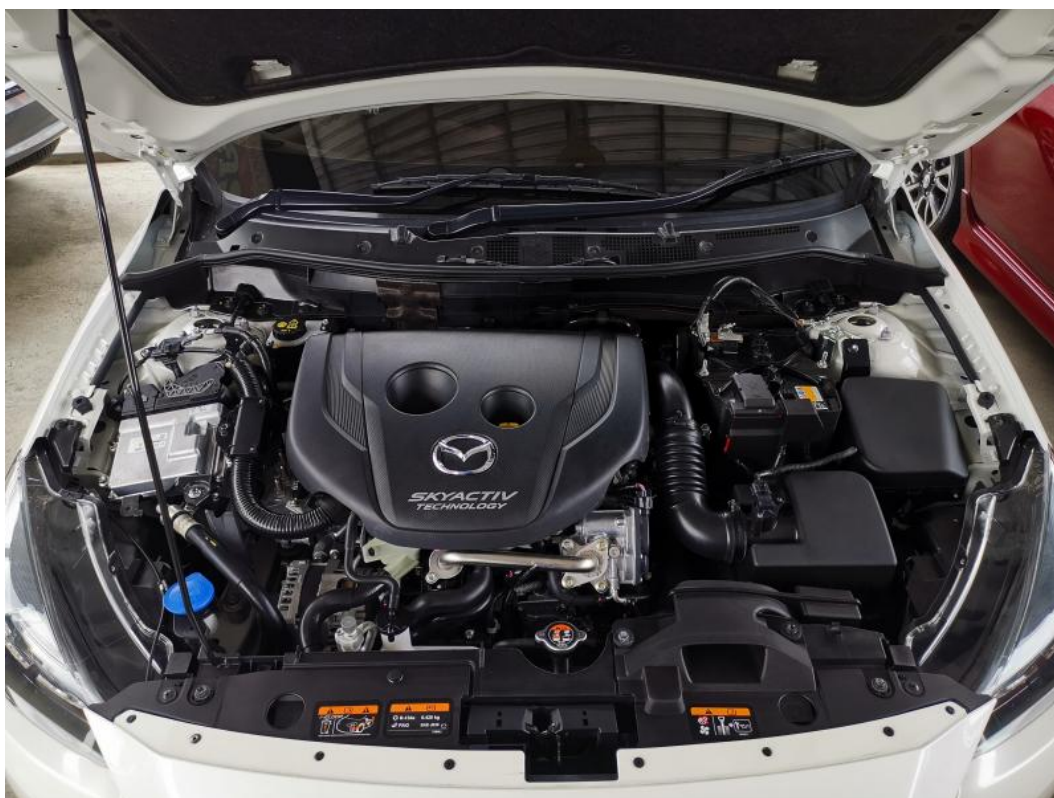
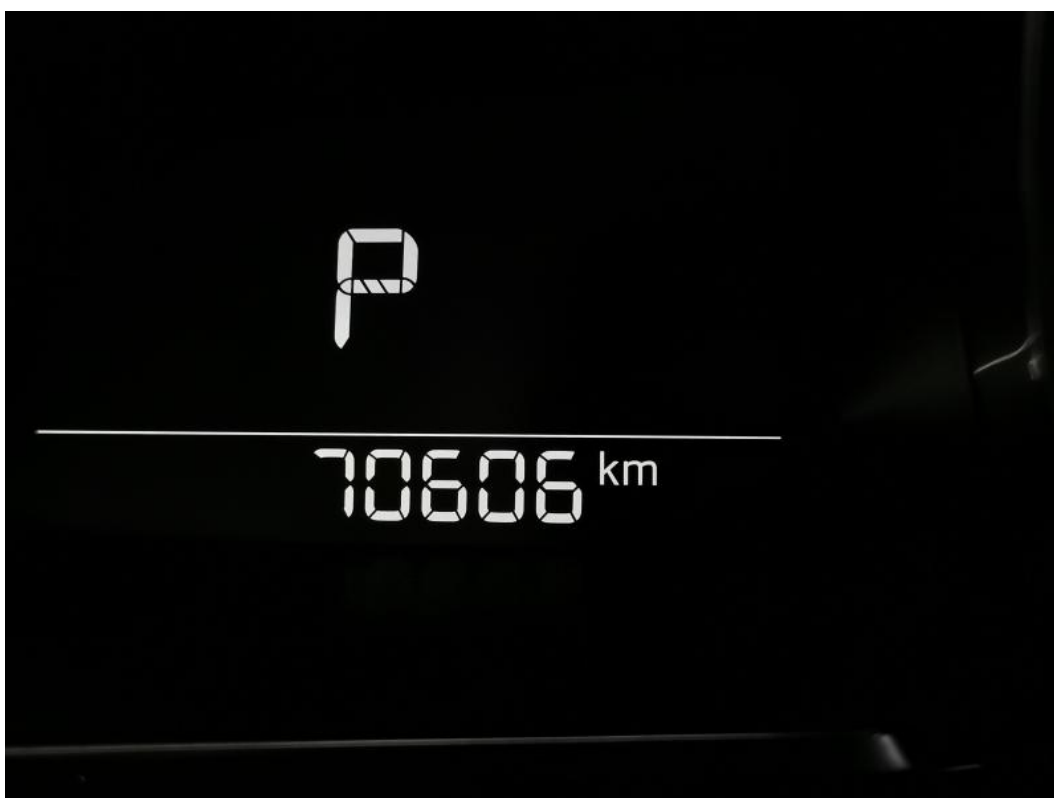
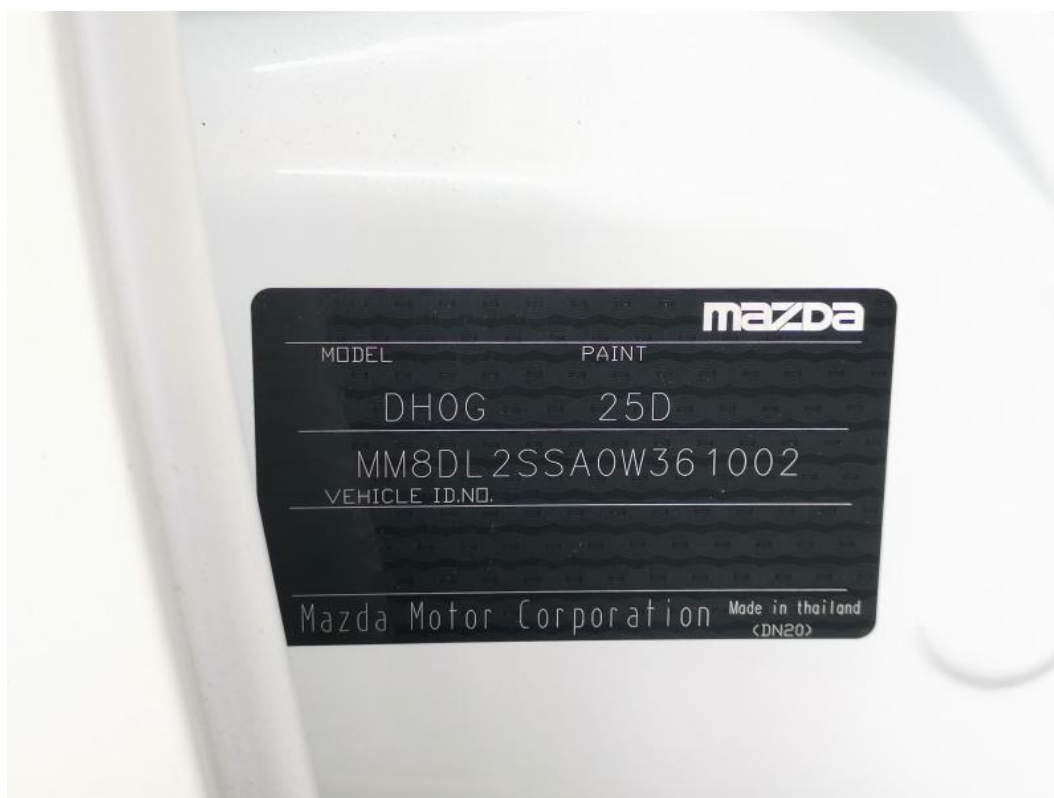
AIS VoLTE 4G 79% 11:35
AIS VoLTE 4G 79% 11:35

**Diagnostic T**
🏠 🖨️ 📄
**le Code**
🏠 🖨️ 📄

MAZDA V42.10 > Automatically Search > Health Reports

| ABS (Anti-Lock Brake System) | Normal | Enter | DCDC (DC To DC Converter Control Module) | Normal | Enter |
| ALM#1 (Auto Leveling Module) | Normal | Enter | EPS (Electronic Power Steering) | Normal | Enter |
| BCM#1 (Body Control Module) | Normal | Enter | ESU (Electric Supply Unit) | Normal | Enter |
| BSM (Blind Spot Monitoring) | Normal | Enter | HUD (Head Up Display) | Normal | Enter |
| CMU (Connectivity Master Unit) | Normal | Enter | IC (Instrument Cluster) | Normal | Enter |
| DCDC (DC To DC Converter Control Module) | Normal | Enter | PCM (Powertrain Control Module) | Normal | Enter |
| EPS (Electronic Power Steering) | Normal | Enter | RCM (Restraint Control Module) | Normal | Enter |
| ESU (Electric Supply Unit) | Normal | Enter | SSU#1 (Start Stop Unit) | Normal | Enter |
| HUD (Head Up Display) | Normal | Enter | TCM (Transmission Control Module) | Normal | Enter |
