# U-Car Grading Report

| รุ่น | TOYOTA VIOS 1.5 | | |
| รุ่นปี | 2013 | เลขไมล์ | 125,353กม. |

| วันที่ตรวจสอบ | 2021/4/7 |

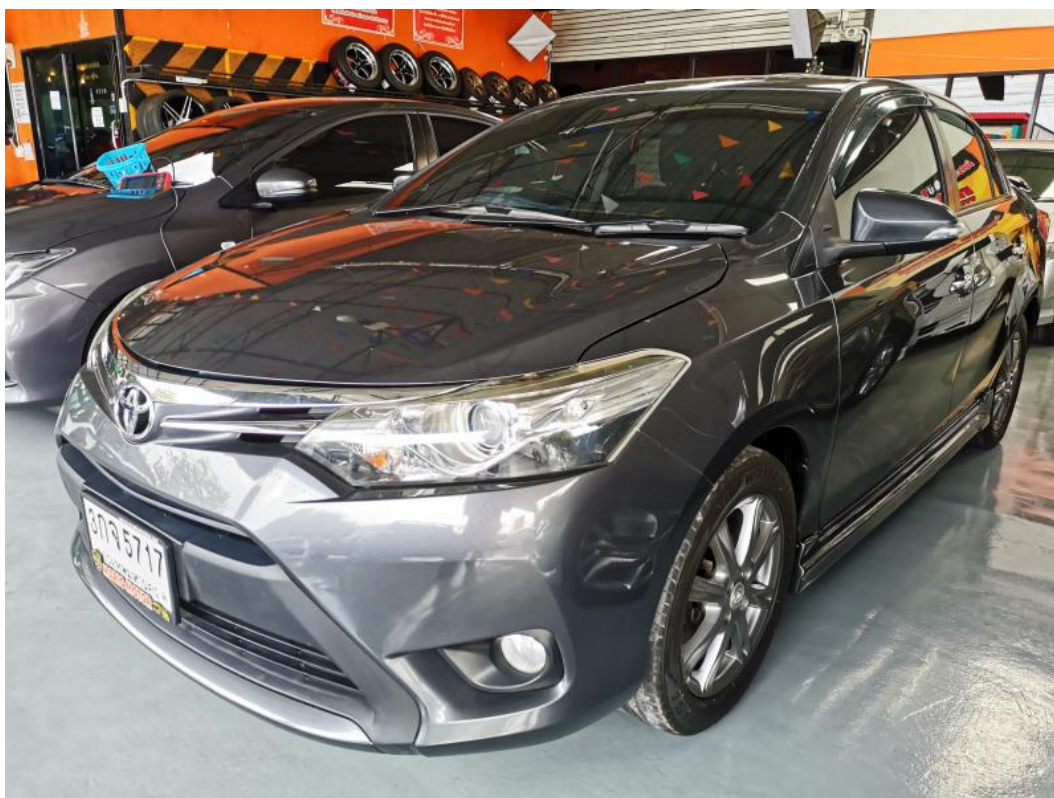
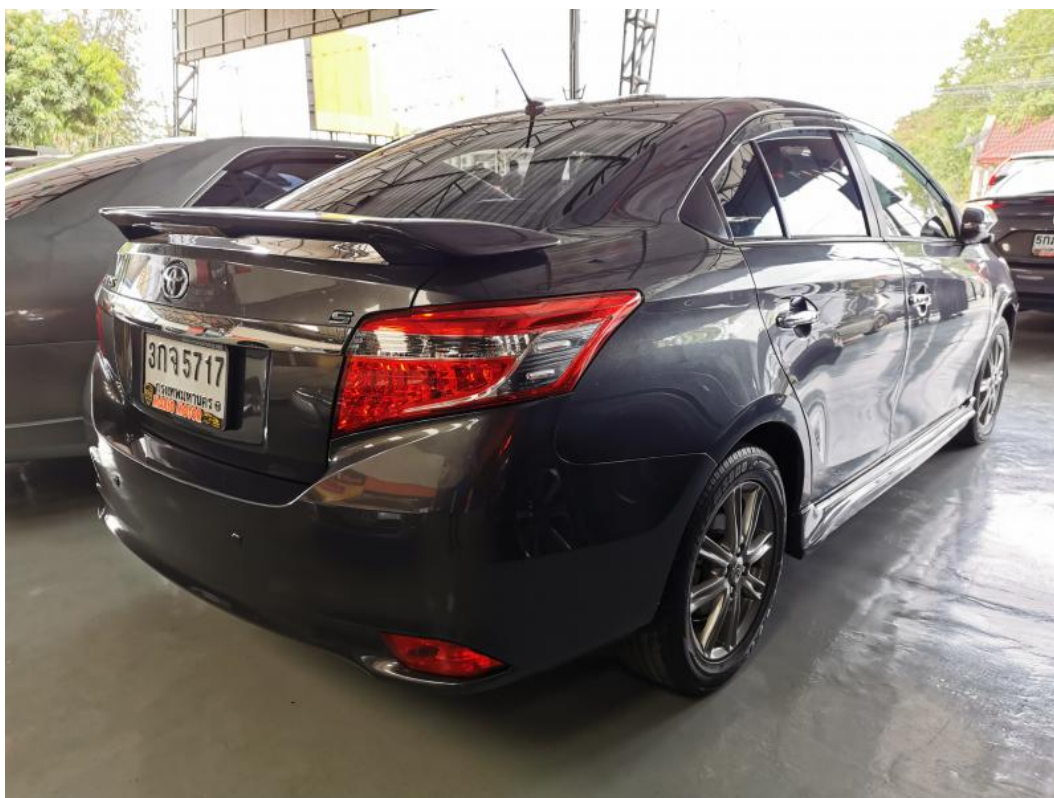
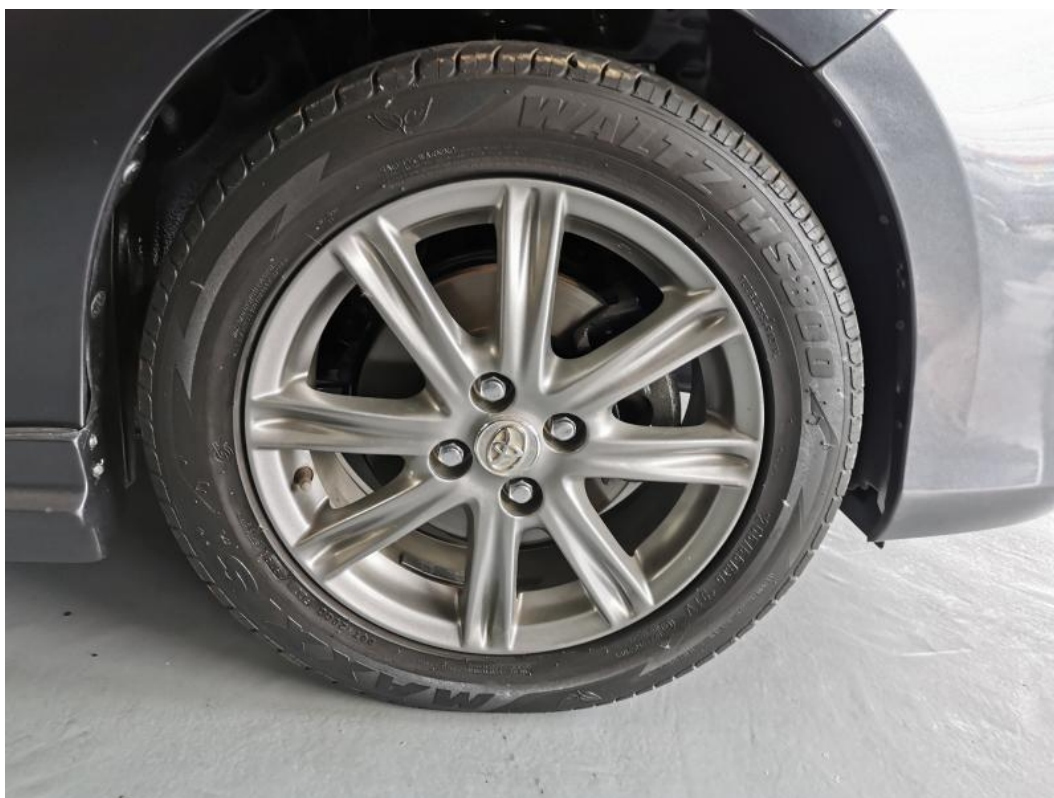
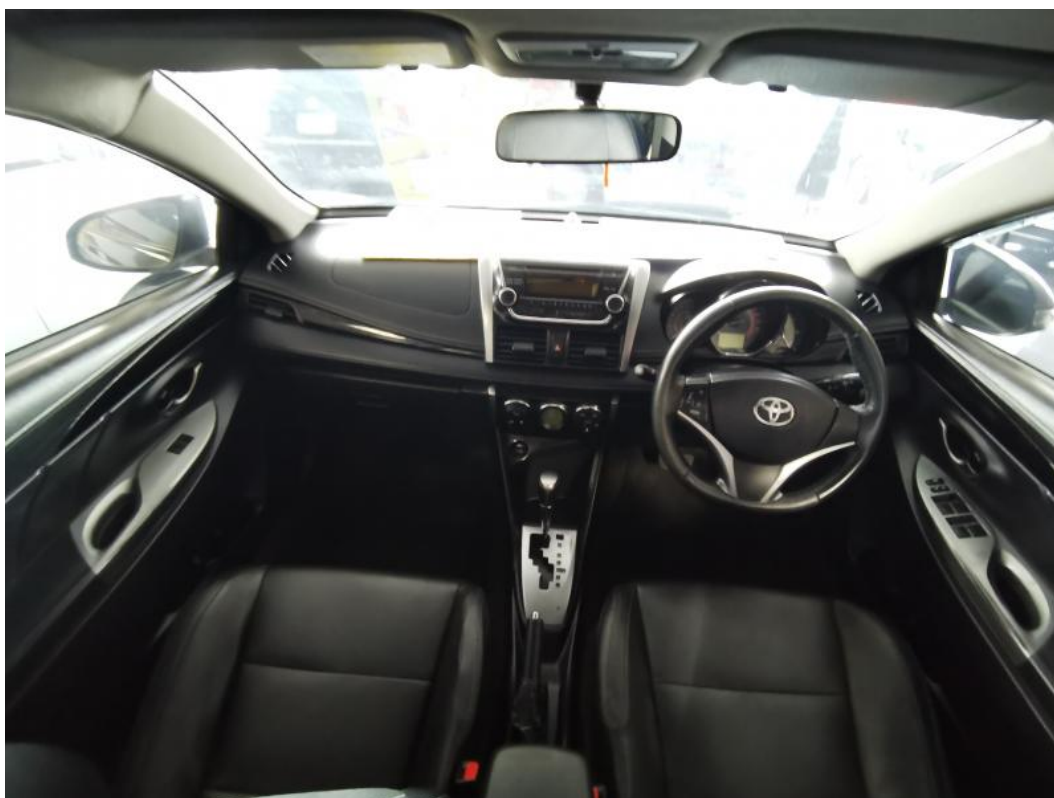
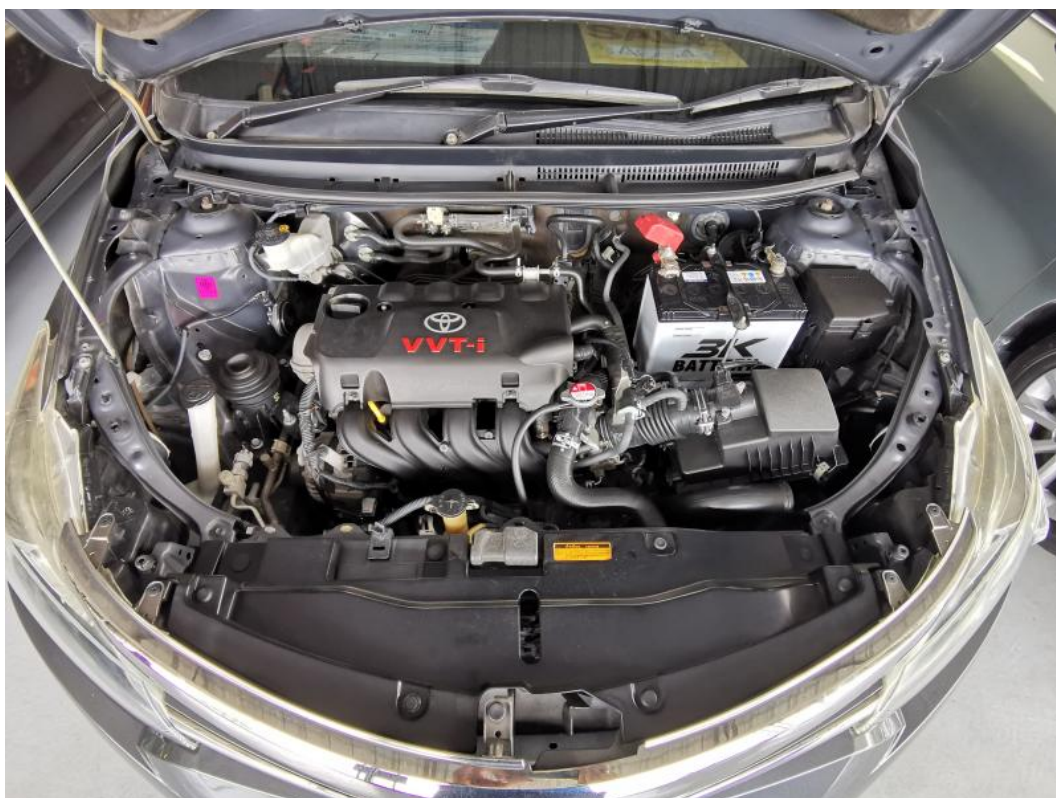
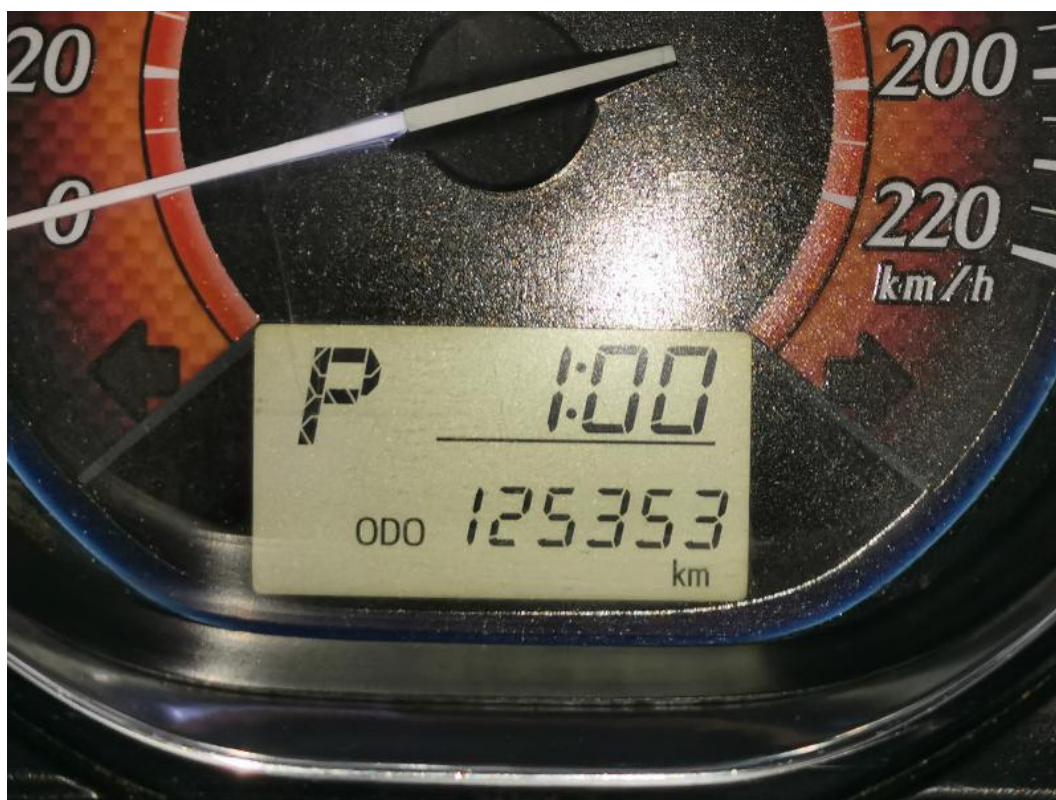
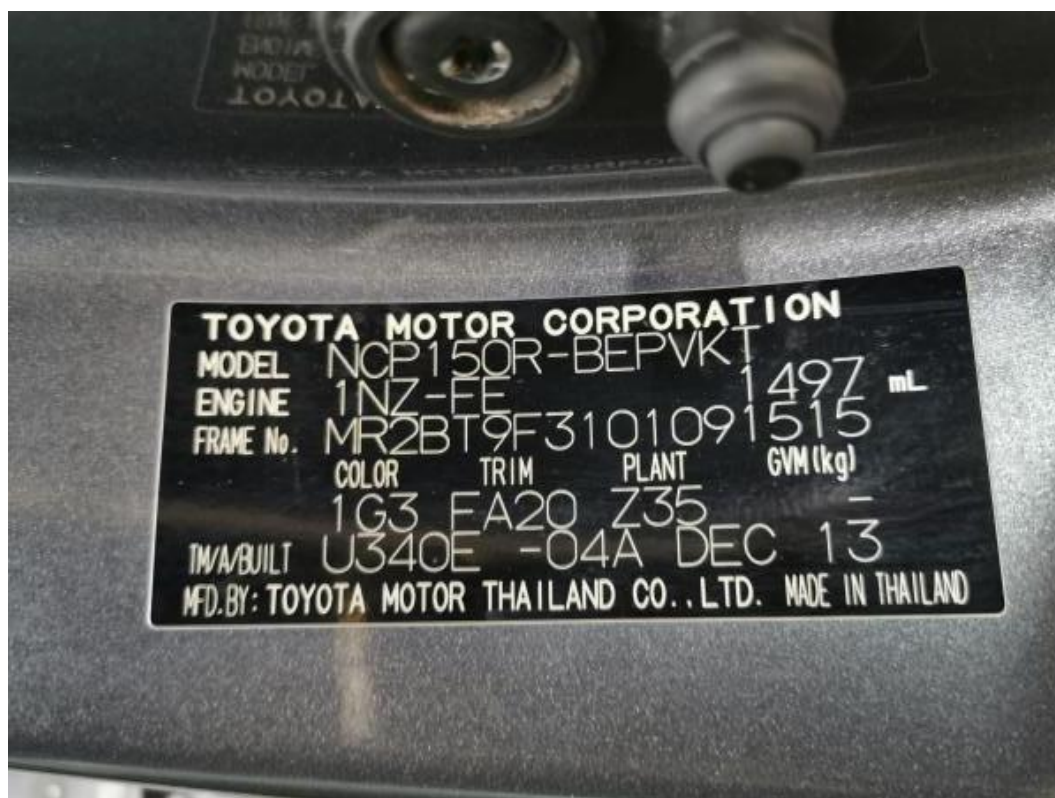
การวินิจฉัย CP 1

การวินิจฉัย CP 2

Inspections are normal for Vehicle body system

- 1.ABS/VSC/TRC
- 2.SRS Airbag
- 3.Engine and ECT

| ABS/VSC/TRC | Normal |
| SRS Airbag | Normal |
| Engine and ECT | Normal |
