# U-Car Grading Report

หนังสือรับรอง โดย GOO INSPECTION

| รุ่น | MITSUBISHI TRITON 2.5 GLX PLUS | | |
| รุ่นปี | 2014 | เลขไมล์ | 87,882กม. |

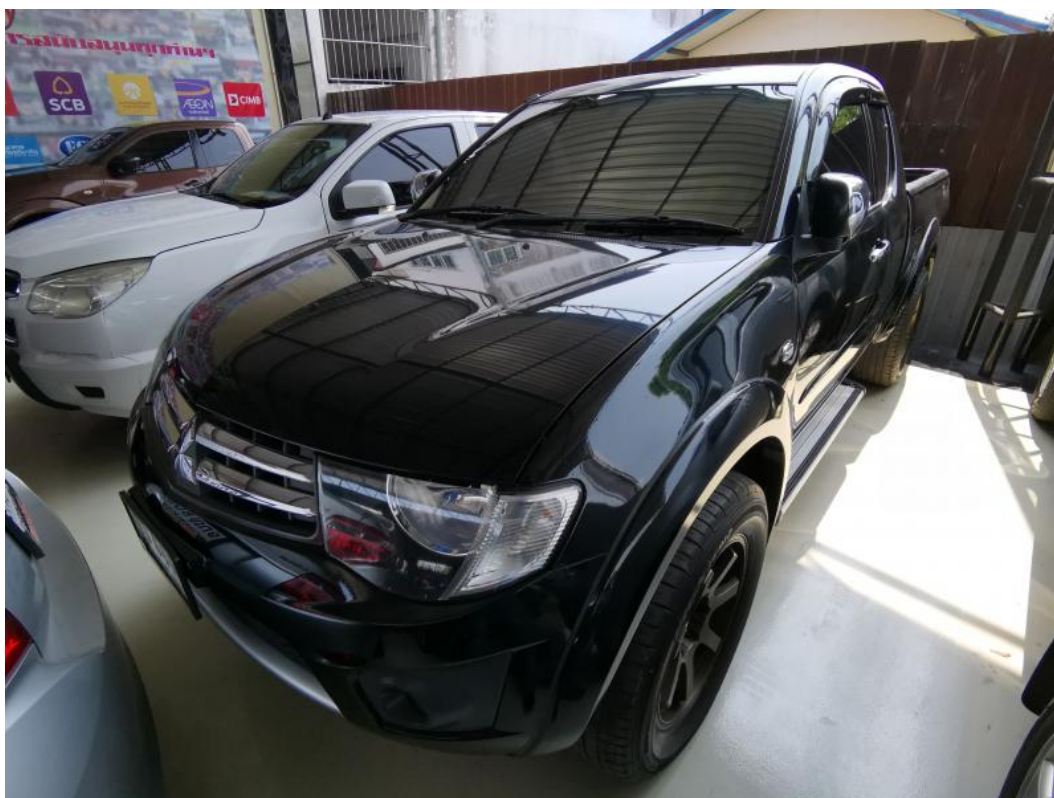
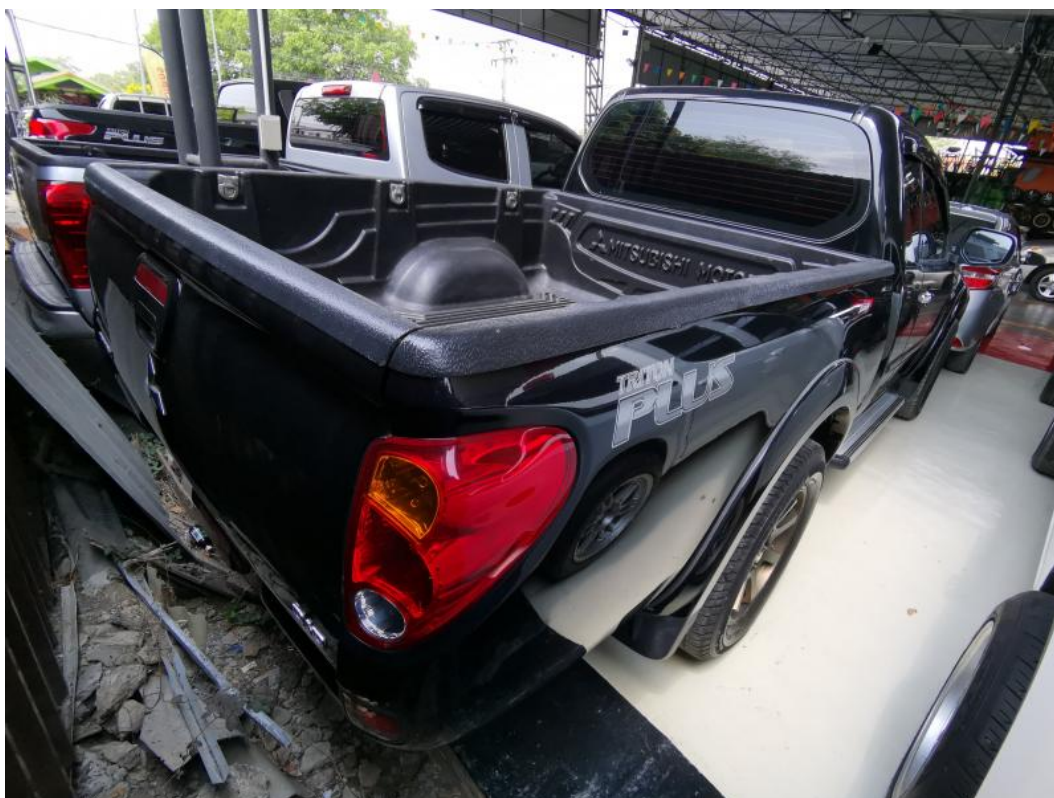
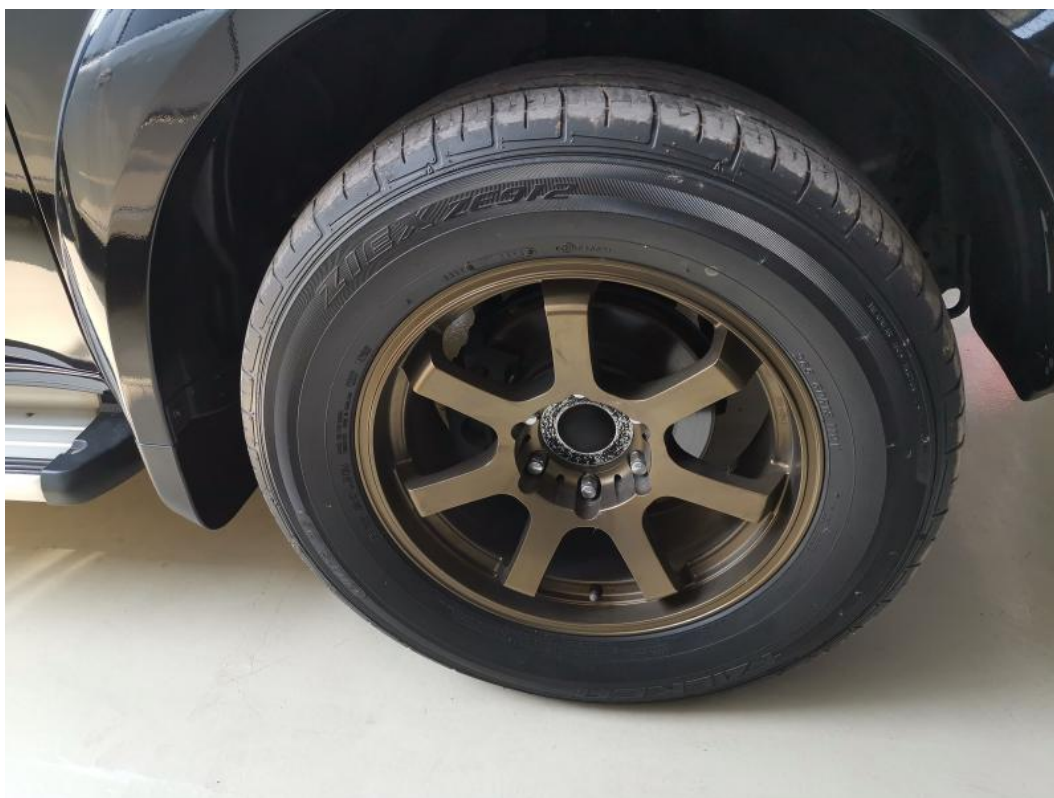
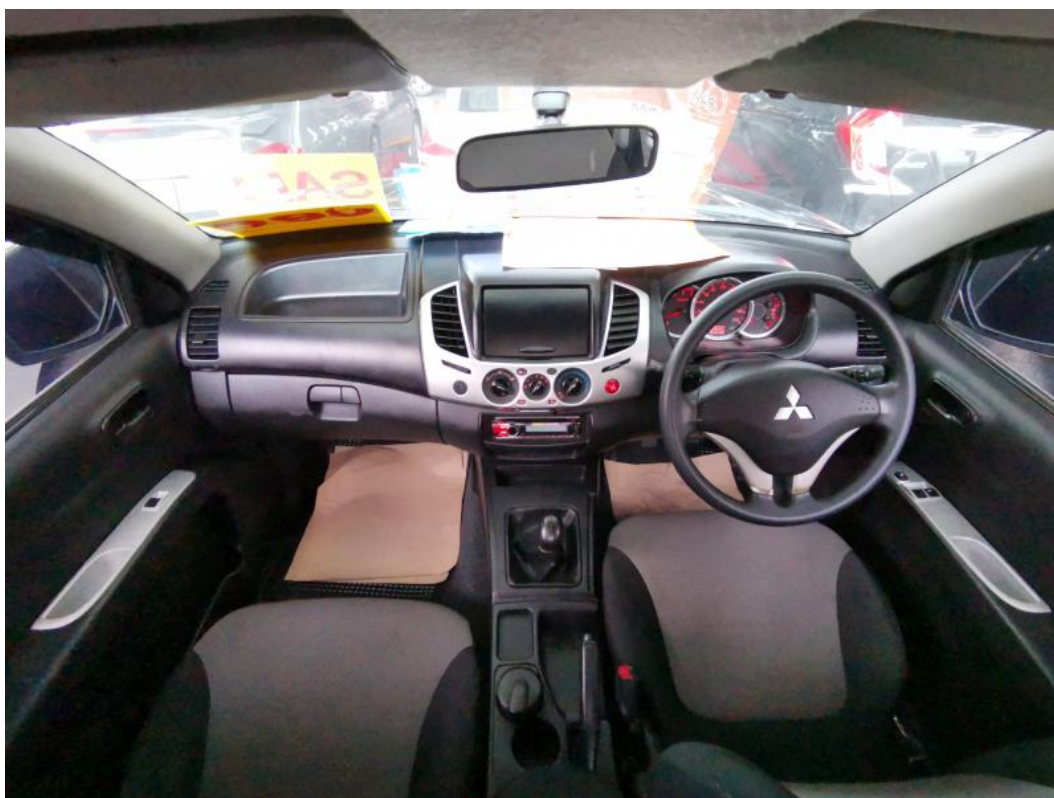
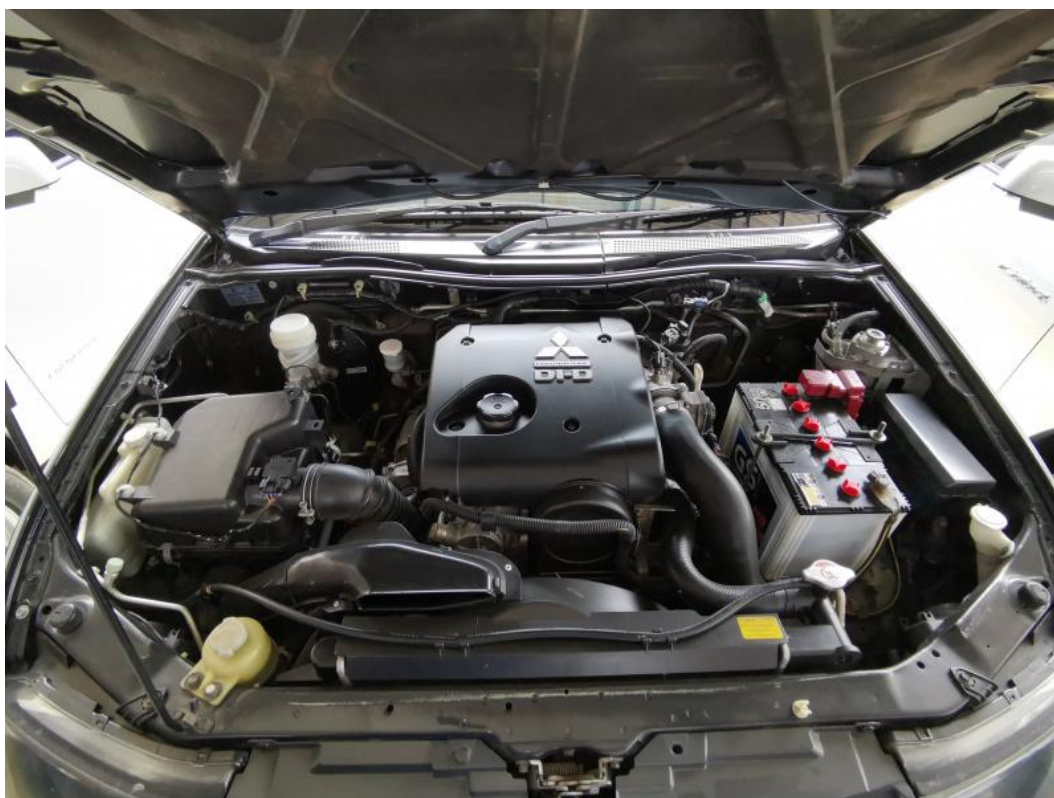
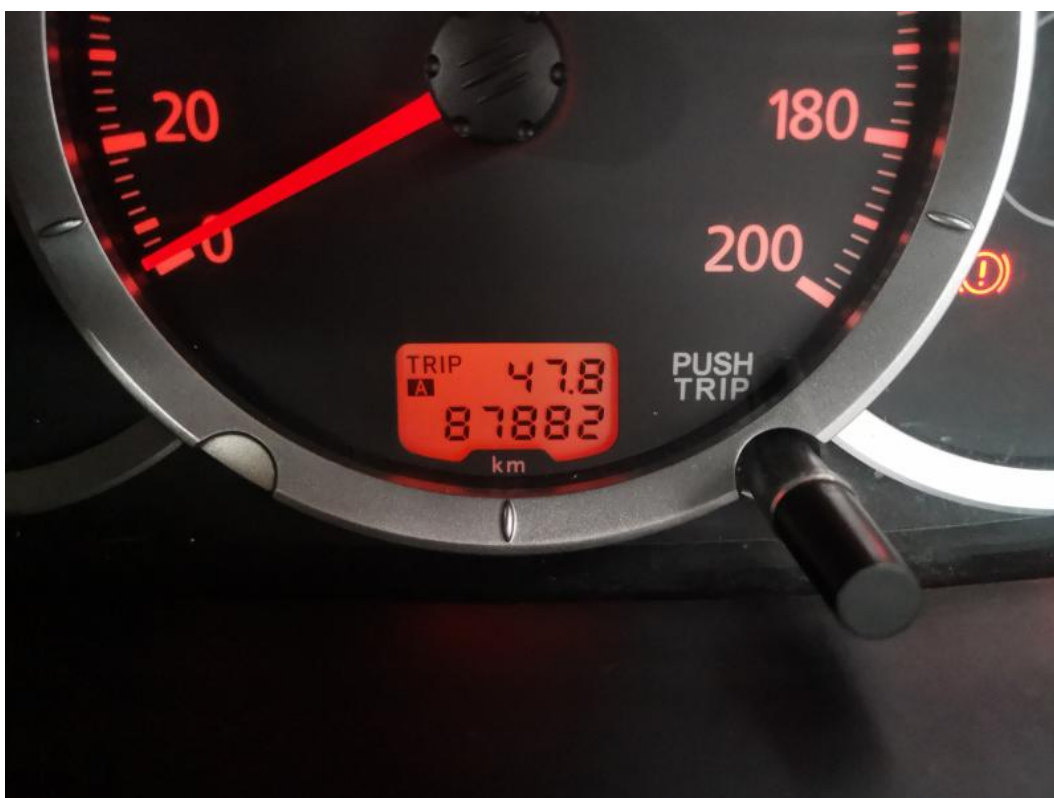
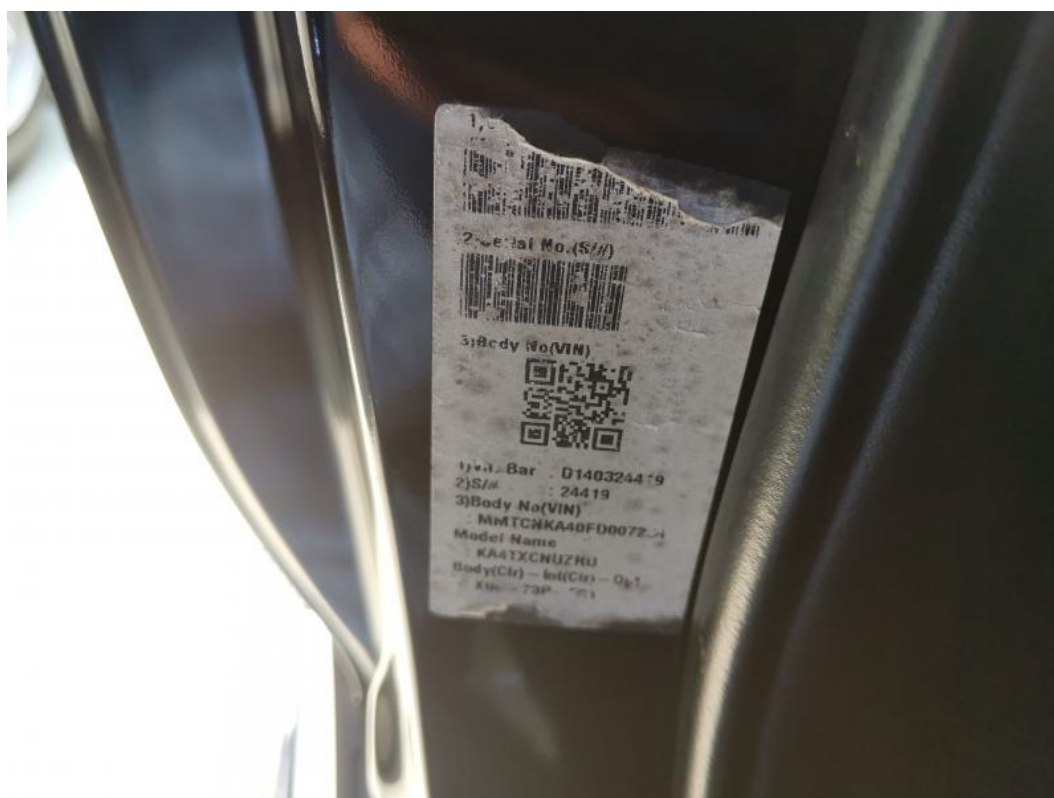
[บันทึก]  
Set buck panel ทำเครื่องหมายจากงานโลหะ มี  
Right center panel ทำเครื่องหมายจากงานโลหะ มี  
Left center panel ทำเครื่องหมายจากงานโลหะ มี  
Set buck panel ดลอก มีขนาดเล็กมาก เล็กน้อย

[หน้าต่าง]  
กระจกหน้ารถ หินกระเด็น บางส่วน

[ภายใน]  
การขับซี รอยย่น,รอยขีดข่วน มี  
ตกแต่งอื่นๆ รอยขีดข่วน บางส่วน  
Headliner รอยย่น M  
ตกแต่งอื่นๆ รอยย่น SS
