# U-Car Grading Report

# U-car Grading Report

รุ่น	BMW 520D		
สี	Brown	หมายเลขทะเบียน (Plate number)	ขค2958
รุ่นปี	2013	เลขไมล์	123,888กม.
แบบ	เลขตัวถัง	MMFFW18070C463487

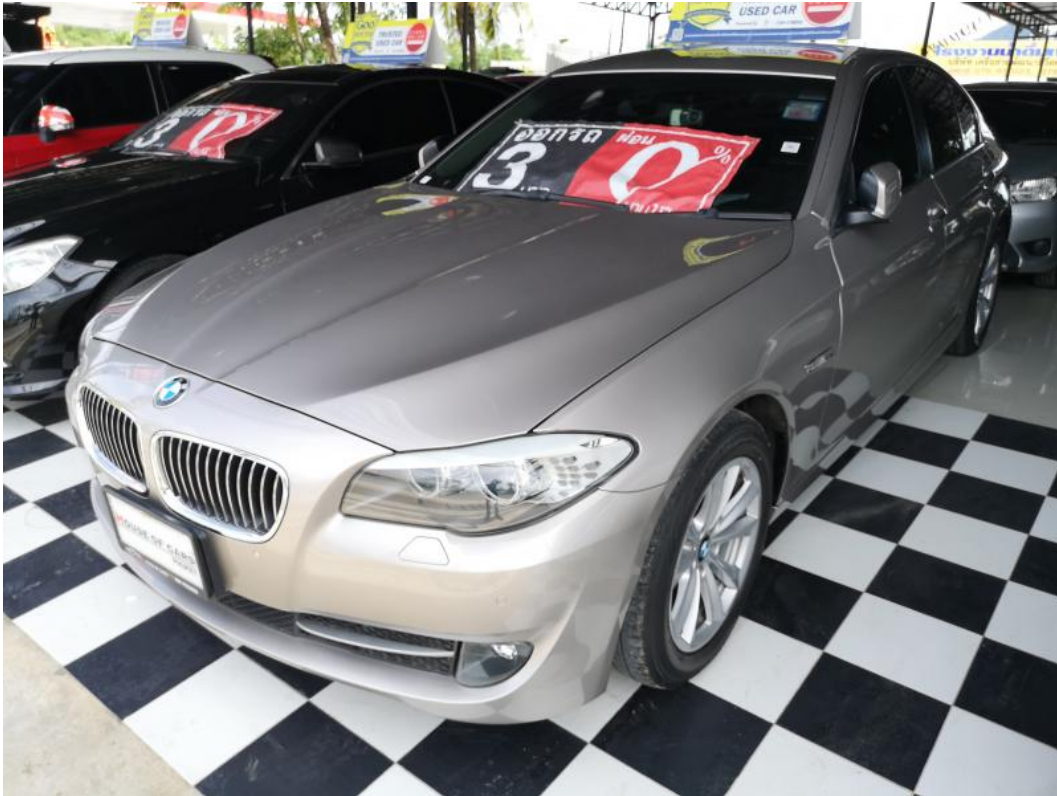
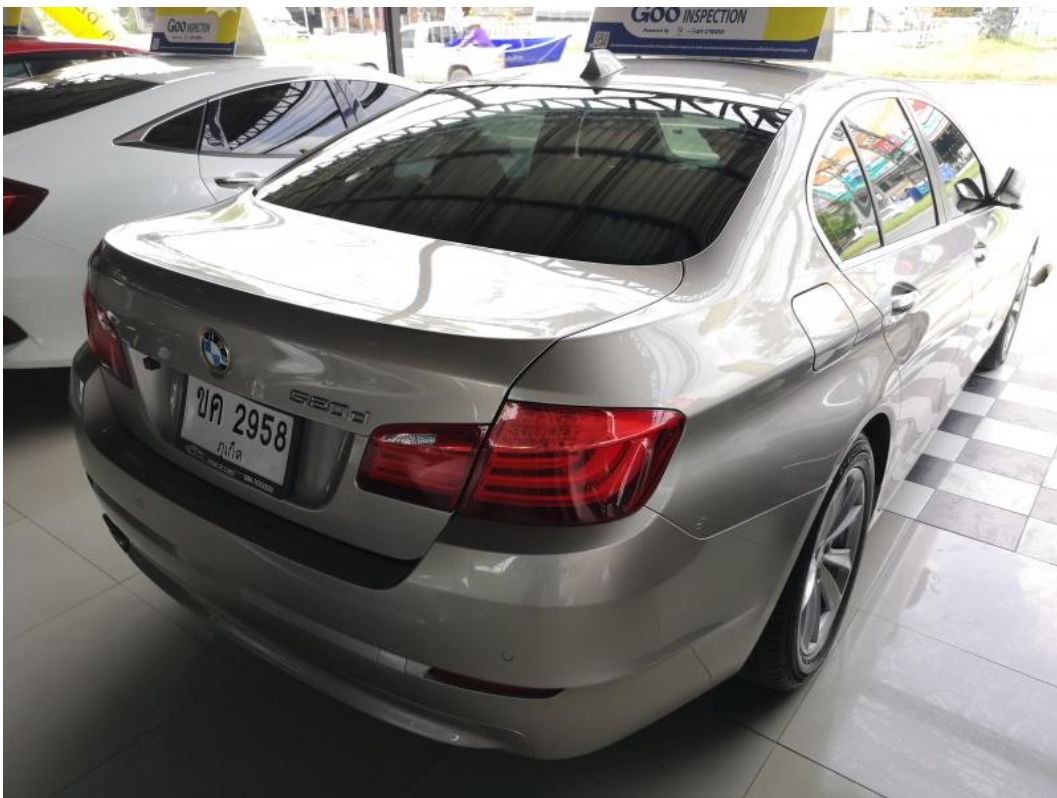
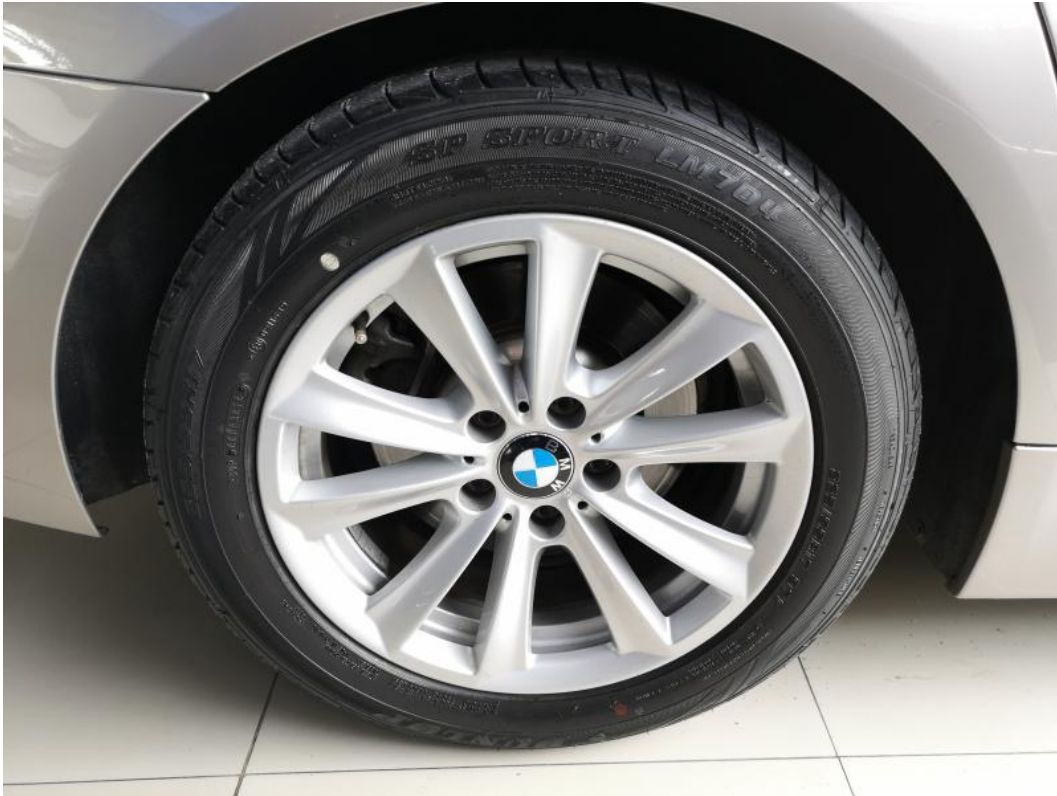
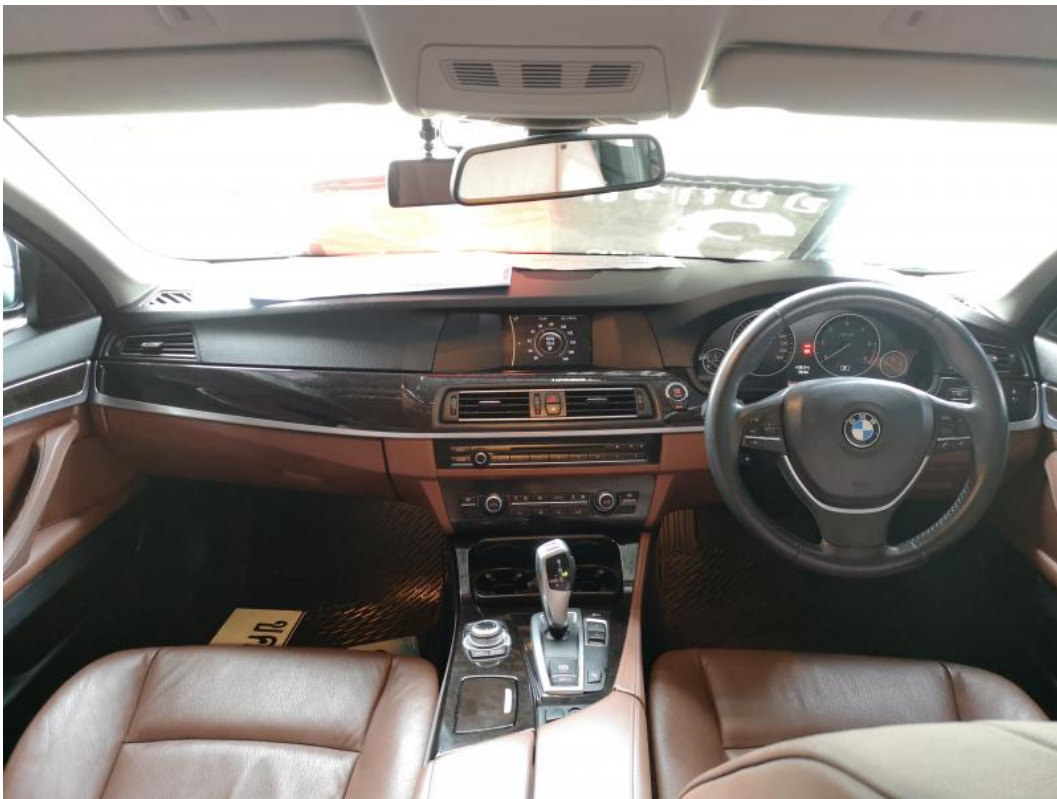
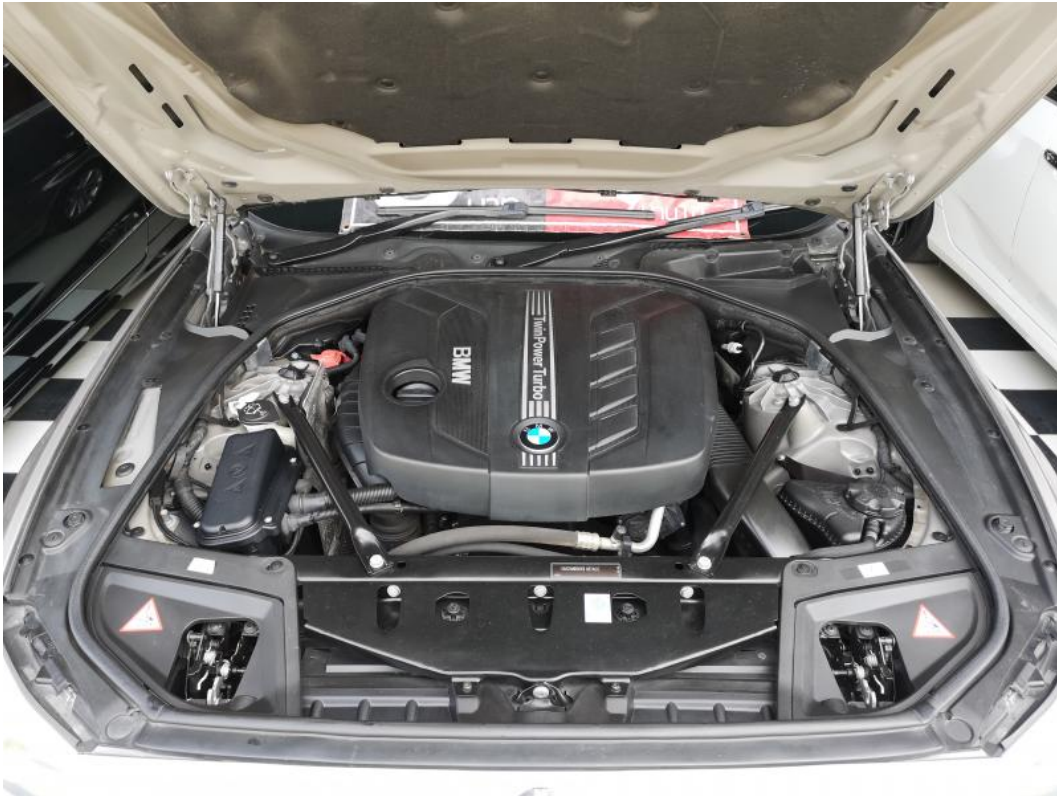
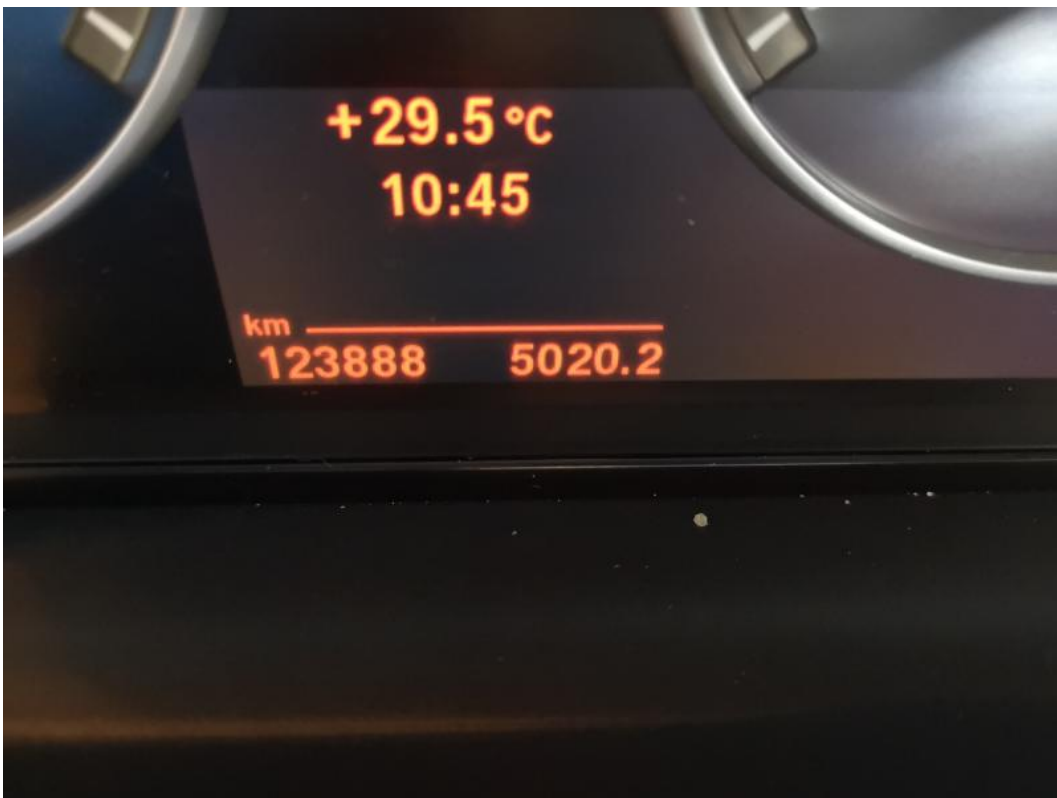
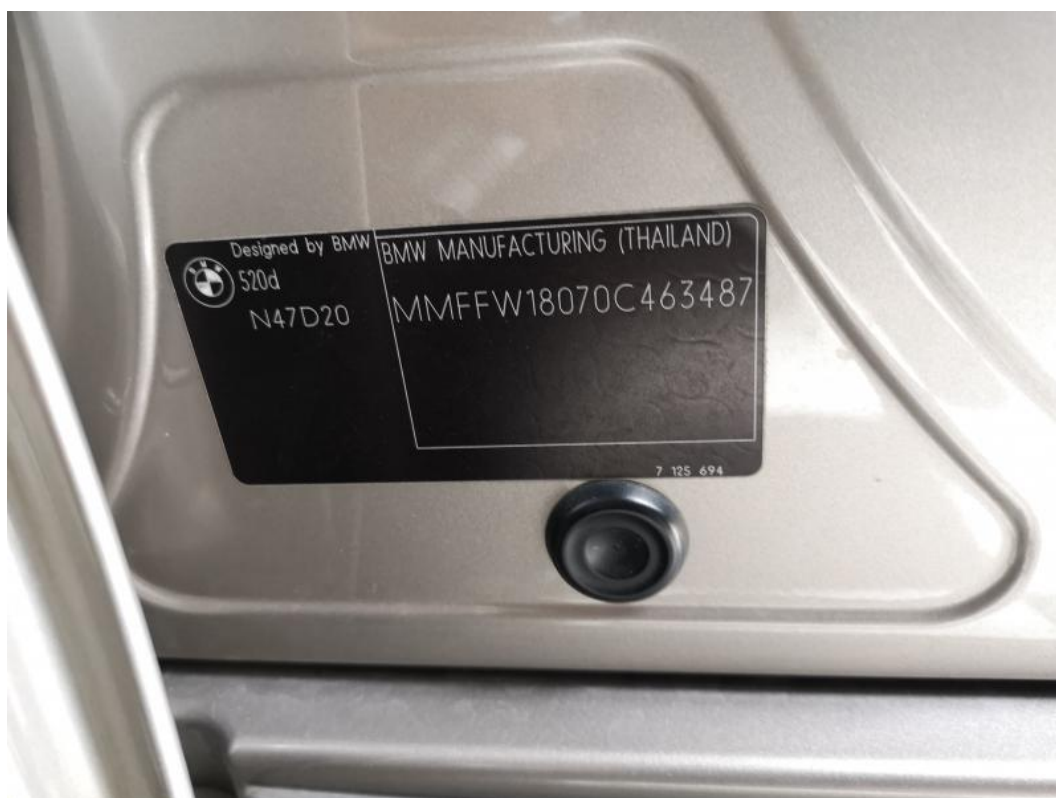
การวินิจฉัย CP 1

*BMW V50.30 > Automatically Search > Health Report*

System Name	State
CAS (Car Access System - CAS/FEM/BDC)	No Fault Code
ECM (Engine Control Module - DME/DDE)	No Fault Code
EKPS (Electronic Fuel Pump)	No Fault Code
TCM (Transmission Control Module - EGS)	No Fault Code
GWS (Gear Selector Switch)	No Fault Code
ICM (Integrated Chassis Management)	No Fault Code
ABS (Anti-Lock Braking System - DSC)	No Fault Code
EPB (Electrical Parking Brake - EMF)	No Fault Code
JBE/JBBF (Junction-Box Electronics)	No Fault Code
SRS (Supplemental Inflatable Restraint System - AIRBAG/SGM-SIM)	No Fault Code

System Name	State
SRS (Supplemental Inflatable Restraint System - AIRBAG/SGM-SIM)	No Fault Code
SZL (Switch Center, Steering Column)	No Fault Code
ZGM (Central Gateway Module)	No Fault Code
TEL (Telephone)	No Fault Code
IC (Instrument Cluster - INSTR)	No Fault Code
CIC (Car Information Computer)	No Fault Code
PDC (Park Distance Control)	No Fault Code
ZBE/CON (Controller)	No Fault Code
FAS (Seat Module, Driver)	No Fault Code
SRS (Supplemental Inflatable Restraint System - AIRBAG/SGM-SIM)	No Fault Code
