# U-Car Grading Report

รายงานผลการตรวจเช็คสภาพรถยนต์  
ภายใต้การดูแลของสมาคมการประเมินสภาพรถยนต์ประเทศญี่ปุ่น

| รุ่น | NISSAN NAVARA 2.5V 4WD | | |

| วันที่ตรวจสอบ | 2020/7/13 |

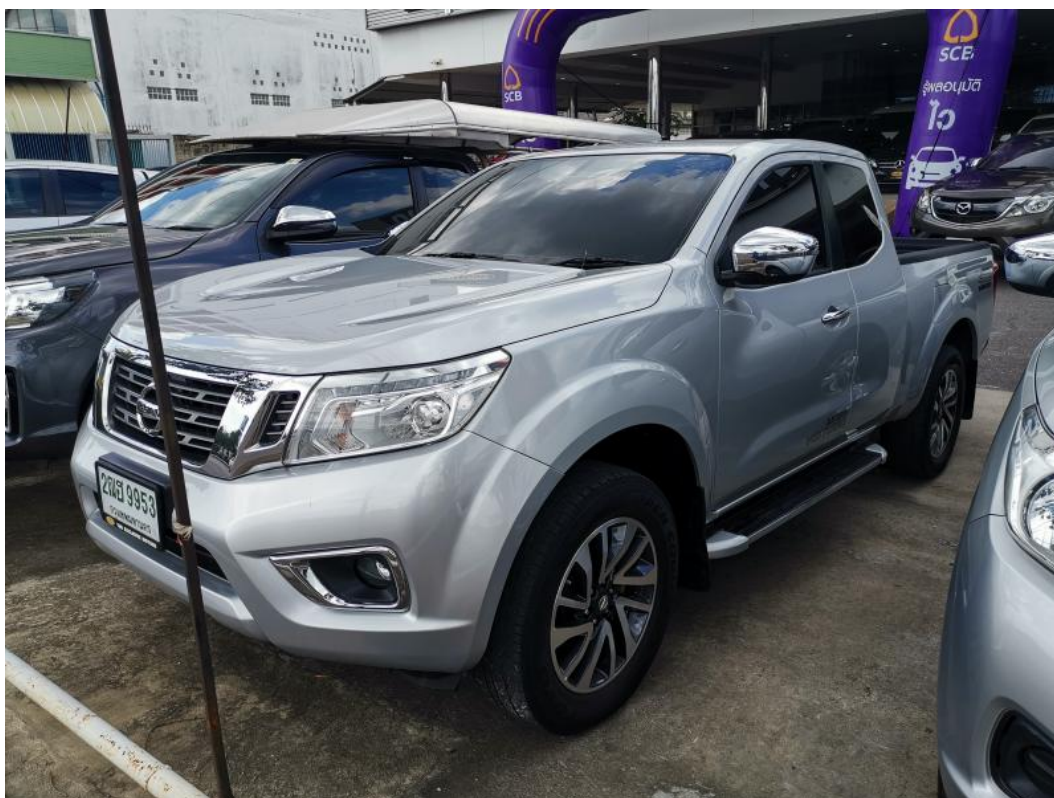
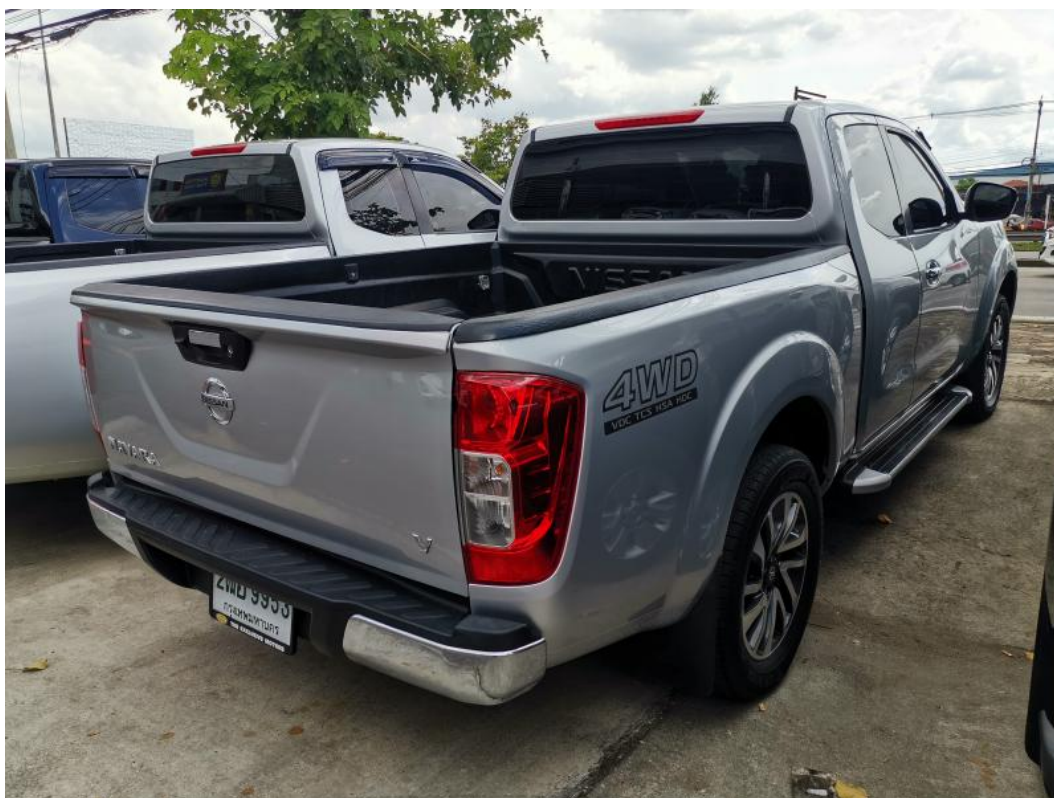
การวินิจฉัย CP 1

การวินิจฉัย CP 2

| ENGINE | Normal | Enter |
| ABS | Normal | Enter |
| METER/M&A | Normal | Enter |
| BCM | Normal | Enter |
| AIR BAG | Normal | Enter |
| HVAC | Normal | Enter |
| IPDM E/R | Normal | Enter |
| ALL MODE AWD/4WD | Normal | Enter |
