U-Car Grading Report

รายงานผลการตรวจเช็คสภาพรถยนต์
ภายใต้การดูแลของสมาคมการประเมินสภาพรถยนต์ประเทศไทย

รุ่น	PORSCHE CAYENNE S HIBRID		
สี	White	หมายเลขทะเบียน (Plate number)	9กต8001
รุ่นปี	2012	เลขไมล์	74,271กม.
แบบ	เลขตัวถัง	WP1ZZZ92ZCLA91864	
หมายเหตุ	ทำสีใหม่ด้วยสีเดิม

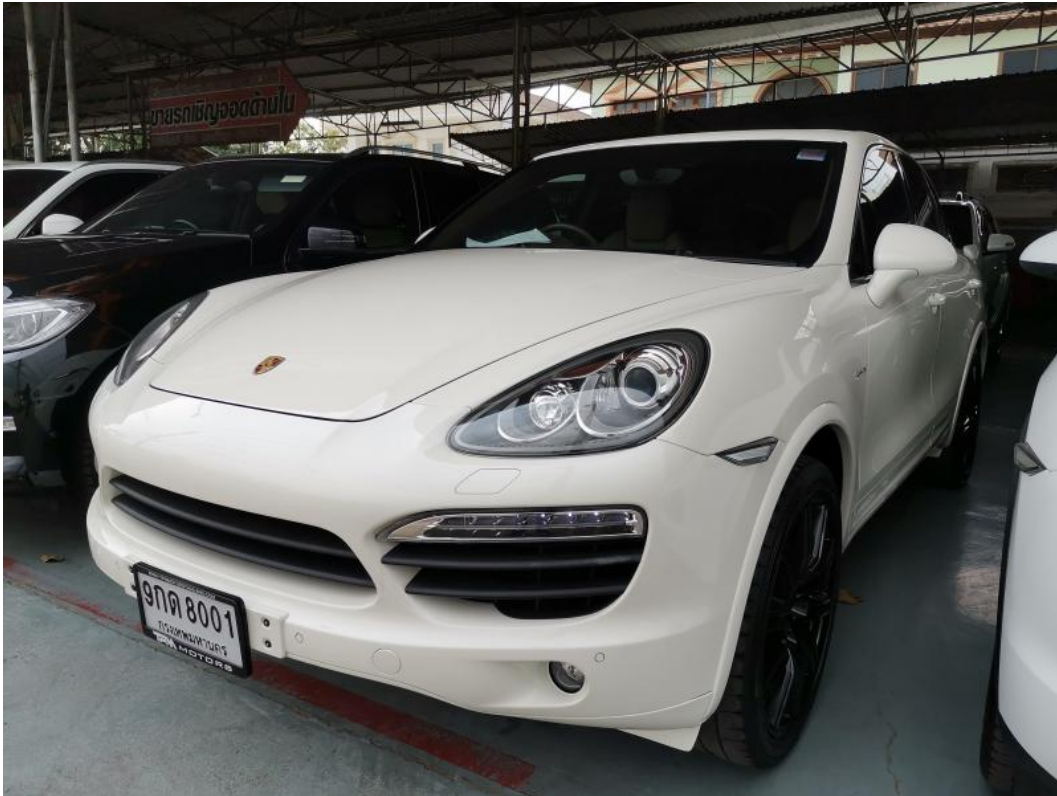
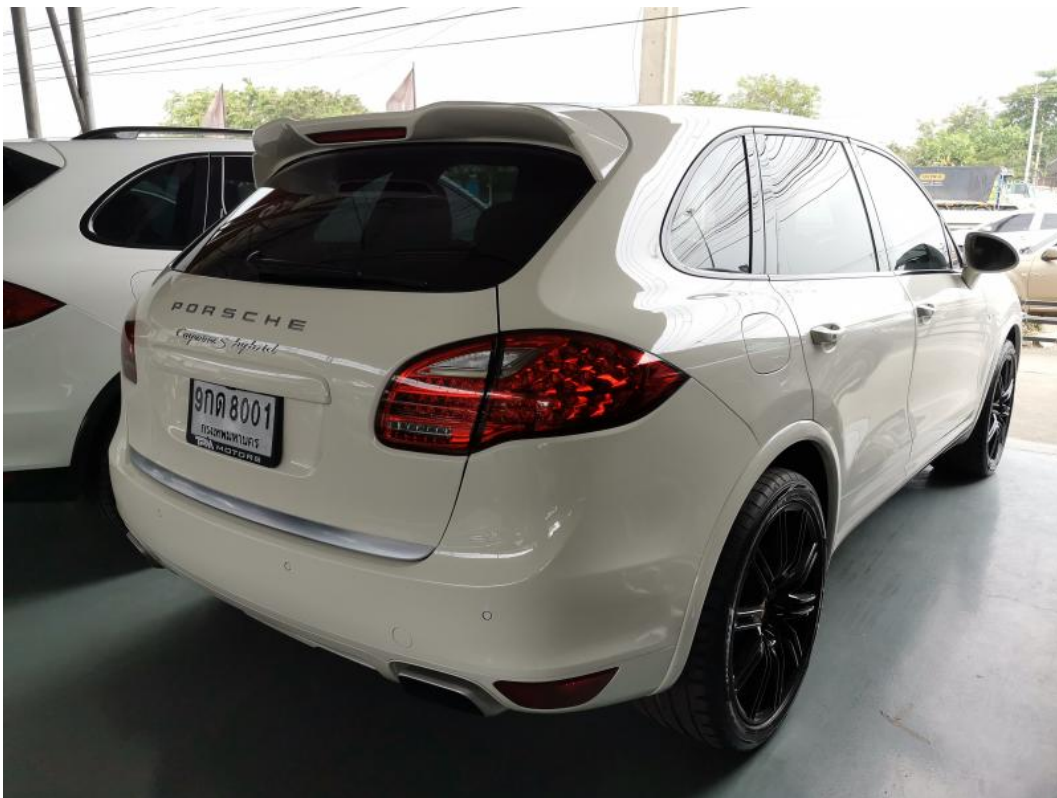
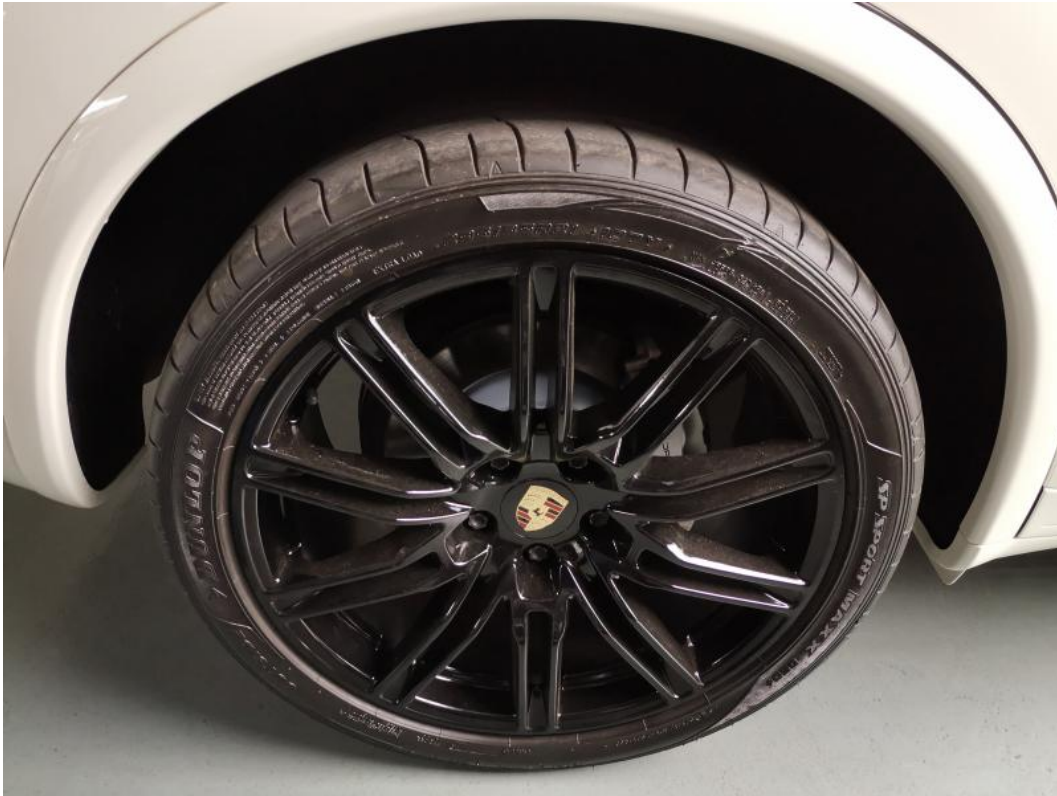
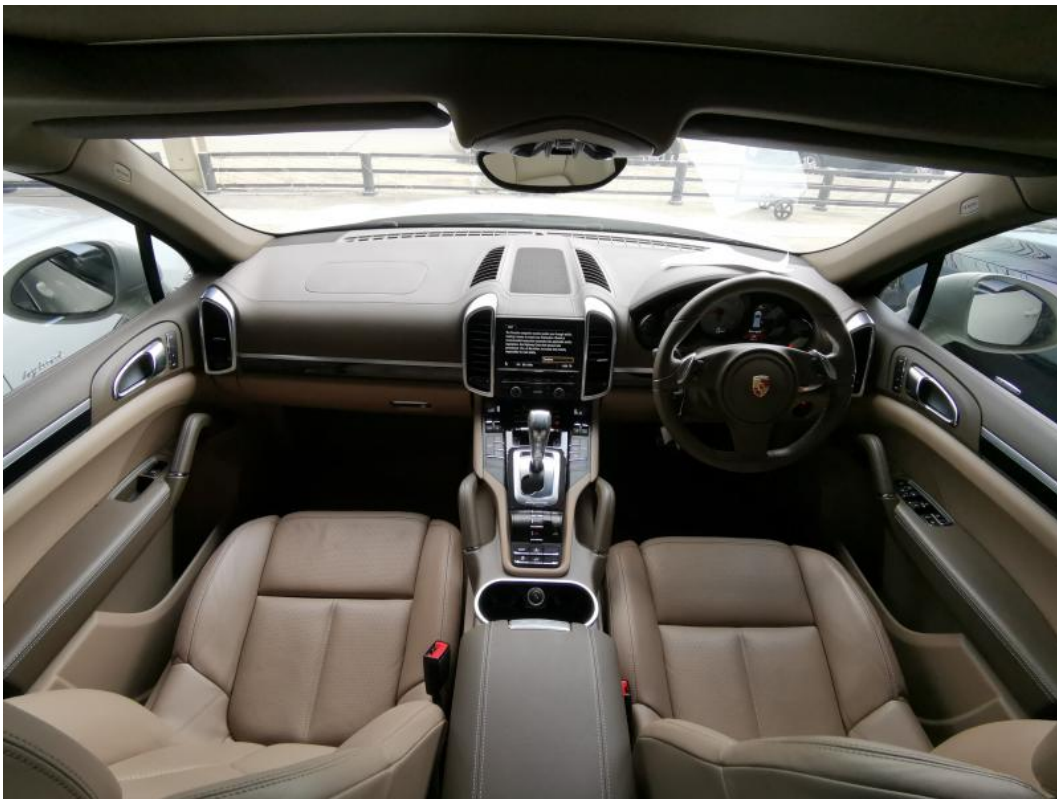
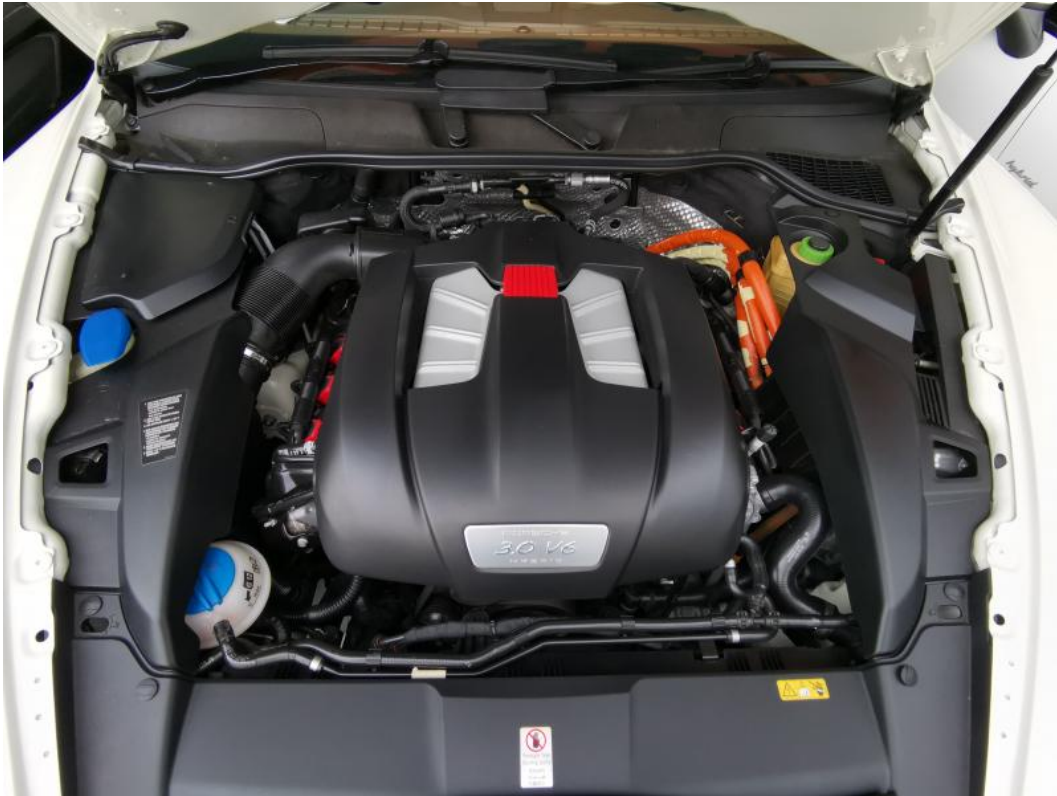
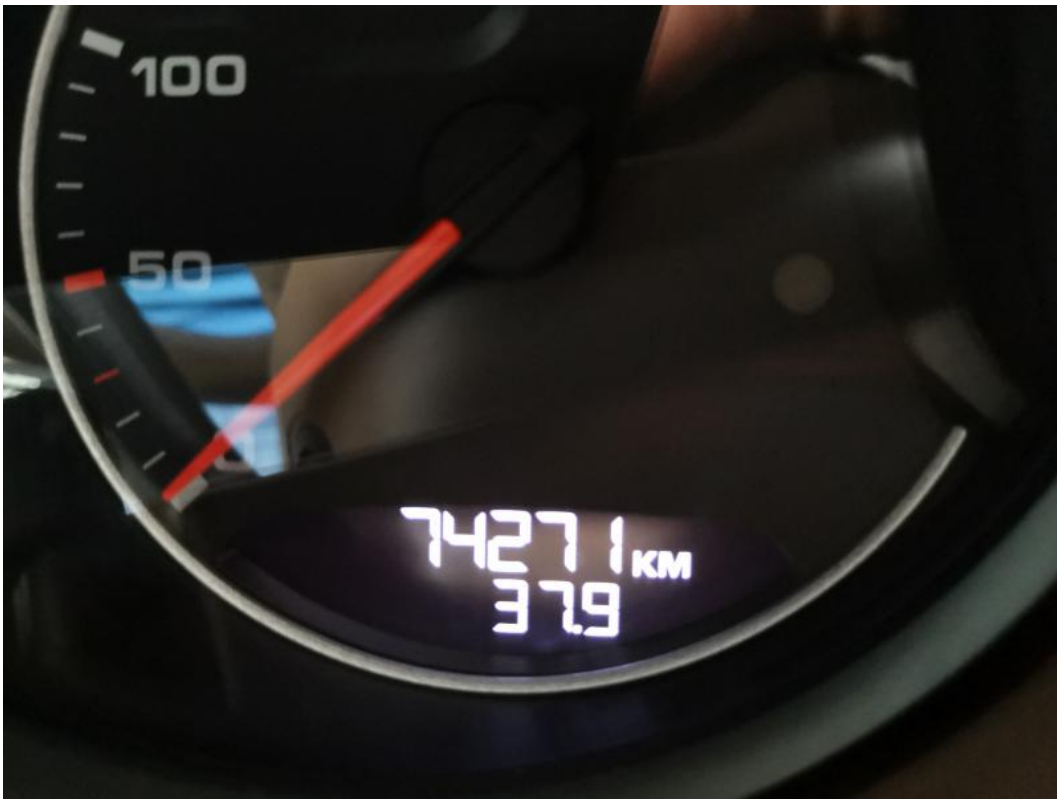
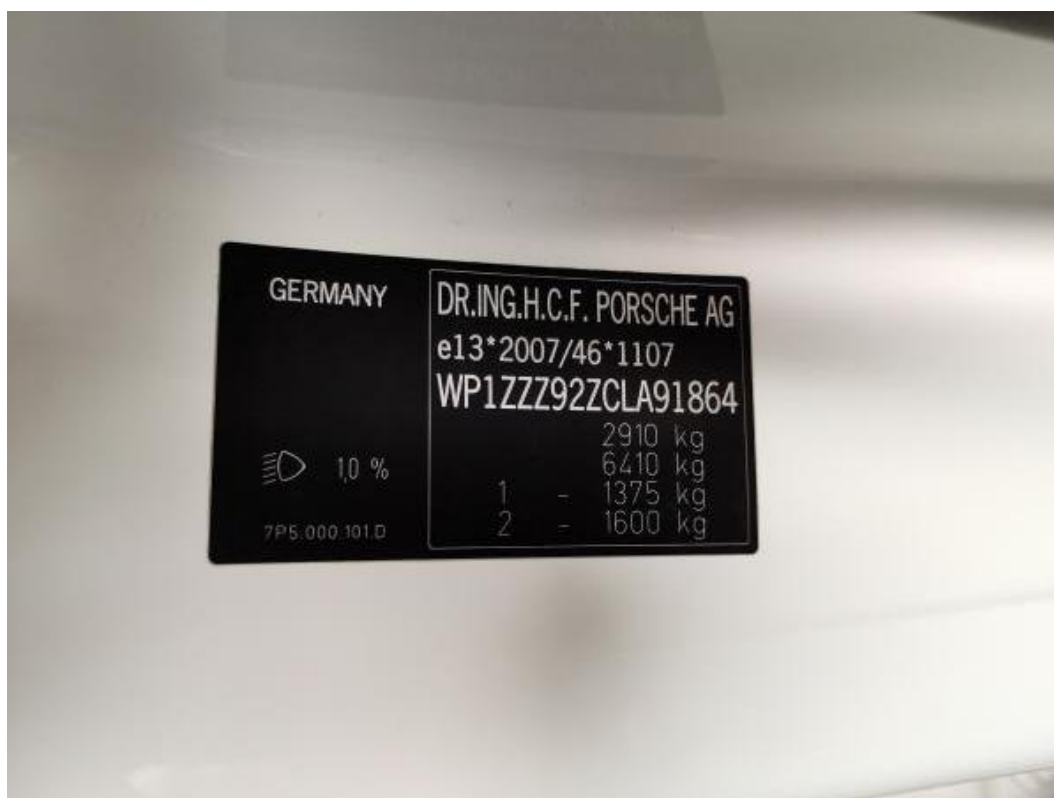
[บันทึก]
ทำสีใหม่ด้วยสีเดิม

[หน้าต่าง]
กระจกหน้ารถ หินกระเด็น บางส่วน

[ภายใน]
ห้องของ สกปรก.รอยขีดข่วน บางส่วน
การจับที่ รอยย่น.รอยขีดข่วน มี
ตกแตงอื่นๆ รอยขีดข่วน บางส่วน
ตกแตงอื่นๆ รอยย่น SS
Headliner รอยย่น SS
