U-Car Grading Report

U-car Grading Report

รุ่น	MERCEDES-BENZ E200 1.8 COUPE		
สี	White	หมายเลขทะเบียน (Plate number)	7กค6825
รุ่นปี	2014	เลขไมล์	67,635กม.
แบบ	เลขตัวถัง	WDD2074342F313627	
หมายเหตุ	ทำสีใหม่ด้วยสีเดิม

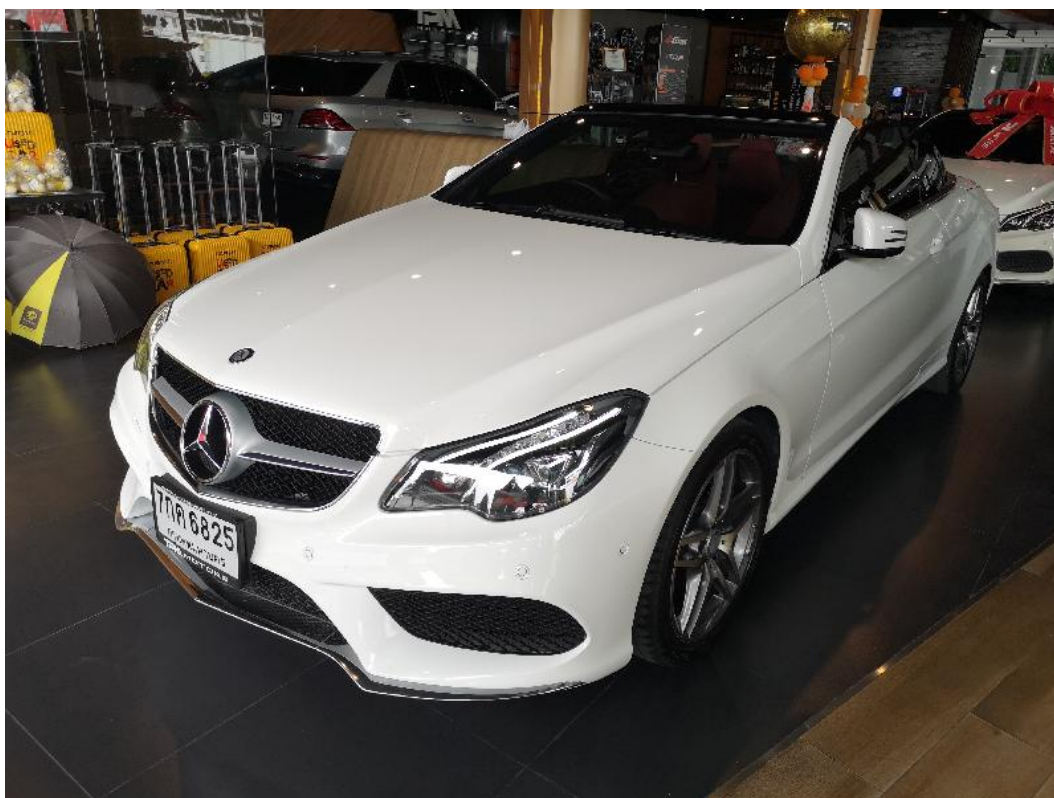
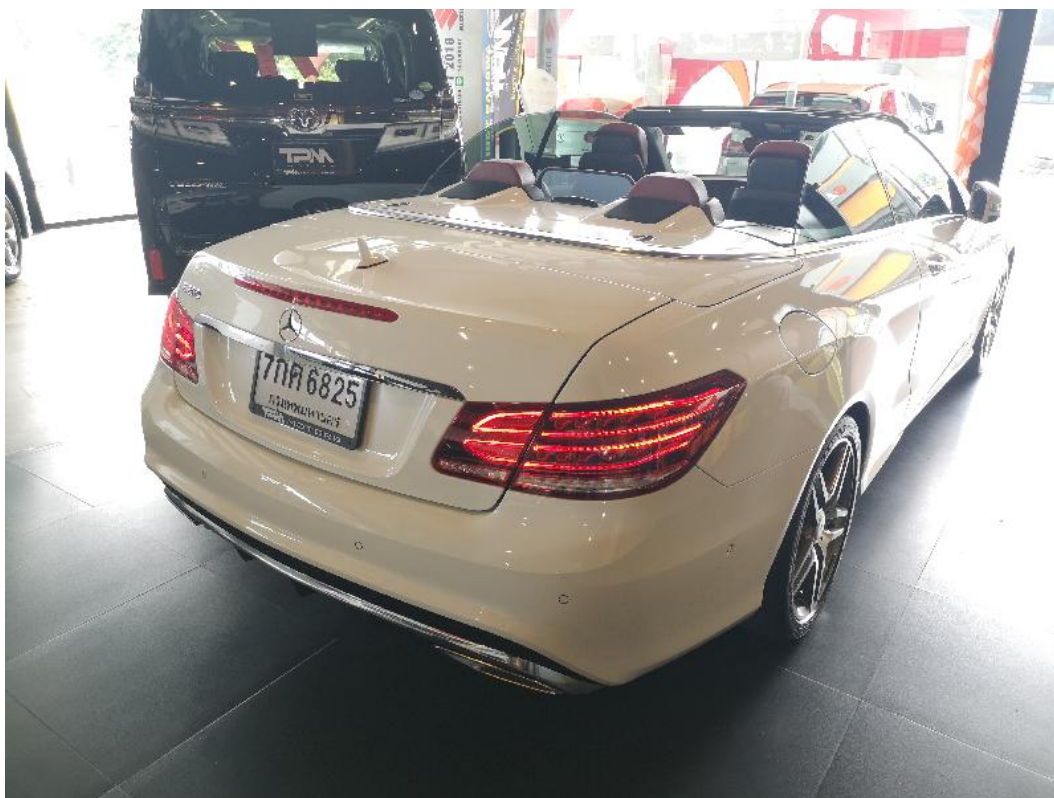
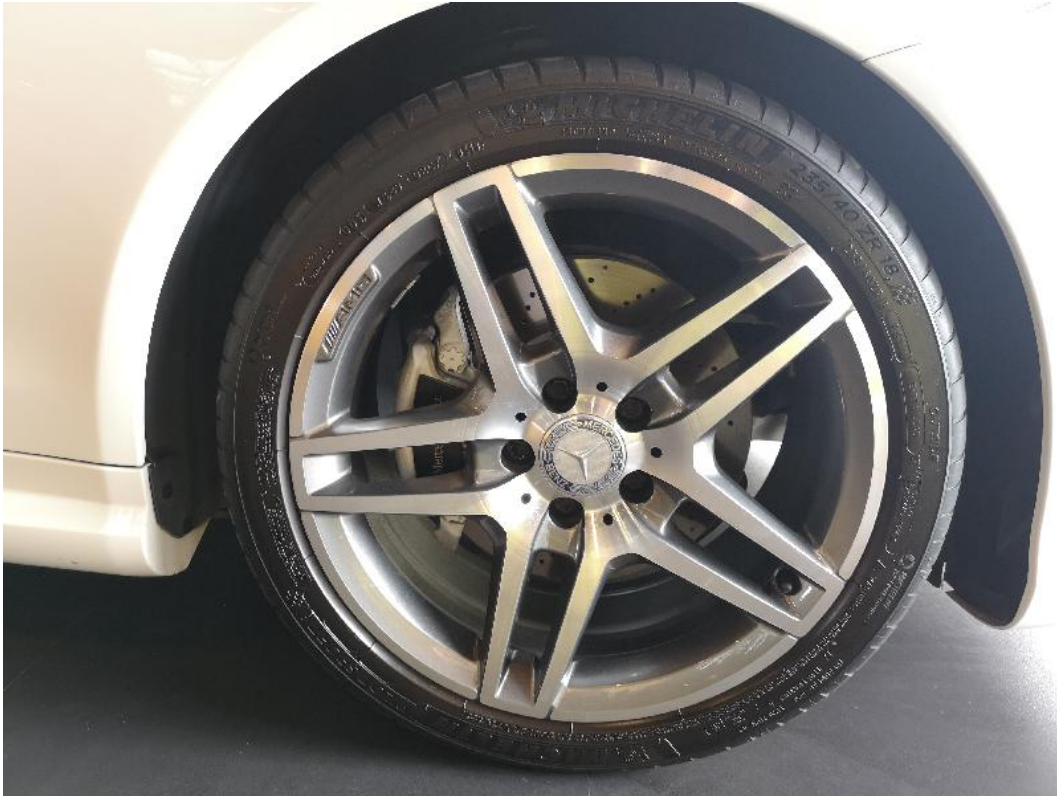
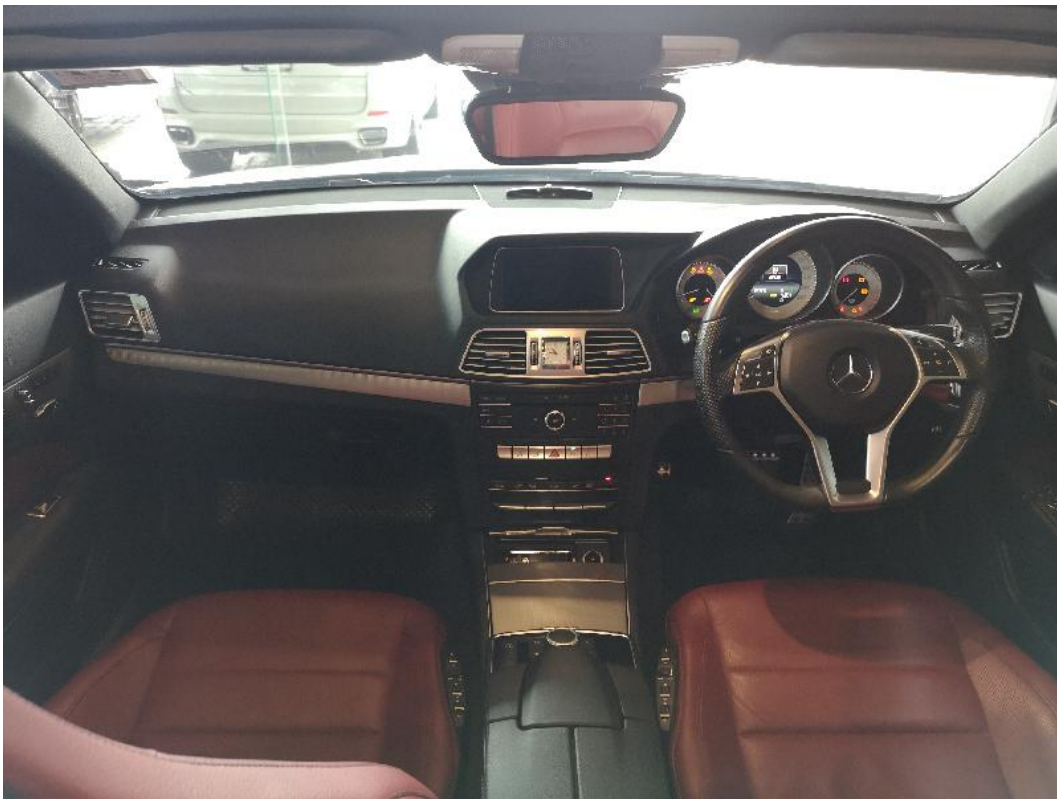
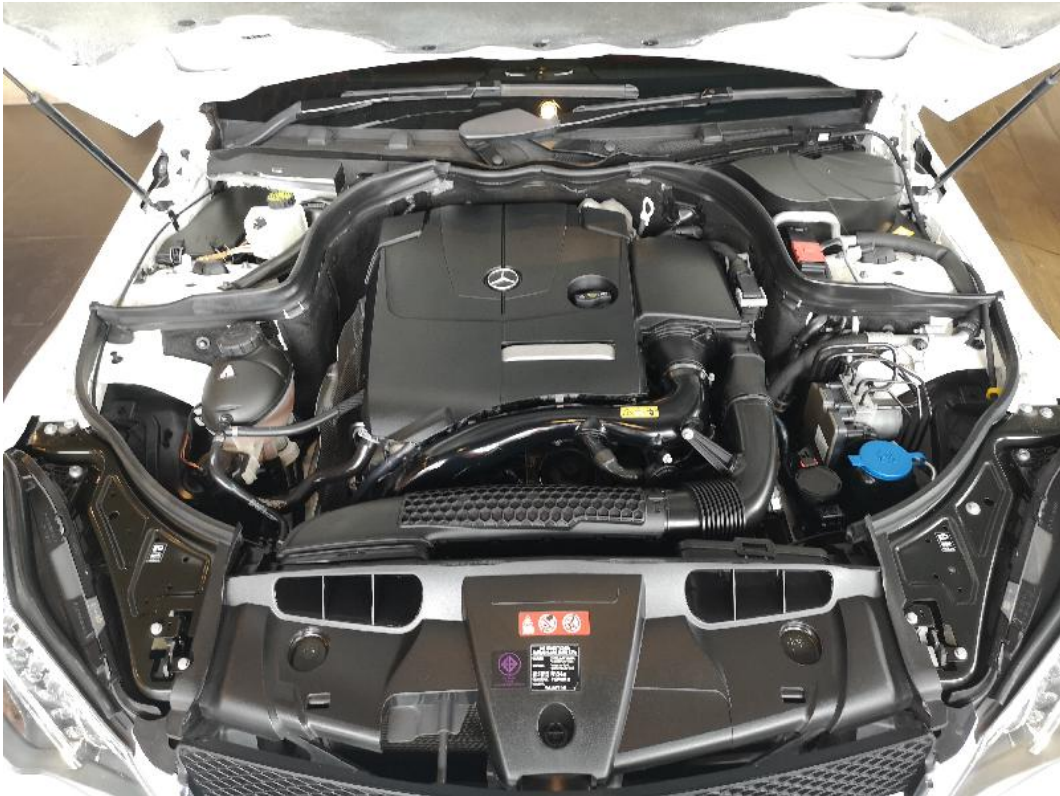
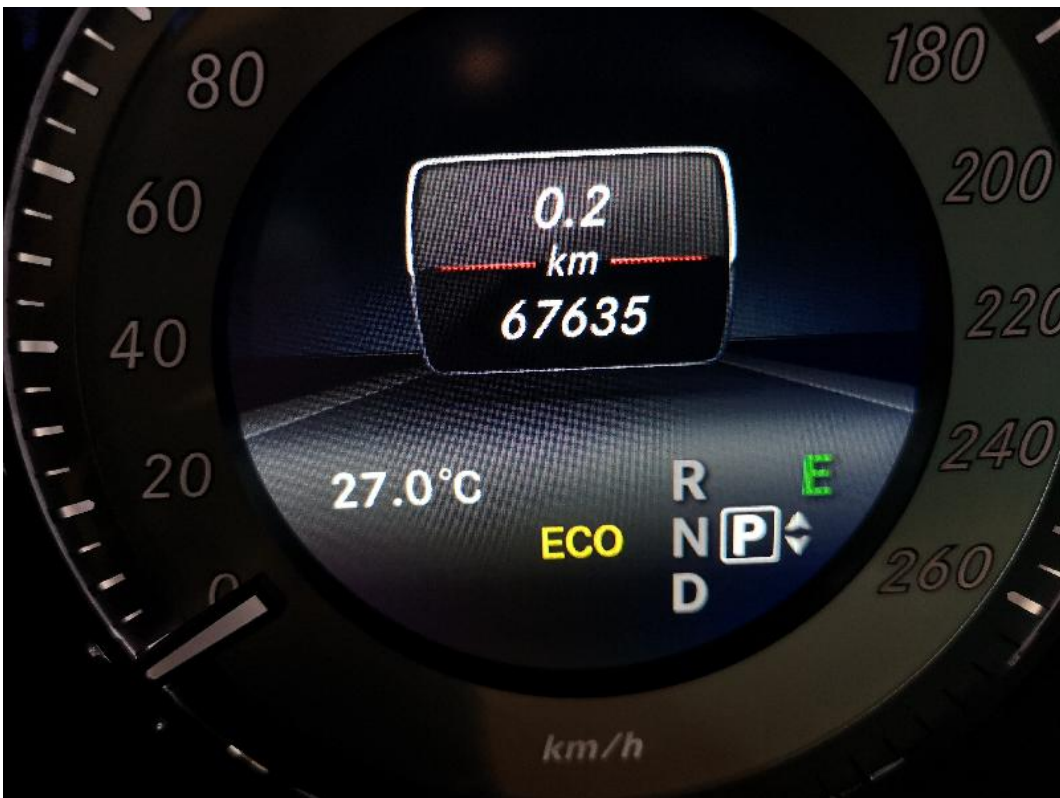
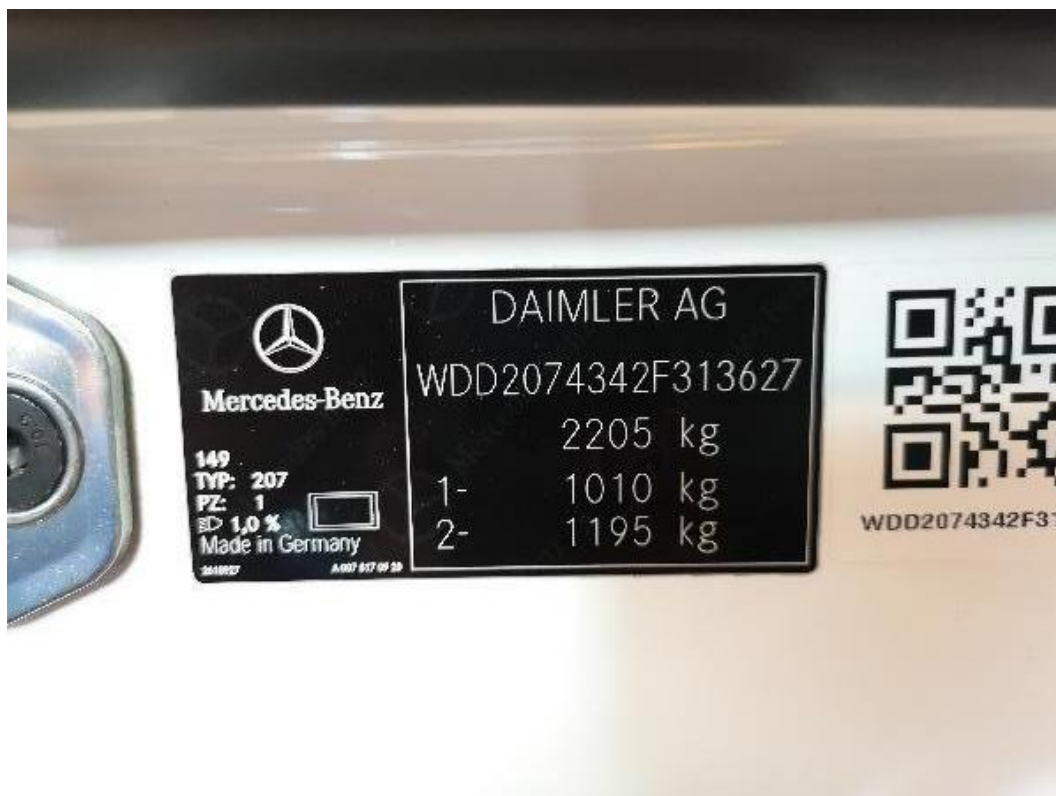
<p>Front left fender ★★★★★</p> <p>Front left tire, alloy wheel, wheel cover ร่องยางระดับ 7 ★★★★★</p> <p>Front left door ★★★★★</p> <p>Left side step / side spoiler ★★★★★</p> <p>Left back fender ★★★★★</p> <p>Left back tire, alloy wheel, wheel cover ร่องยางระดับ 7 ★★★★★</p> <p>Roof ★★★★★</p> <p>Back rear spoiler & under spoiler ★★★★★</p> <p>Dashboard ★★★★★</p> <p>Front left seat ★★★★★</p> <p>Front and back left door trim ★★★★★</p> <p>Rear seat ★★★★★</p>		<p>Bonnet / hood ★★★★★</p> <p>Front bumper ★★★★★</p> <p>Front right fender ★★★★★</p> <p>Front right tire, alloy wheel, wheel cover ร่องยางระดับ 7 ★★★★★</p> <p>Front right door ★★★★★</p> <p>Right side step / side spoiler ★★★★★</p> <p>Right back fender ★★★★★</p> <p>Right front tire, alloy wheel, wheel cover ร่องยางระดับ 7 ★★★★★</p> <p>Trunk lid / boot lid ★★★★★</p> <p>Back rear bumper ★★★★★</p> <p>Steering wheel ★★★★★</p> <p>Front right seat ★★★★★</p> <p>Front and back right door trim ★★★★★</p> <p>Console ★★★★★</p> <p>Luggage room ★★★★★</p>	<p>[บันทึก] ทำสีใหม่ด้วยสีเดิม</p> <p>[หน้าต่าง] กระจกหลัง ทึบกระเด็น บางส่วน</p> <p>[ภายใน] Headliner คราบ SS</p>
