# U-Car Grading Report

รายงานผลการตรวจเช็คสภาพรถยนต์  
ภายใต้การดูแลของสมาคมการประเมินสภาพรถยนต์ประเทศญี่ปุ่น

| รุ่น | HONDA CITY | | |
| รุ่นปี | 2013 | เลขไมล์ | 77,678กม. |

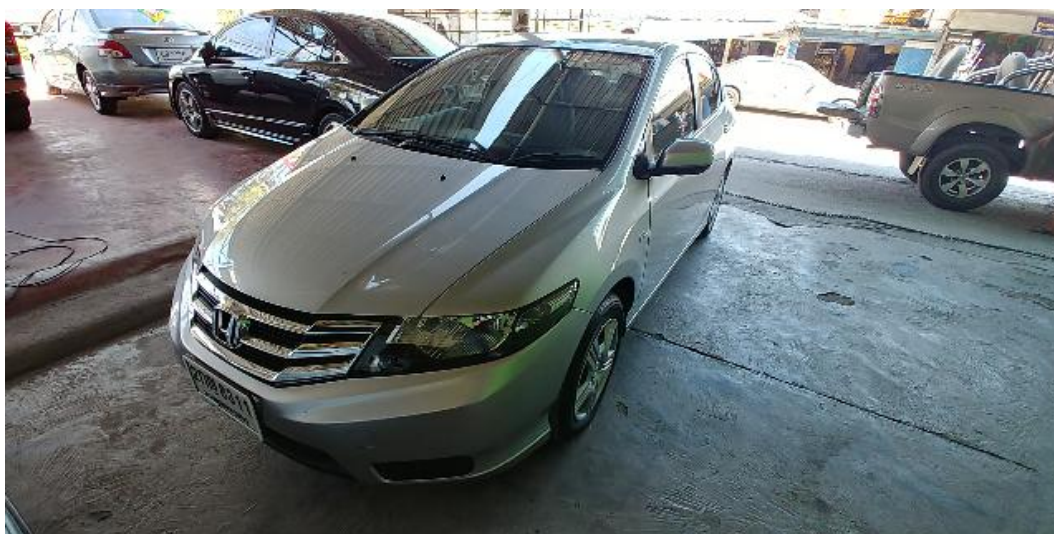
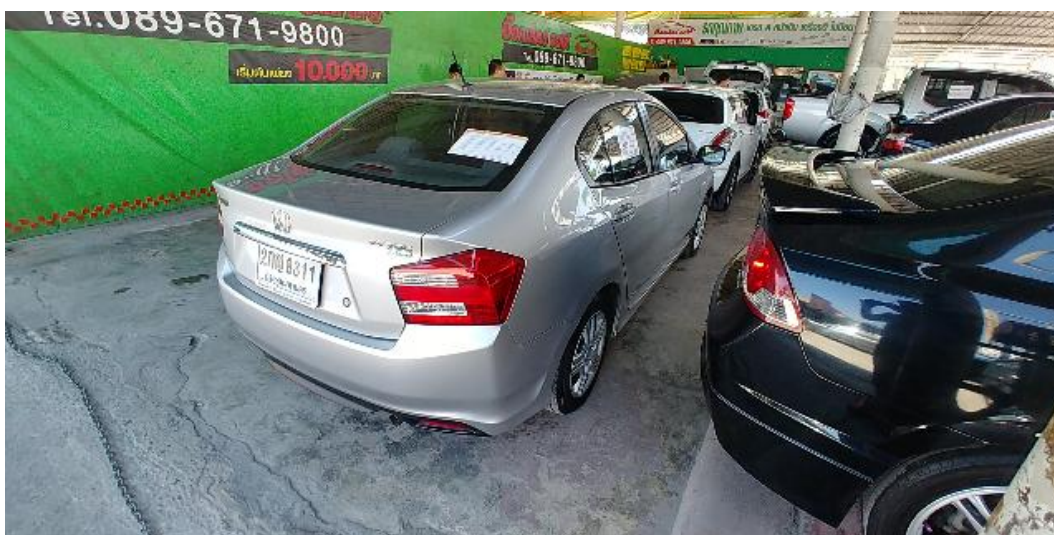
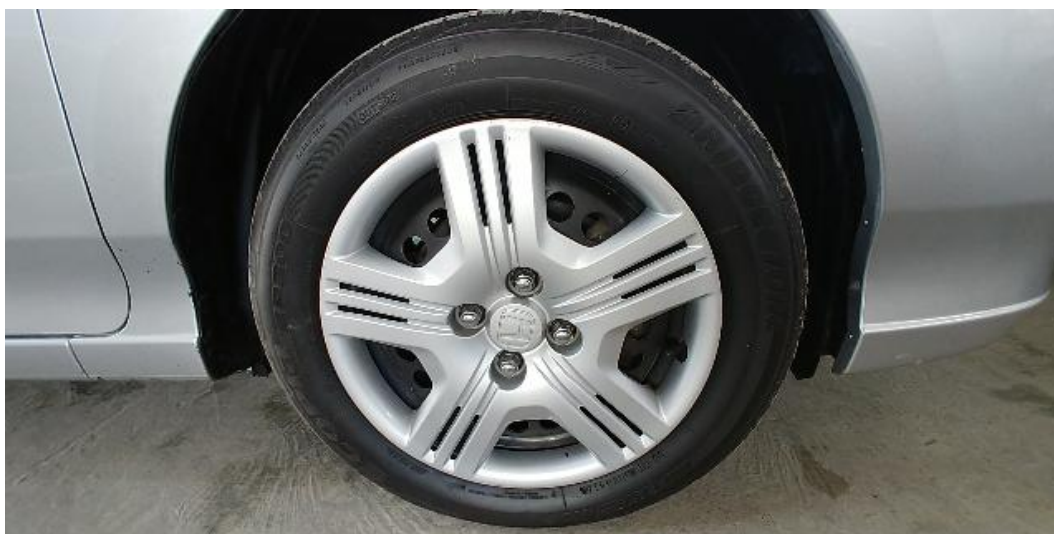
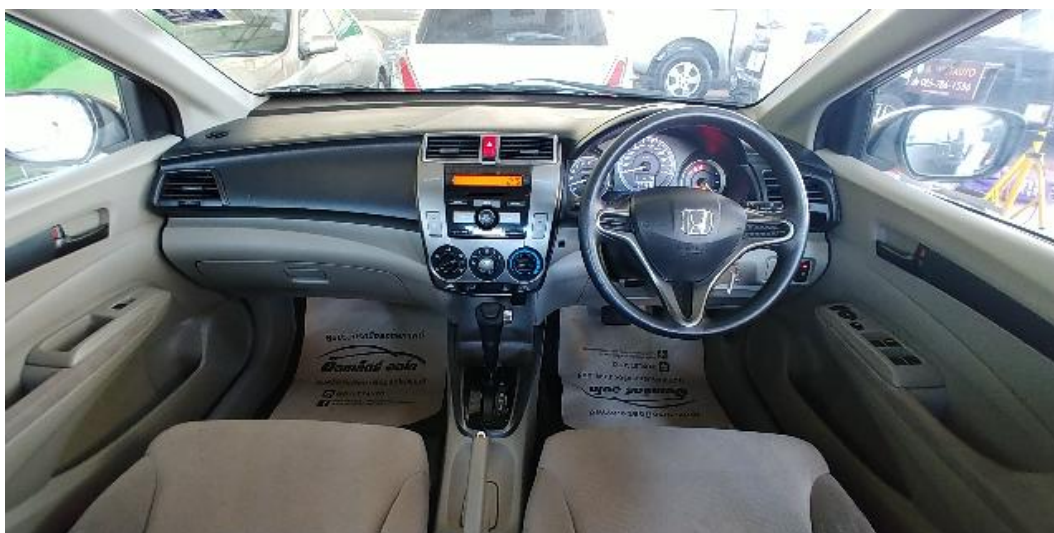
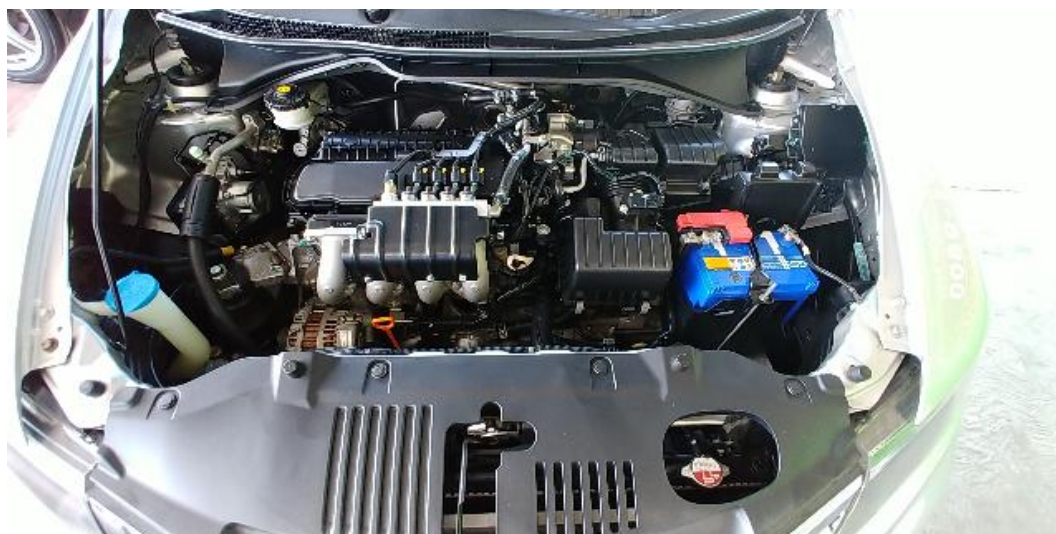
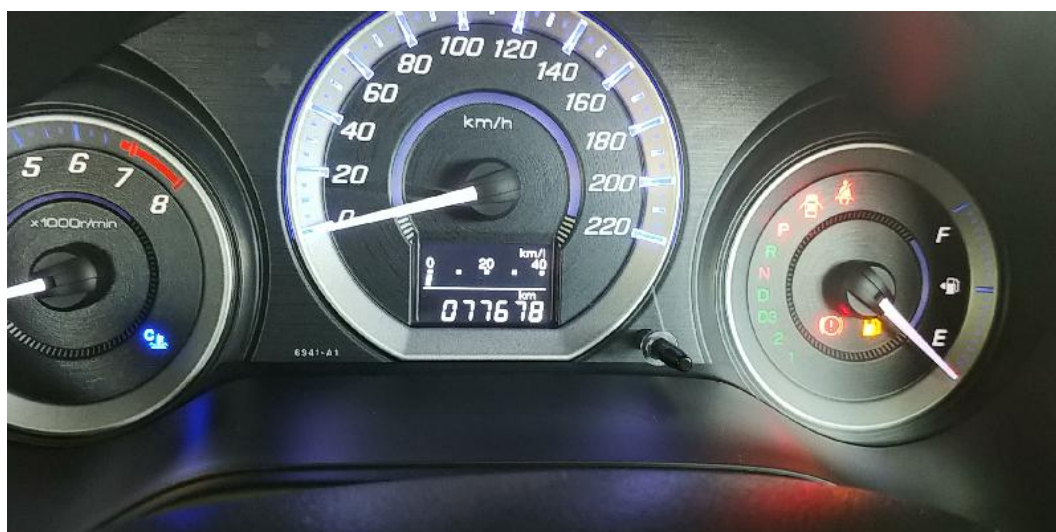
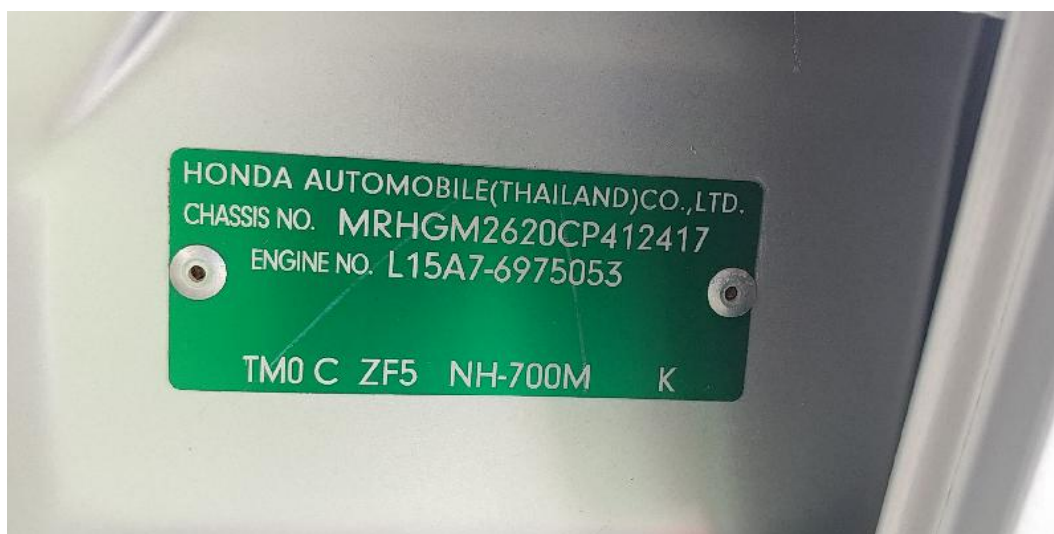
| เล็กมาก | มีขนาดเล็กกว่าเหรียญสิบ | เล็ก | มีขนาดเล็กกว่ากรร | ปานกลาง | มีขนาดเล็กกว่ากระดาษA4 | ใหญ่ | มีขนาดใหญ่กว่ากระดาษA4 | จำนวนน้อย | 5-6 แห่ง | จำนวนมาก | มากกว่า7 แห่ง |
|---|---|---|---|---|---|---|---|---|---|---|---|
| Front left fender<br>★★★★★ | | Bonnet / hood<br>★★★★★ | | Front bumper<br>★★★★★ | | Front right fender<br>★★★★★ | | [บันทึก]<br>ฝาครอบล้อ รอยแยก.รอยขีดข่วน S | | | |
| Front left tire, alloy wheel, wheel cover<br>ร้อยละ 5<br>★★★★★ | | | | | | Front right tire, alloy wheel, wheel cover<br>ร้อยละ 5<br>★★★★★ | | [ภายใต้]<br>whole of underneath ดอก หรือ dent มี | | | |
| Front left door<br>★★★★★ | | | | | | Front right door<br>★★★★★ | | [หน้าต่าง]<br>กระจกหน้ารถ หินกระเด็น บางส่วน | | | |
| Left side step / side spoiler<br>★★★★★ | | | | | | Right side step / side spoiler<br>★★★★★ | | [ภายใน]<br>ตกแต่งอื่นๆ รอยขีดข่วน บางส่วน<br>Headliner รอยย่น S | | | |
