U-Car Grading Report

รายงานผลการตรวจเช็คสภาพรถยนต์
ภายใต้การดูแลของสมาคมการประเมินสภาพรถยนต์ประเทศไทย

รุ่น	TOYOTA FORTUNER 2.8 TRD 2WD		
สี	White	หมายเลขทะเบียน (Plate number)	งบ9835
รุ่นปี	2018	เลขไมล์	75,852กม.
แบบ	เลขตัวถัง	MROGA3G9600018072

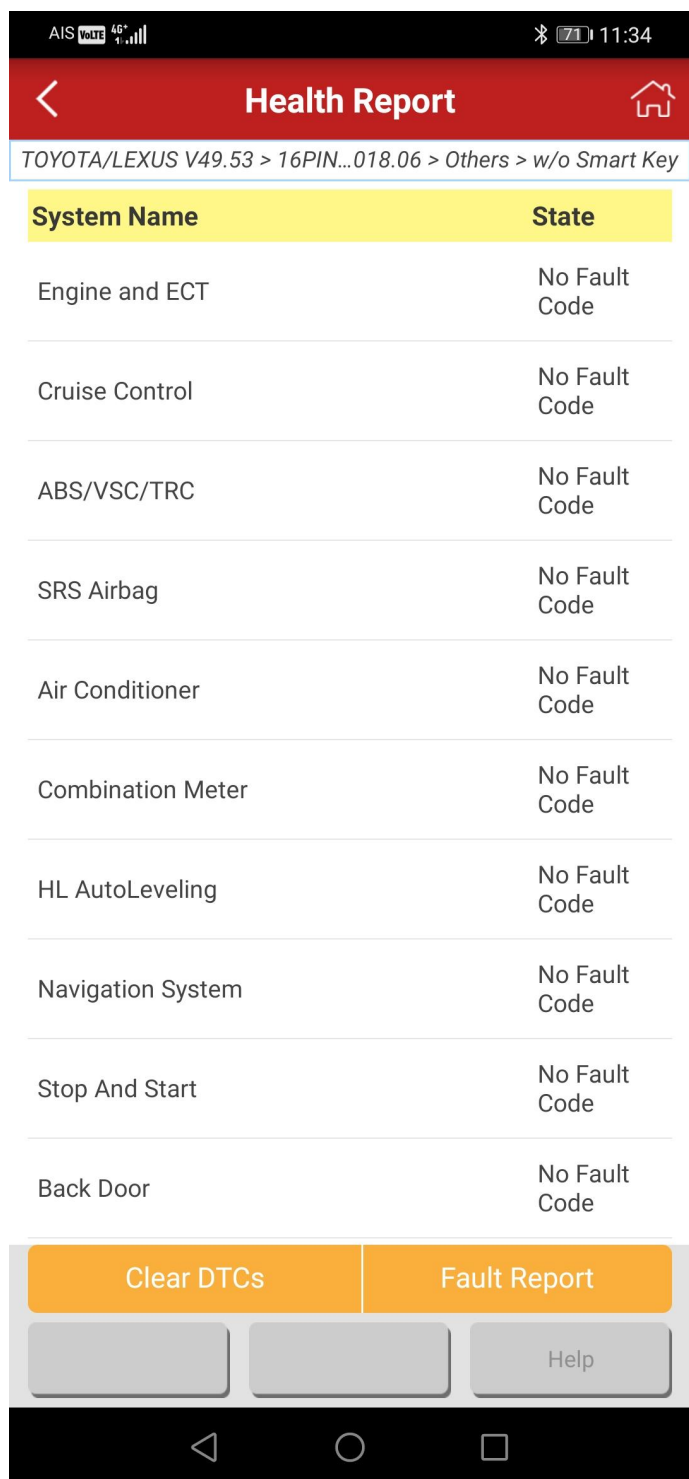
การวินิจฉัย CP 2

Health Report

TOYOTA/LEXUS V49.53 > 16PIN...018.06 > Others > w/o Smart Key

System Name	State
Engine and ECT	No Fault Code
Cruise Control	No Fault Code
ABS/VSC/TRC	No Fault Code
SRS Airbag	No Fault Code
Air Conditioner	No Fault Code
Combination Meter	No Fault Code
HL AutoLeveling	No Fault Code
Navigation System	No Fault Code
Stop And Start	No Fault Code
Back Door	No Fault Code
