U-Car Grading Report

รายงานผลการตรวจเช็คสภาพรถยนต์
ภายใต้การดูแลของสมาคมการประเมินสภาพรถยนต์ประเทศไทย

รุ่น	TOYOTA VIOS 1.5E		
สี	White	หมายเลขทะเบียน (Plate number)	ฆข8032
รุ่นปี	2011	เลขไมล์	147,417กม.
แบบ	เลขตัวถัง	MR053HY9305278096

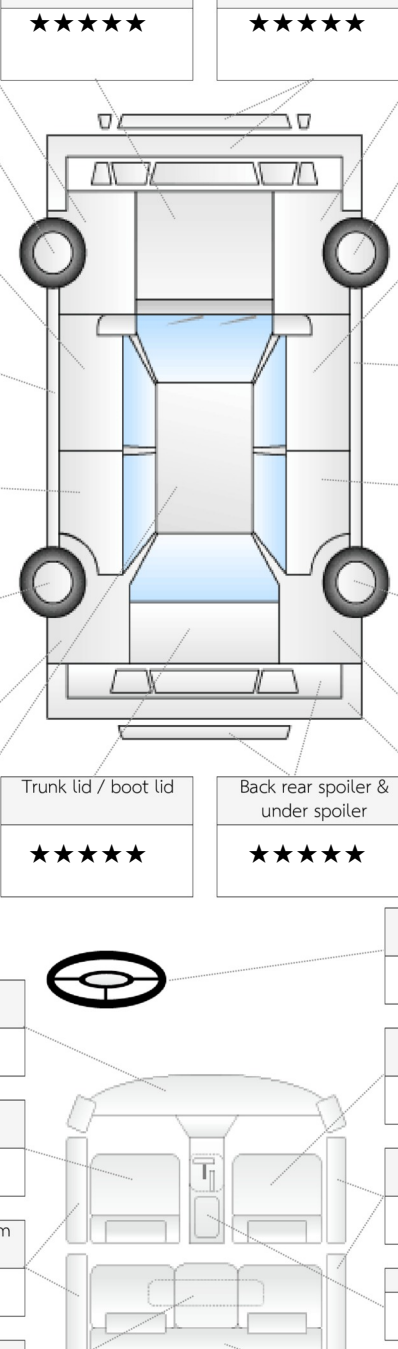
วันที่ตรวจสอบ	27 พฤษภาคม 2564	วันที่ตรวจสอบอีกครั้ง	
ระดับคุณภาพ			
EXTERIOR/ สภาพภายนอก		INTERIOR/ สภาพภายใน	
★ ★ ★ ★ ★		★ ★ ★ ★ ★	
<div style="margin-bottom: 5px;">Front left fender ★★★★★</div> <div style="margin-bottom: 5px;">Front left tire, alloy wheel, wheel cover ร่องยางระดับ 5 ★★★★★</div> <div style="margin-bottom: 5px;">Front left door ★★★★★</div> <div style="margin-bottom: 5px;">Left side step / side spoiler ★★★★★</div> <div style="margin-bottom: 5px;">Rear left door ★★★★★</div> <div style="margin-bottom: 5px;">Left back tire, alloy wheel, wheel cover ร่องยางระดับ 5 ★★★★★</div> <div style="margin-bottom: 5px;">Left back fender ★★★★★</div> <div style="margin-bottom: 5px;">Roof ★★★★★</div> <div style="margin-bottom: 5px;">Dashboard ★★★★★</div> <div style="margin-bottom: 5px;">Front left seat ★★★★★</div> <div style="margin-bottom: 5px;">Front and back left door trim ★★★★★</div> <div style="margin-bottom: 5px;">Rear seat ★★★★★</div>

<div style="margin-bottom: 5px;">Bonnet / hood ★★★★★</div> <div style="margin-bottom: 5px;">Front bumper ★★★★★</div> <div style="margin-bottom: 5px;">Front right fender ★★★★★</div> <div style="margin-bottom: 5px;">Front right tire, alloy wheel, wheel cover ร่องยางระดับ 5 ★★★★★</div> <div style="margin-bottom: 5px;">Front right door ★★★★★</div> <div style="margin-bottom: 5px;">Right side step / side spoiler ★★★★★</div> <div style="margin-bottom: 5px;">Rear right door ★★★★★</div> <div style="margin-bottom: 5px;">Right back tire, alloy wheel, wheel cover ร่องยางระดับ 5 ★★★★★</div> <div style="margin-bottom: 5px;">Right back fender ★★★★★</div> <div style="margin-bottom: 5px;">Trunk lid / boot lid ★★★★★</div> <div style="margin-bottom: 5px;">Back rear spoiler & under spoiler ★★★★★</div> <div style="margin-bottom: 5px;">Back rear bumper ★★★★★</div> <div style="margin-bottom: 5px;">Steering wheel ★★★★★</div> <div style="margin-bottom: 5px;">Front right seat ★★★★★</div> <div style="margin-bottom: 5px;">Front and back right door trim ★★★★★</div> <div style="margin-bottom: 5px;">Console ★★★★★</div> <div style="margin-bottom: 5px;">Luggage room ★★★★★</div>	<p>The car used to be gas, then remove the gas [บันทึก] เครื่องยนต์ น้ำมันร่ว มี</p> <p>[ภายใน] การขับที่ รอยย่น,รอยขีดข่วน มี ตกแตงอื่นๆ รอยขีดข่วน บางส่วน</p>

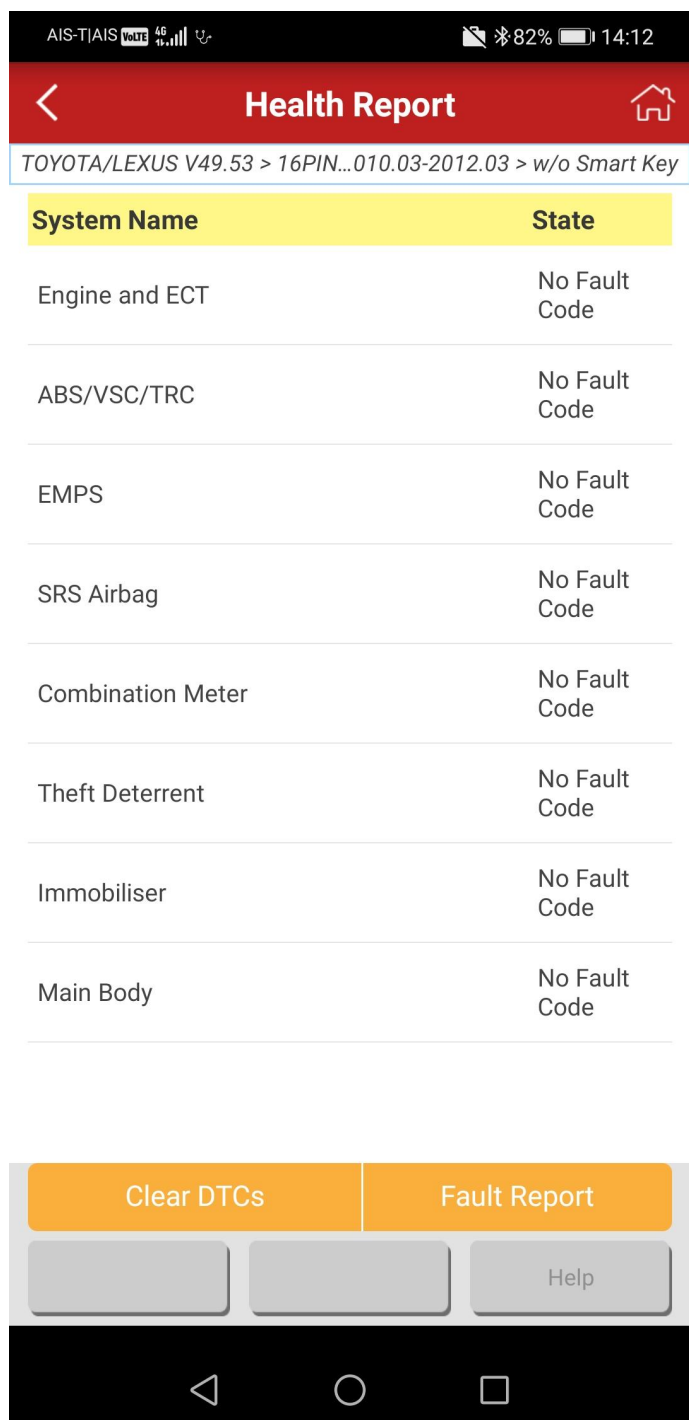
การวินิจฉัย CP 2

Health Report

TOYOTA/LEXUS V49.53 > 16PIN...010.03-2012.03 > w/o Smart Key

System Name	State
Engine and ECT	No Fault Code
ABS/VSC/TRC	No Fault Code
EMPS	No Fault Code
SRS Airbag	No Fault Code
Combination Meter	No Fault Code
Theft Deterrent	No Fault Code
Immobiliser	No Fault Code
Main Body	No Fault Code
