U-Car Grading Report

รายงานผลการตรวจเช็คสภาพรถยนต์
ภายใต้การดูแลของสมาคมการประเมินสภาพรถยนต์ประเทศไทย

รุ่น	MITSUBISHI PAJERO SPORT 2.5		
สี	สีขาว	หมายเลขทะเบียน (Plate number)	5กฟ1956
รุ่นปี	2016	เลขไมล์	112,403กม.
แบบ	เลขตัวถัง	MMTGUKR10GH022618

วันที่ตรวจสอบ 2022/4/8

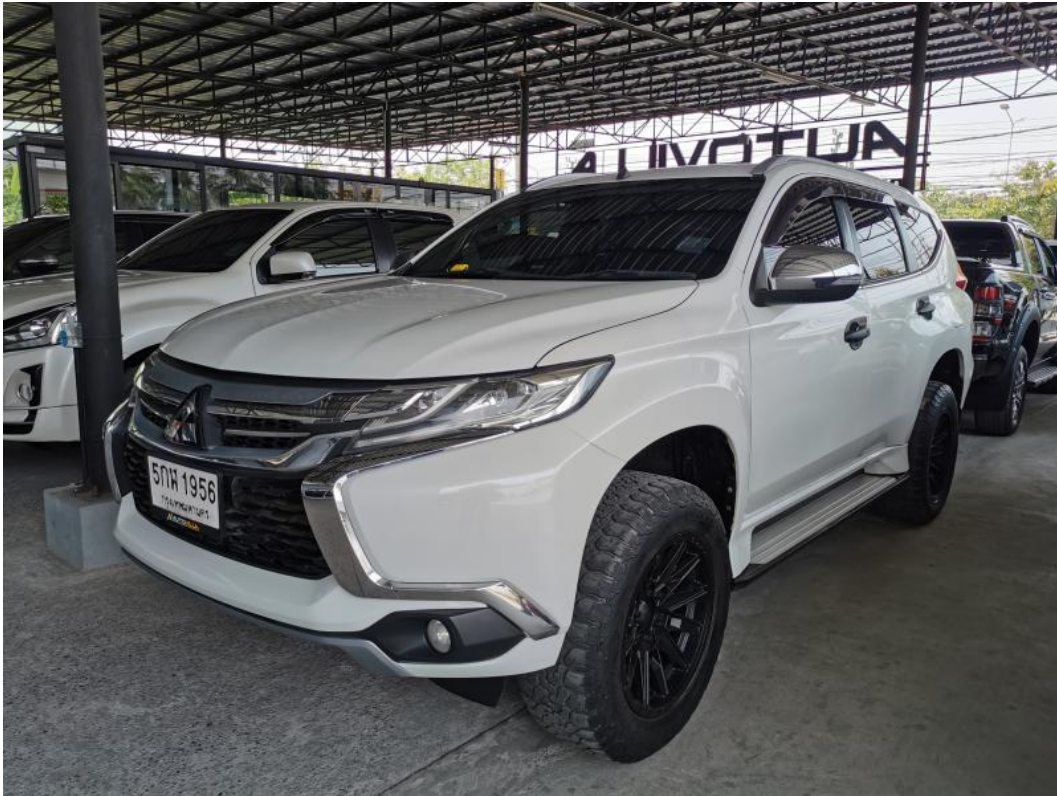
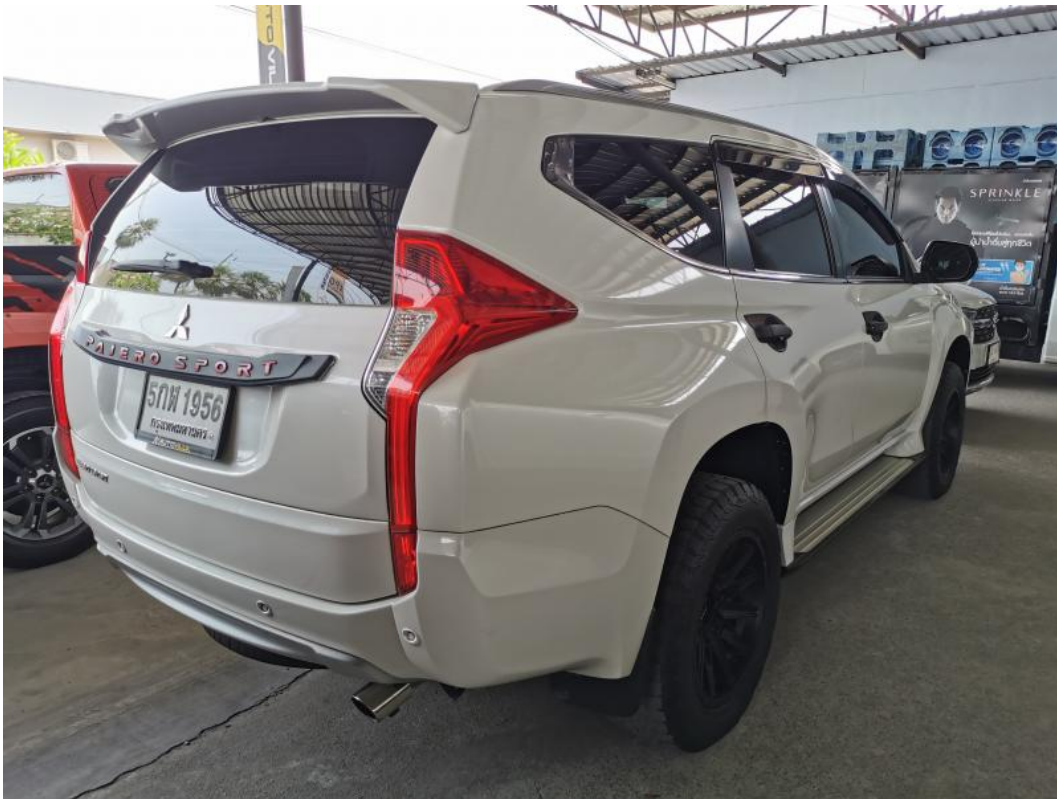
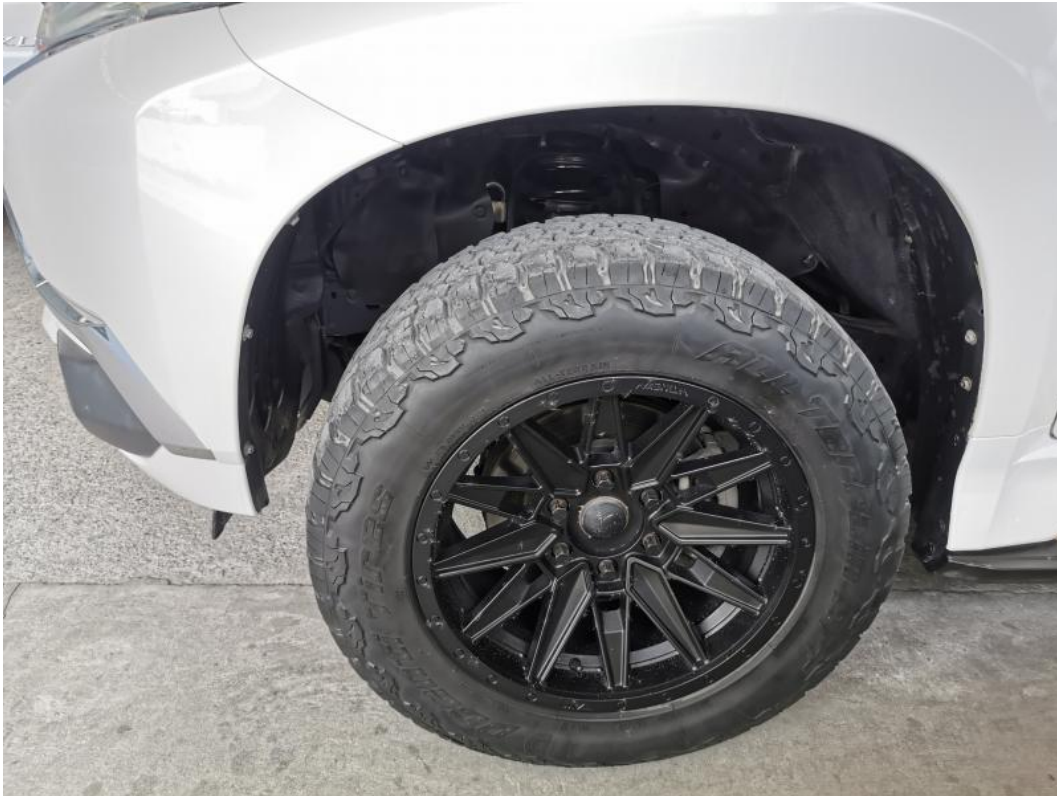
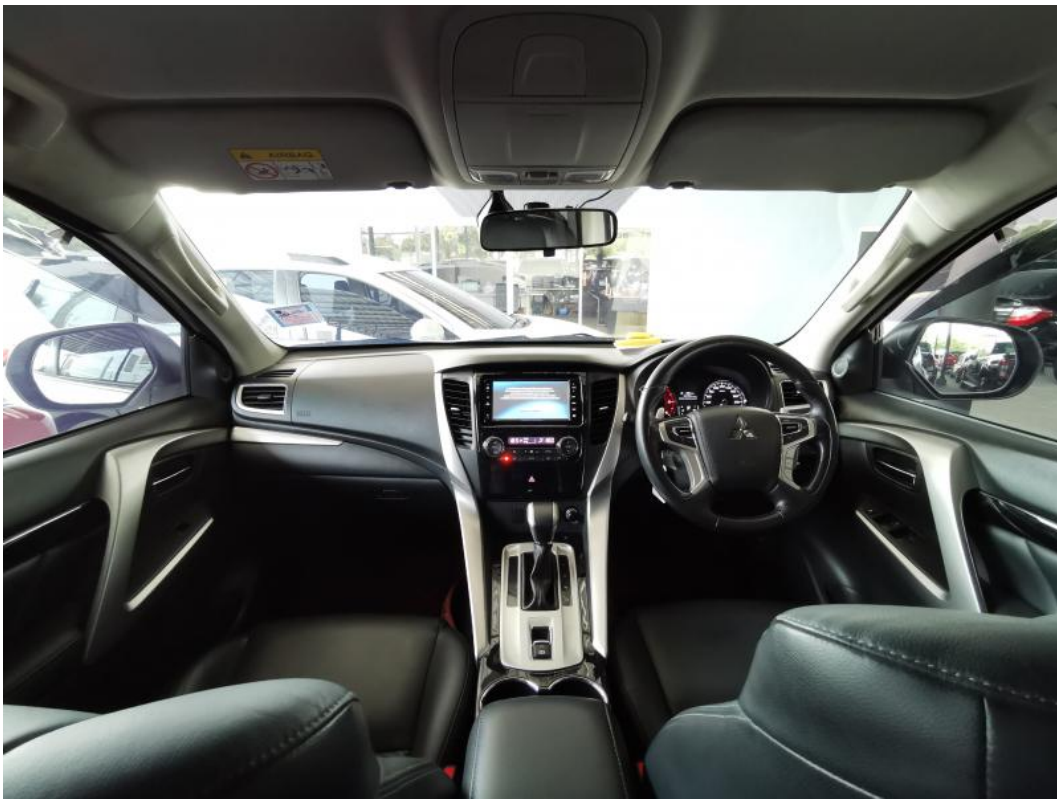
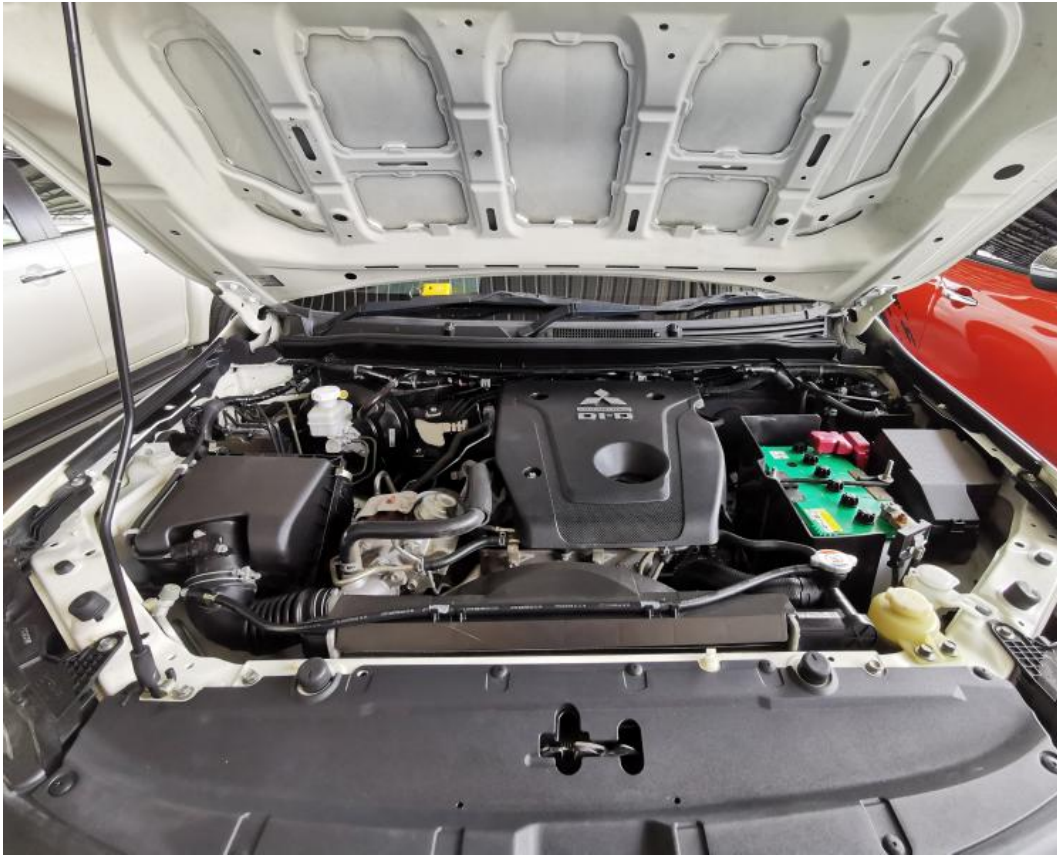
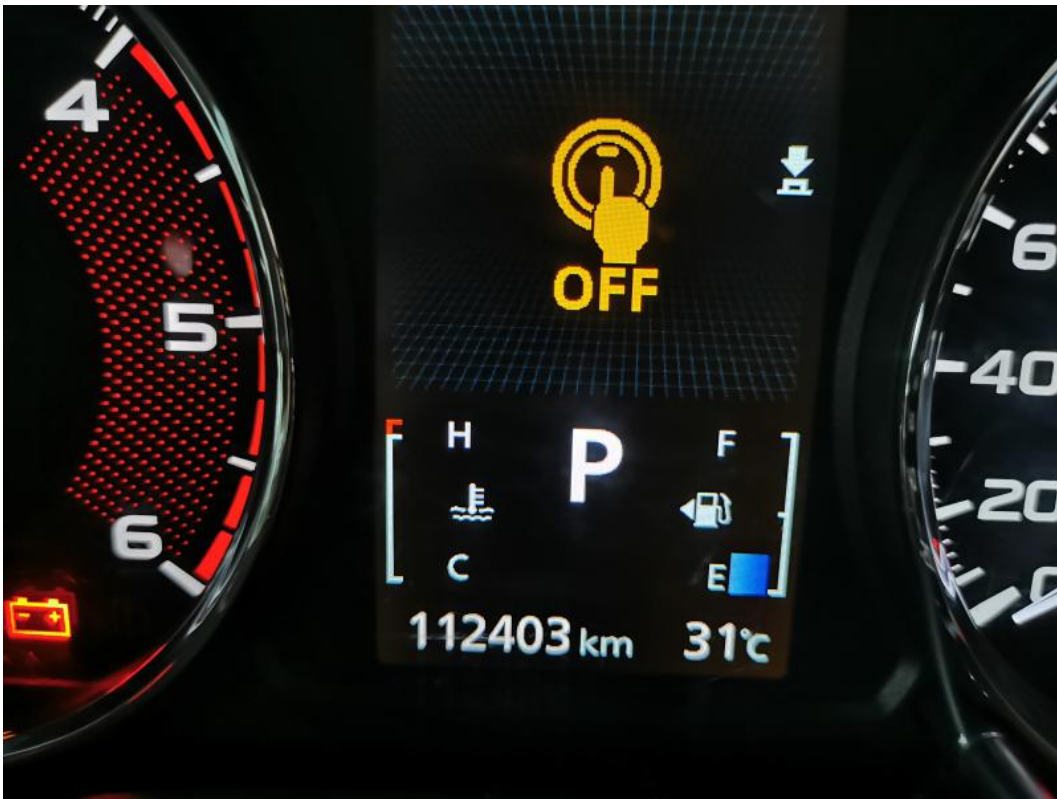
Front left fender ★★★★★	Bonnet / hood ★★★★★	Front bumper ★★★★★	Front right fender ★★★★★
Front left tire, alloy wheel, wheel cover ร่องยางระดับ 5 ★★★★★			Front right tire, alloy wheel, wheel cover ร่องยางระดับ 5 ★★★★★
Front left door ★★★★★			Front right door ★★★★★
Left side step / side spoiler ★★★★★			Right side step / side spoiler ★★★★★
Rear left door ★★★★★			Rear right door ★★★★★
Left back tire, alloy wheel, wheel cover ร่องยางระดับ 5 ★★★★★			Right back tire, alloy wheel, wheel cover ร่องยางระดับ 5 ★★★★★
Left back fender ★★★★★			Right back fender ★★★★★
Roof ★★★★★	Trunk lid / boot lid ★★★★★	Back rear spoiler & under spoiler ★★★★★	Back rear bumper ★★★★★
Dashboard ★★★★★		Steering wheel ★★★★★	
Front left seat ★★★★★		Front right seat ★★★★☆	
Front and back left door trim ★★★★★		Front and back right door trim ★★★★★	
Rear seat ★★★★★		Console ★★★★★	
		Luggage room ★★★★★

[บันทึก]
Radio antenna หาย มี

[หน้าต่าง]
กระจกหน้ารถ หินกระเด็น บางส่วน

[ภายใน]
การขับที่ รอยย่น, รอยขีดข่วน มี
Headliner คราบ S
