U-Car Grading Report

รายงานผลการตรวจเช็คสภาพรถยนต์
ภายใต้การดูแลของสมาคมการประเมินสภาพรถยนต์ประเทศไทย

รุ่น	FORD RANGER 2.2 HI-RIDER DUAL CAB		
สี	Deep blue	หมายเลขทะเบียน (Plate number)	4กย3013
รุ่นปี	2014	เลขไมล์	104,208กม.
แบบ	เลขตัวถัง	MNBLMF080EW296162

เครื่องยนต์	สภาพดี
วันที่ตรวจสอบ	2019/6/26
สาขา	HOUSE OF CAR PHUKET
ที่อยู่

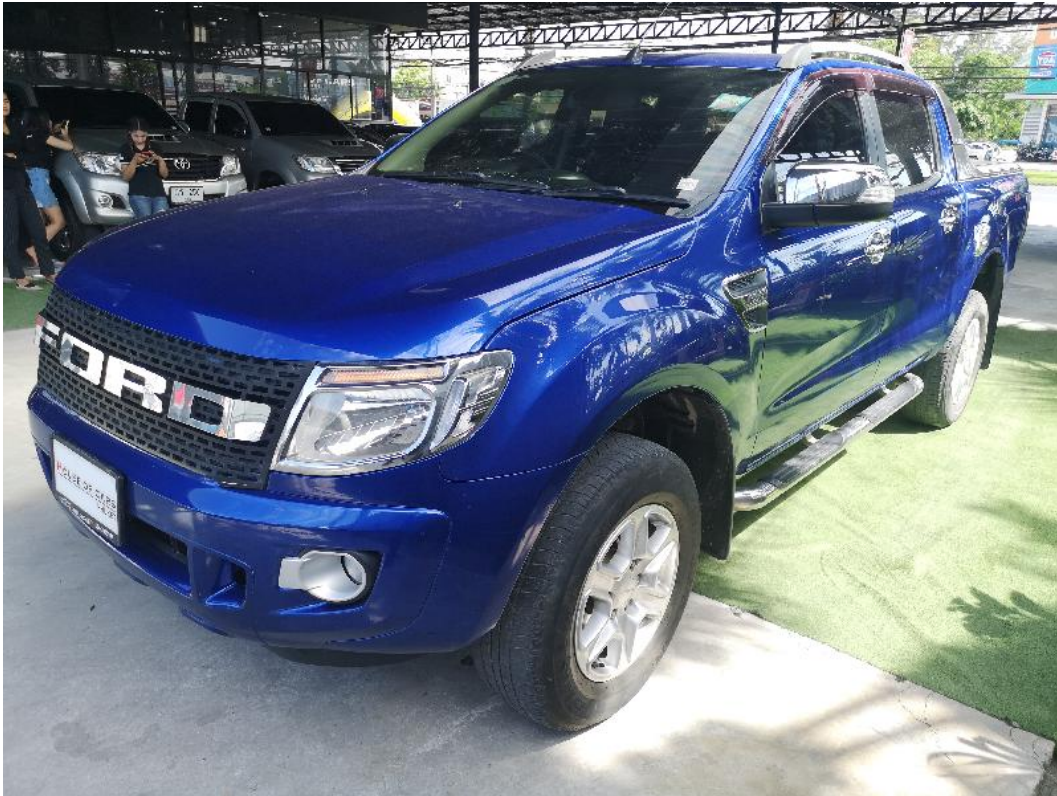
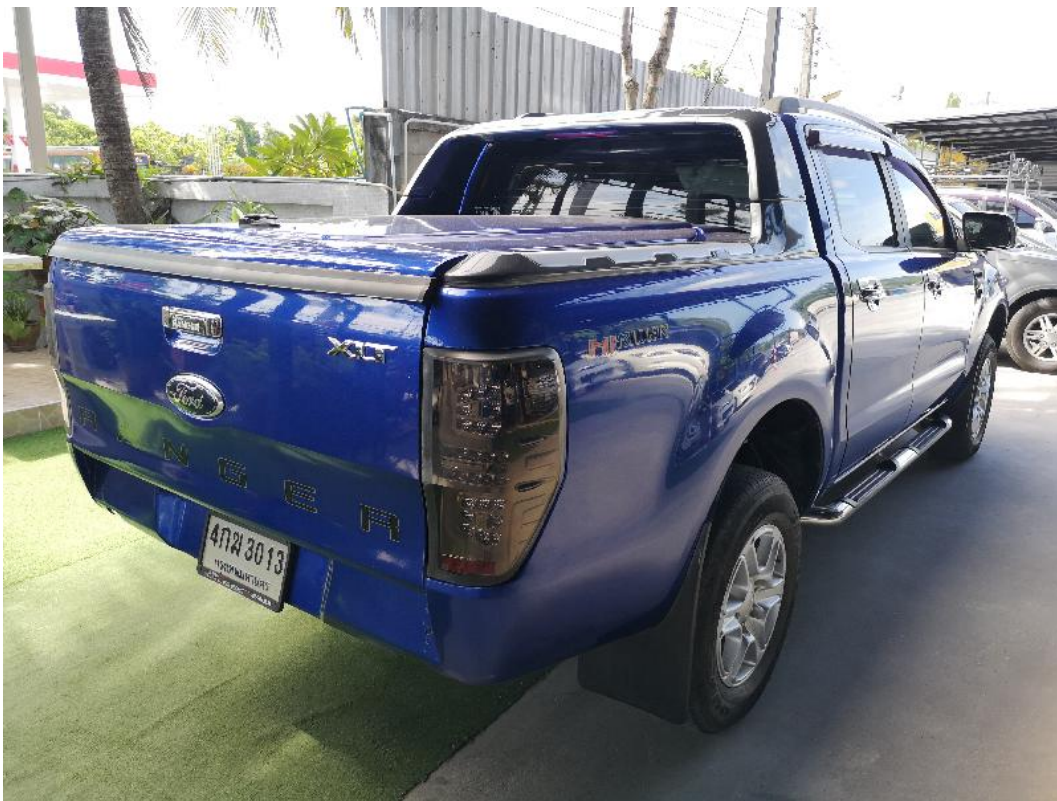
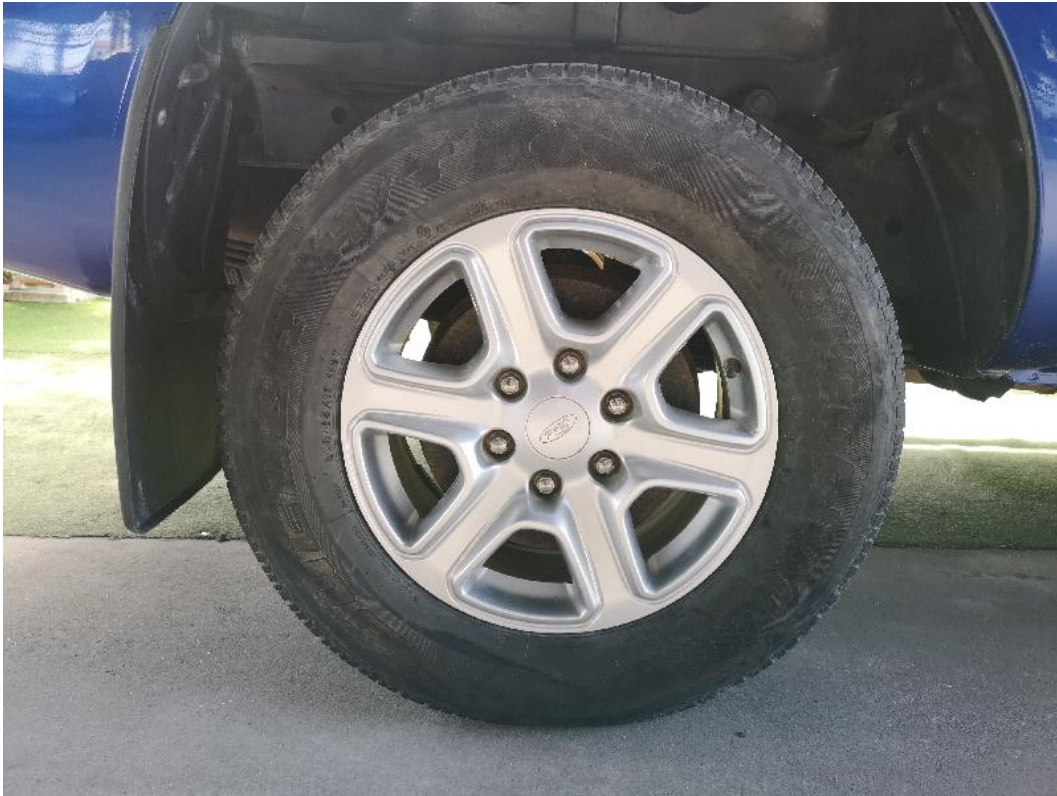
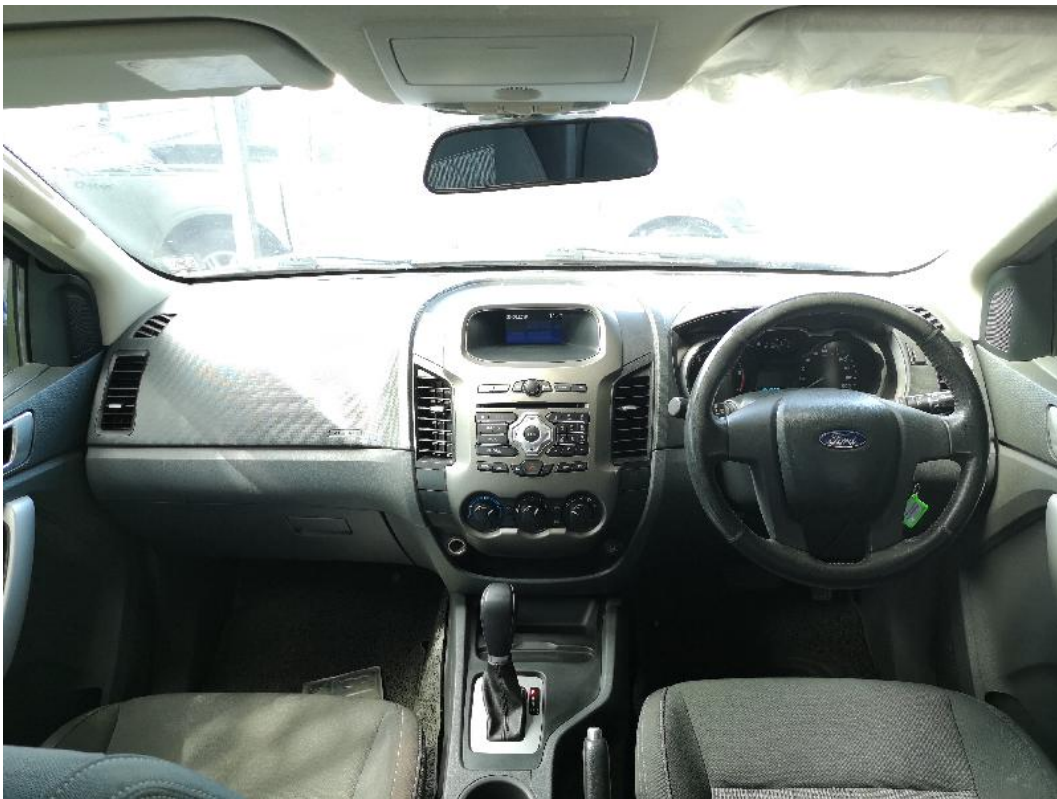
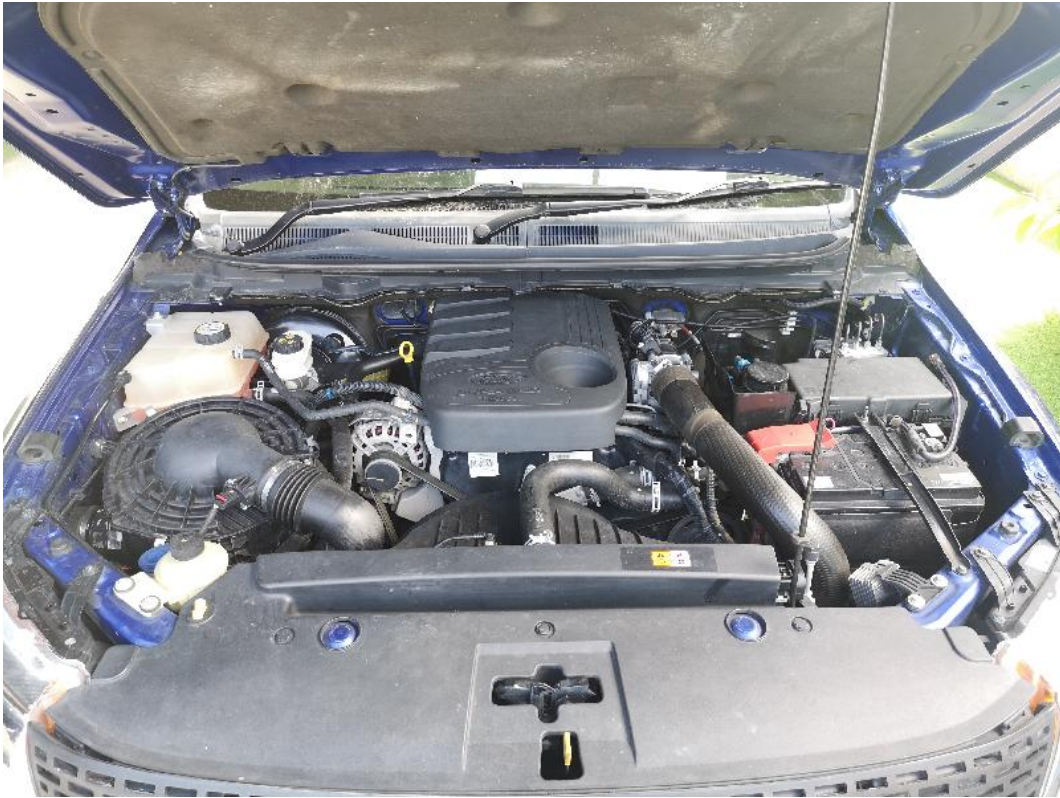
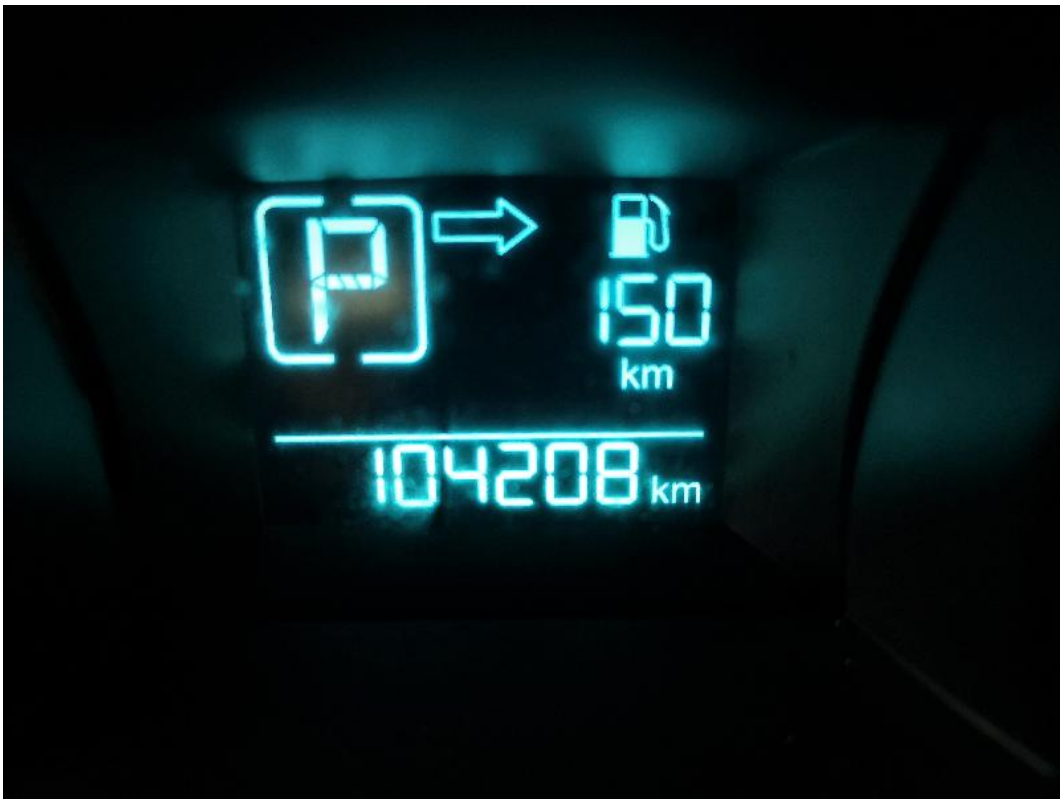
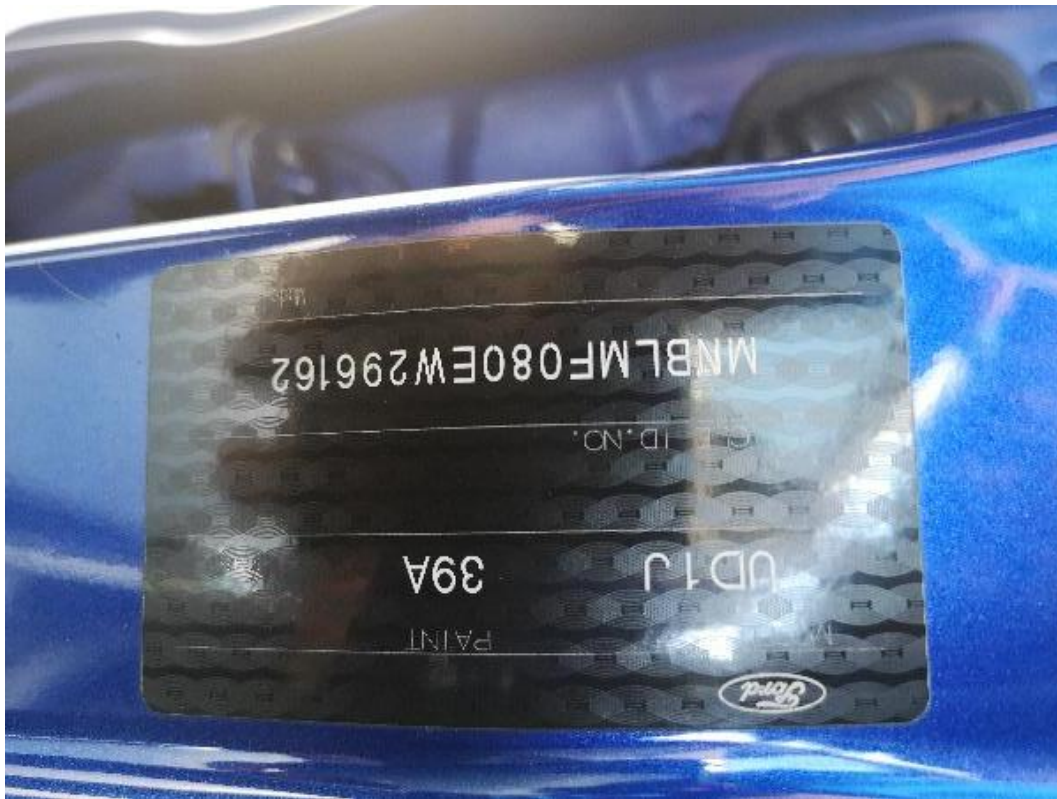
<p>Front left fender ★★★★★</p> <p>Front left door ★★★★★</p> <p>Front left tire, alloy wheel, wheel cover ร่องยางระดับ 3 ★★★★★</p> <p>Left side step / side spoiler ★★★★★</p> <p>Left back tire, alloy wheel, wheel cover ร่องยางระดับ 3 ★★★★★</p> <p>Rear left door ★★★★★</p> <p>Left wheel well (outer) ★★★★★</p> <p>Roof ★★★★★</p>		<p>Bonnet / hood ★★★★★</p> <p>Front bumper ★★★★★</p> <p>Front right fender ★★★★★</p> <p>Front right door ★★★★★</p> <p>Front right tire, alloy wheel, wheel cover ร่องยางระดับ 3 ★★★★★</p> <p>Right side step / side spoiler ★★★★★</p> <p>Right front tire, alloy wheel, wheel cover ร่องยางระดับ 3 ★★★★★</p> <p>Rear right door ★★★★★</p> <p>Right wheel well (outer) ★★★★★</p> <p>Truck bed ★★★★★</p> <p>Back rear spoiler & under spoiler ★★★★★</p>	<p>Steering wheel ★★★★☆</p> <p>Front right seat ★★★★☆</p> <p>Front and back right door trim ★★★★★</p> <p>Console ★★★★★</p> <p>Luggage room ★★★★★</p>	<p>Back panel ★★★★★</p>	<p>ภายใน</p> <p>Headliner สปริง M</p>

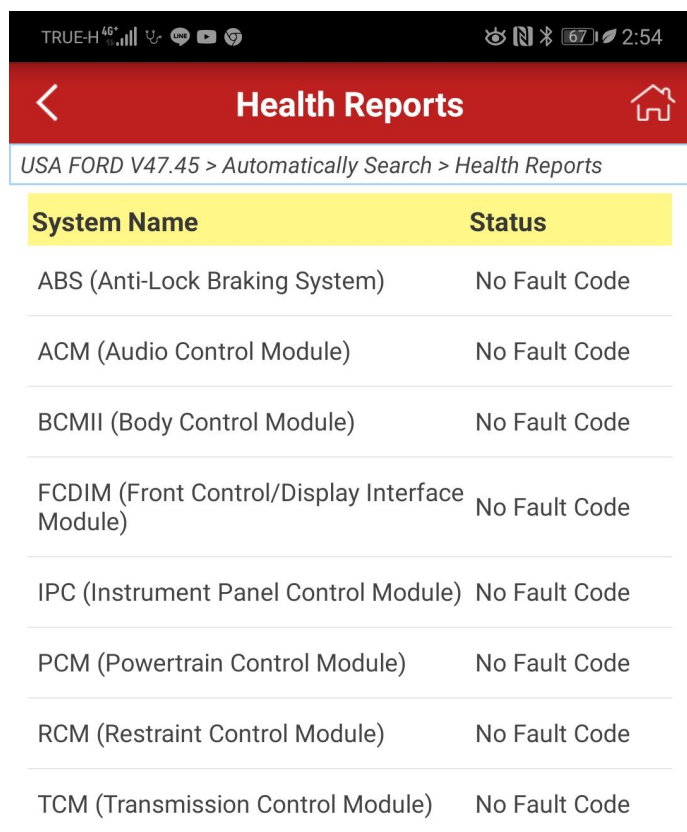
Health Reports

USA FORD V47.45 > Automatically Search > Health Reports

System Name	Status
ABS (Anti-Lock Braking System)	No Fault Code
ACM (Audio Control Module)	No Fault Code
BCMII (Body Control Module)	No Fault Code
FCDIM (Front Control/Display Interface Module)	No Fault Code
IPC (Instrument Panel Control Module)	No Fault Code
PCM (Powertrain Control Module)	No Fault Code
RCM (Restraint Control Module)	No Fault Code
TCM (Transmission Control Module)	No Fault Code
