# U-Car Grading Report

# U-car Grading Report

รุ่น	HONDA FREED 1.5		
สี	Silver	หมายเลขทะเบียน (Plate number)	ฌญ8318
รุ่นปี	2011	เลขไมล์	162,266กม.
แบบ	เลขตัวถัง	MHRGB3850BJ061010	
หมายเหตุ

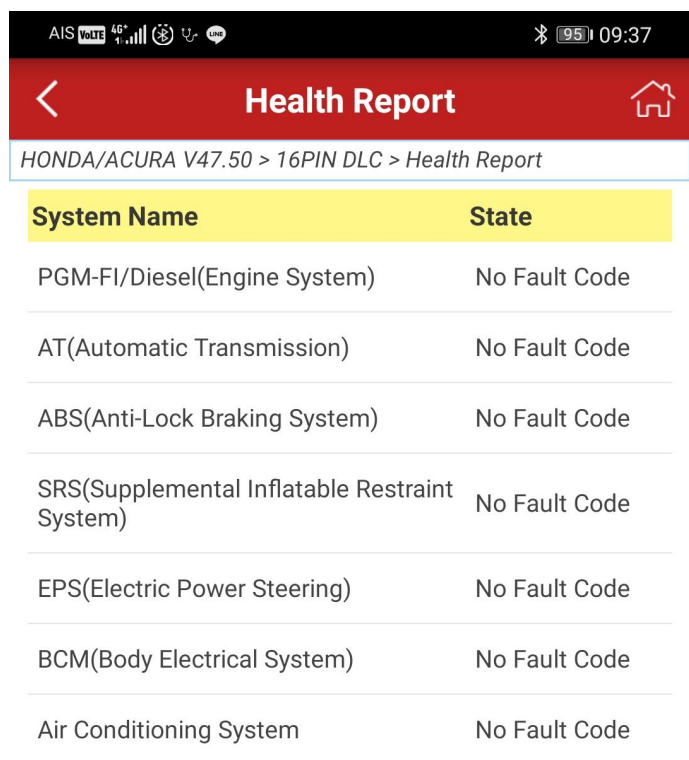
การวินิจฉัย CP 1

**Health Report**

HONDA/ACURA V47.50 > 16PIN DLC > Health Report

System Name	State
PGM-FI/Diesel(Engine System)	No Fault Code
AT(Automatic Transmission)	No Fault Code
ABS(Anti-Lock Braking System)	No Fault Code
SRS(Supplemental Inflatable Restraint System)	No Fault Code
EPS(Electric Power Steering)	No Fault Code
BCM(Body Electrical System)	No Fault Code
Air Conditioning System	No Fault Code

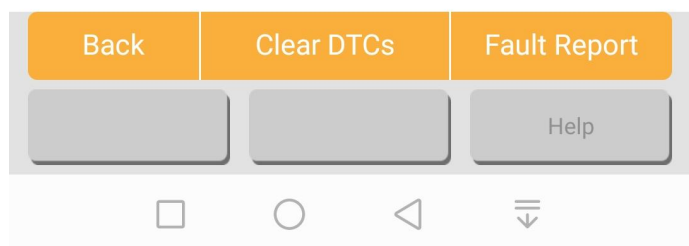
การวินิจฉัย CP 2

Back Clear DTCs Fault Report
