# U-Car Grading Report

หนังสือรับรอง โดย GOO INSPECTION

| รุ่น | TOYOTA ALTIS 1.6G | | |

# หมายเหตุเกี่ยวกับสภาพของรถยนต์

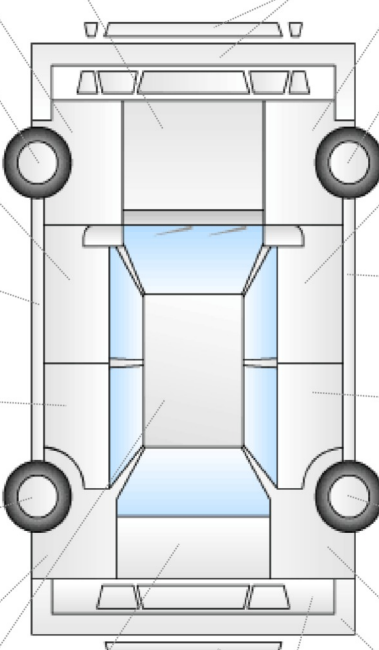
| Front left fender | Bonnet / hood | Front bumper | Front right fender | <div>[บันทึก]</div> <div>Door handle ถลอก มี</div> <div>กระจกข้างขวา ไฟมัลติเพล็กซ์ บางส่วน</div> <div>กระจกข้างซ้าย ไฟมัลติเพล็กซ์ บางส่วน</div> <div>[หน้าต่าง]</div> <div>กระจกหน้ารถ หินกระเด็น บางส่วน</div> <div>[ภายใน]</div> <div>พื้นพรม คราบ SS</div> <div>ตกแต่งอื่นๆ รอยขีดข่วน บางส่วน</div> |
| Front left tire, alloy wheel, wheel cover<br>ร้อยละระดับ 7 | | | Front right tire, alloy wheel, wheel cover<br>ร้อยละระดับ 7 | |
| Left back tire, alloy wheel, wheel cover<br>ร้อยละระดับ 7 | | | Right front tire, alloy wheel, wheel cover<br>ร้อยละระดับ 5 | |

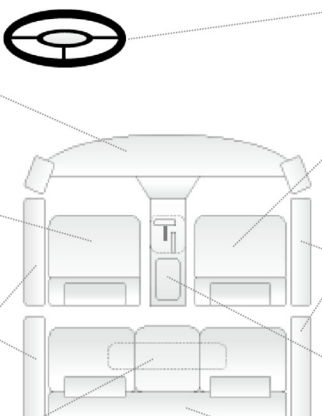
| Dashboard | Steering wheel | | | |
| Front left seat | Front right seat | | | |
| Front and back left door trim | Front and back right door trim | | | |
| Rear seat | Console | | | |
| | Luggage room | | | |
