U-Car Grading Report

รายงานผลการตรวจเช็คสภาพรถยนต์
ภายใต้การดูแลของสมาคมการประเมินสภาพรถยนต์ประเทศไทย

รุ่น	NISSAN ALMERA 1.2		
สี	Silver	หมายเลขทะเบียน (Plate number)	กร5409
รุ่นปี	2014	เลขไมล์	82,607กม.
แบบ	เลขตัวถัง	MNTBAAN17Z0558373

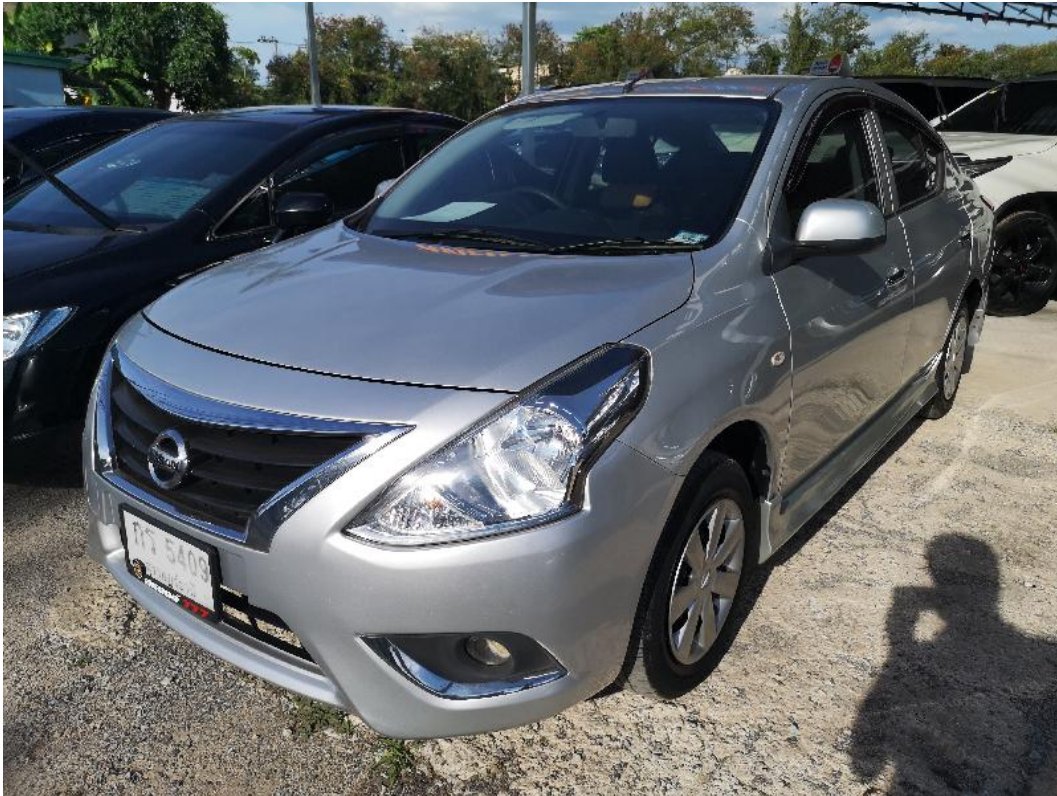
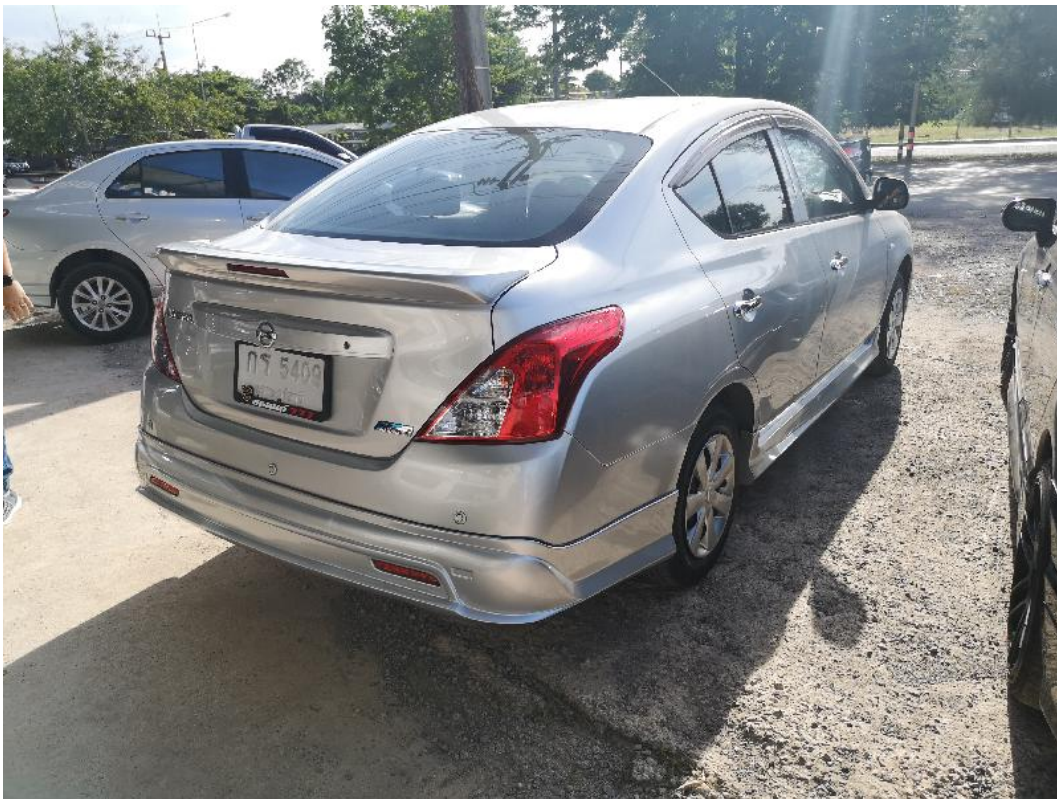
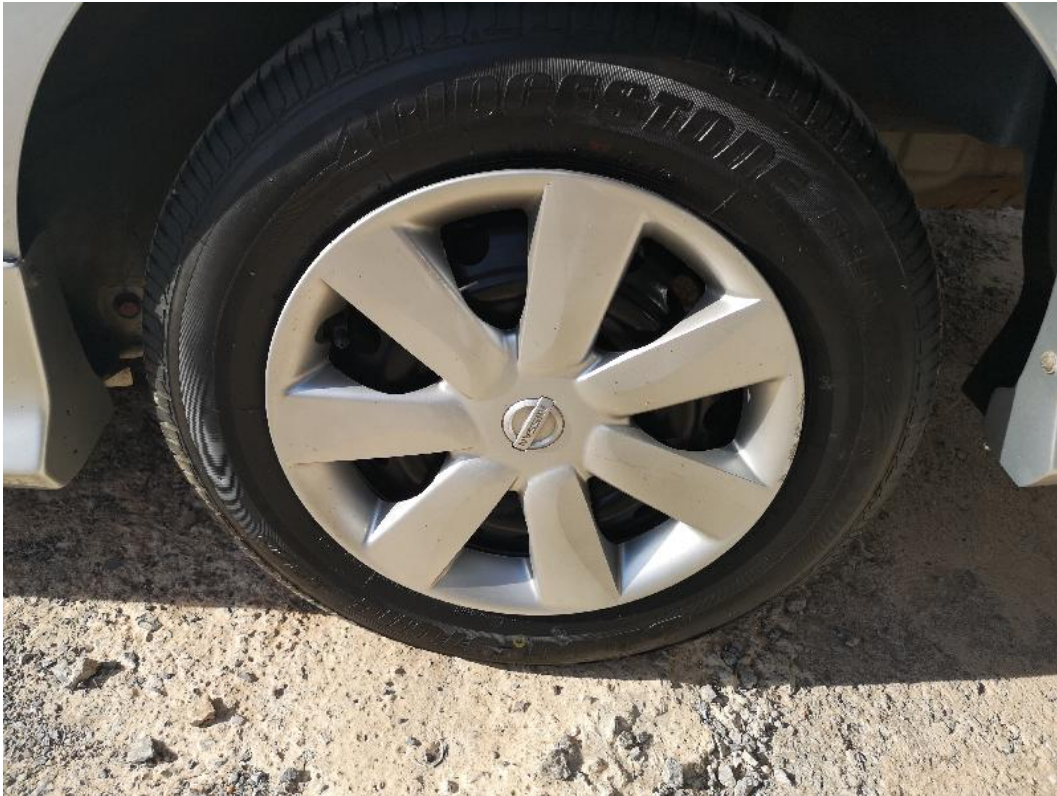
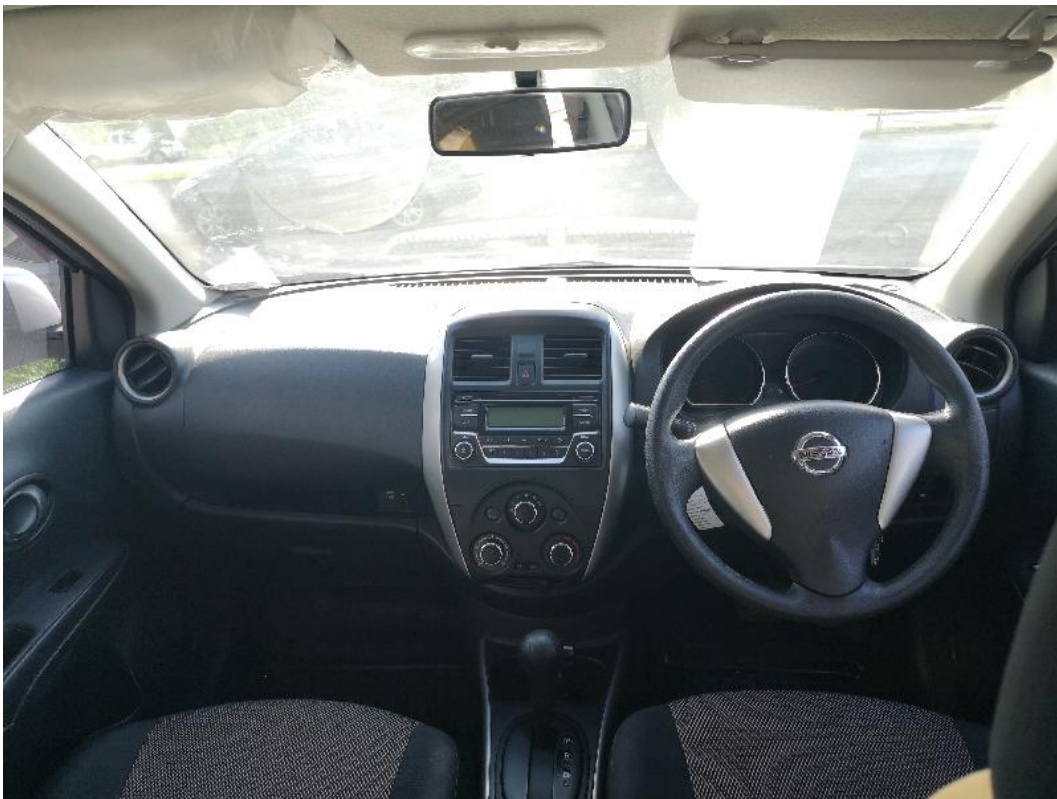
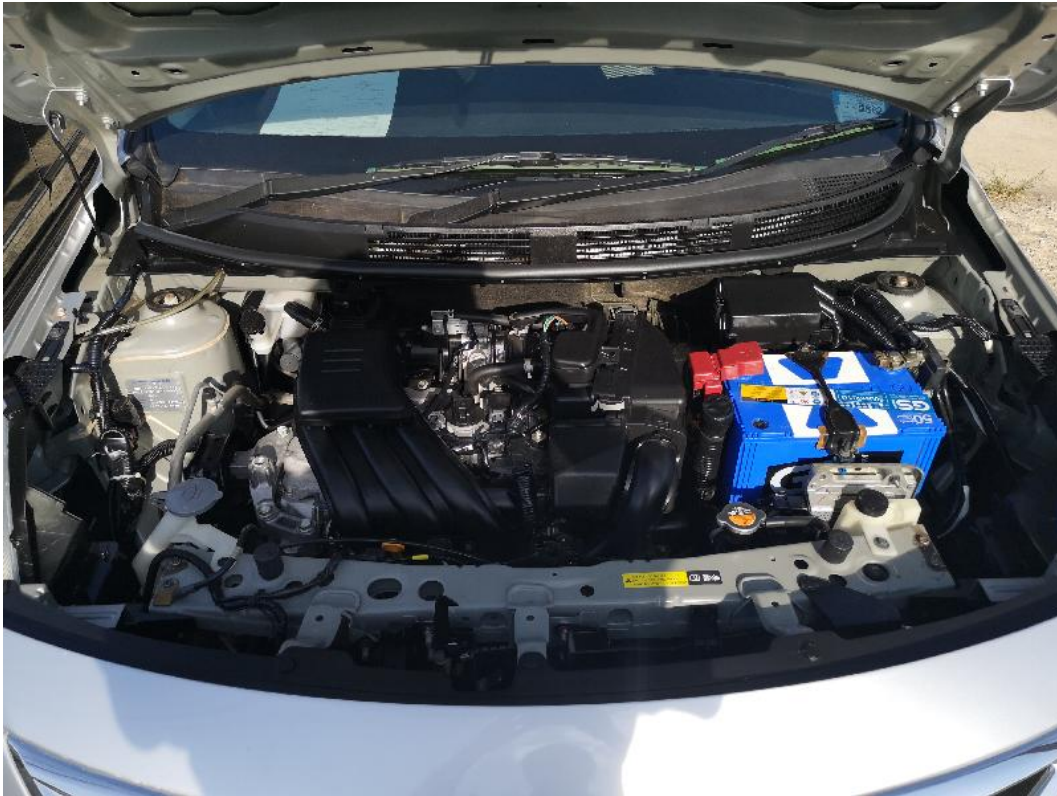
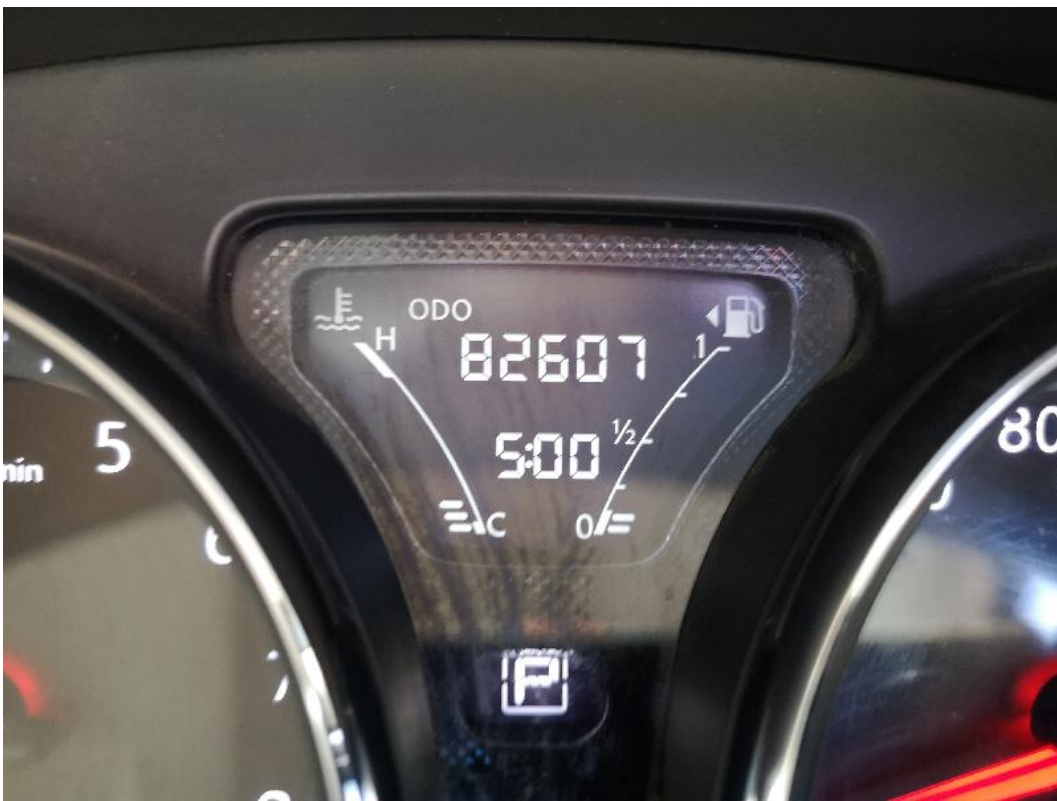
Front left fender ★★★★★	Bonnet / hood ★★★★★	Front bumper ★★★★☆	Front right fender ★★★★★	<p>[ภายใต้] whole of underneath สนิม ทั้งหมด</p> <p>[หน้าต่าง] กระจกหน้ารถ หินกระเด็น บางส่วน</p> <p>[ภายใน] ตกแต่งอื่นๆ รอยขีดข่วน บางส่วน Headliner สกปรก S</p>
Front left tire, alloy wheel, wheel cover ร่องยางระดับ 3 ★★★★★			Front right tire, alloy wheel, wheel cover ร่องยางระดับ 3 ★★★★★	
Front left door ★★★★★			Front right door ★★★★★	
Left side step / side spoiler ★★★★★			Right side step / side spoiler ★★★★★	
Rear left door ★★★★★			Rear right door ★★★★★	
Left back tire, alloy wheel, wheel cover ร่องยางระดับ 3 ★★★★★			Right front tire, alloy wheel, wheel cover ร่องยางระดับ 3 ★★★★★	
Left back fender ★★★★★			Right back fender ★★★★★	
Roof ★★★★★	Trunk lid / boot lid ★★★★★	Back rear spoiler & under spoiler ★★★★★	Back rear bumper ★★★★★	
Dashboard ★★★★★			Steering wheel ★★★★★	
Front left seat ★★★★★			Front right seat ★★★★★

Front and back left door trim ★★★★★			Front and back right door trim ★★★★★	
Rear seat ★★★★★			Console ★★★★★	
			Luggage room ★★★★★
