# U-Car Grading Report

รายงานผลการตรวจเช็คสภาพรถยนต์  
ภายใต้การดูแลของสมาคมการประเมินสภาพรถยนต์ประเทศญี่ปุ่น

| รุ่น | MITSUBISHI TRITON 2.5 GLX | | |

| วันที่ตรวจสอบ | 2020/8/21 |

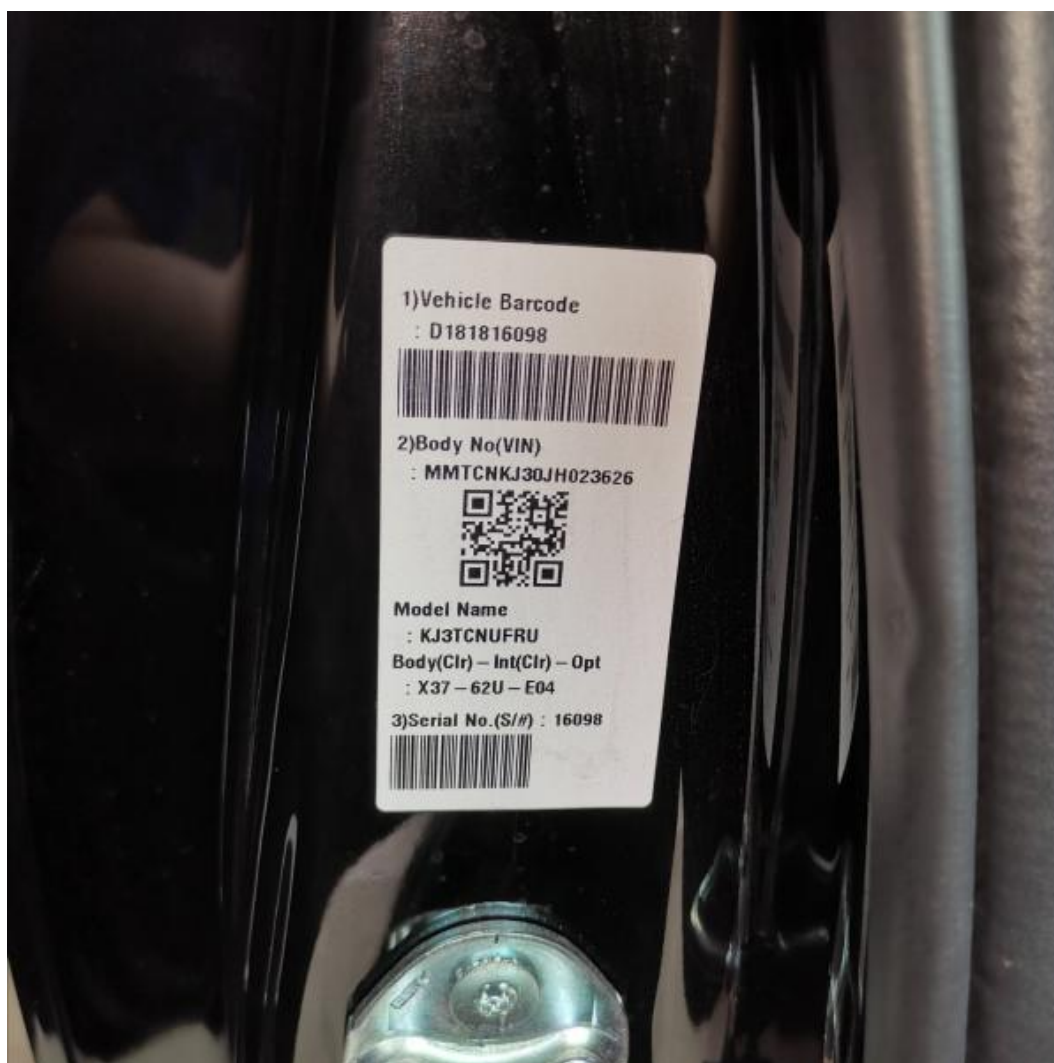
การวินิจฉัย CP 1

MITSUBISHI V33.50 > Health Report

| MPI/GDI/Diesel | Normal | Enter |
| ABS (Anti-Lock Braking System) | Normal | Enter |
| SRS-Air Bag | Normal | Enter |
| KOS/Immo/Keyless | Normal | Enter |
| Meter | Normal | Enter |
| ETACS | Normal | Enter |
