U-Car Grading Report

U-car Grading Report

รุ่น	MAZDA BT-50 2.2 EXTENDED CAB		
สี	White	หมายเลขทะเบียน (Plate number)	บพ9970
รุ่นปี	2013	เลขไมล์	63,582กม.
แบบ	เลขตัวถัง	MM8UP0RC100166232

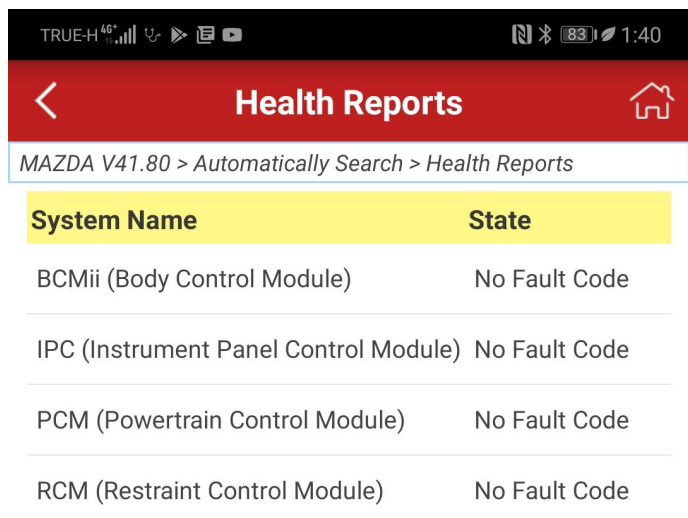
การวินิจฉัย CP 1

TRUE-H 4G+ 1:40

Health Reports

MAZDA V41.80 > Automatically Search > Health Reports

System Name	State
BCMii (Body Control Module)	No Fault Code
IPC (Instrument Panel Control Module)	No Fault Code
PCM (Powertrain Control Module)	No Fault Code
RCM (Restraint Control Module)	No Fault Code
