U-Car Grading Report

รุ่น	HONDA CITY 1.5SV		
สี	Brown	หมายเลขทะเบียน (Plate number)	8กญ7941
รุ่นปี	2014	เลขไมล์	73,715กม.
แบบ	เลขตัวถัง	MRHGM6640EP104805

เครื่องยนต์	สภาพดี
วันที่ตรวจสอบ	2020/7/3
สาขา	84 Car center
ที่อยู่

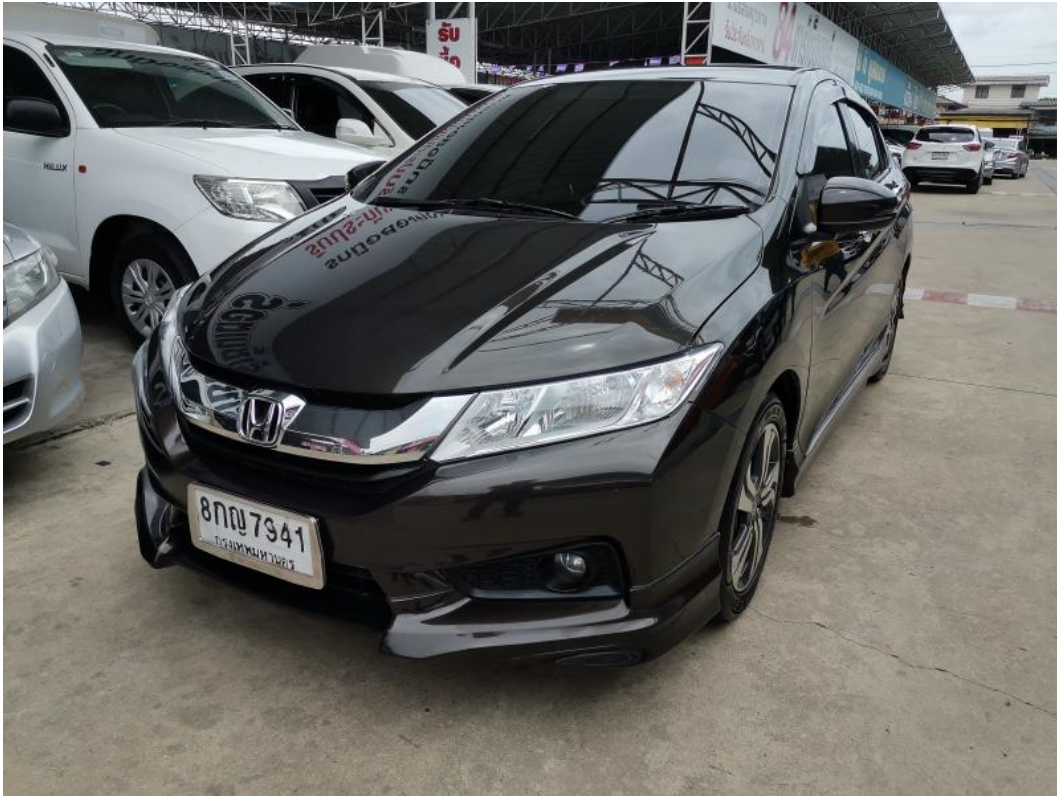
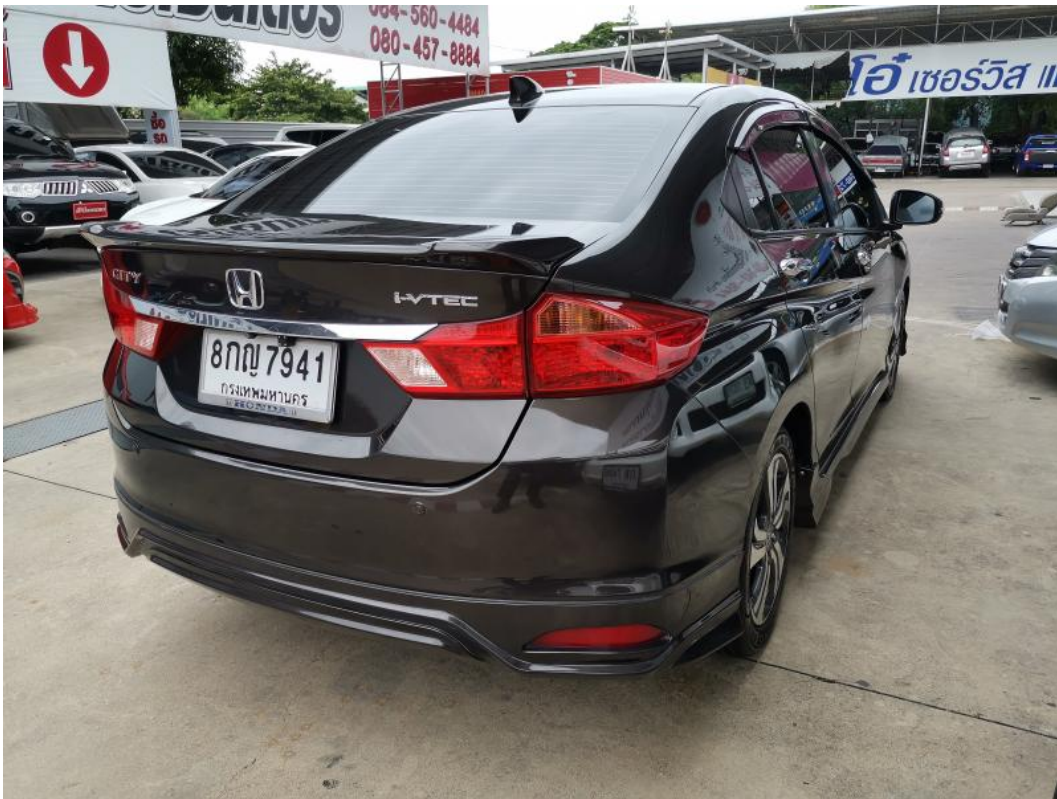
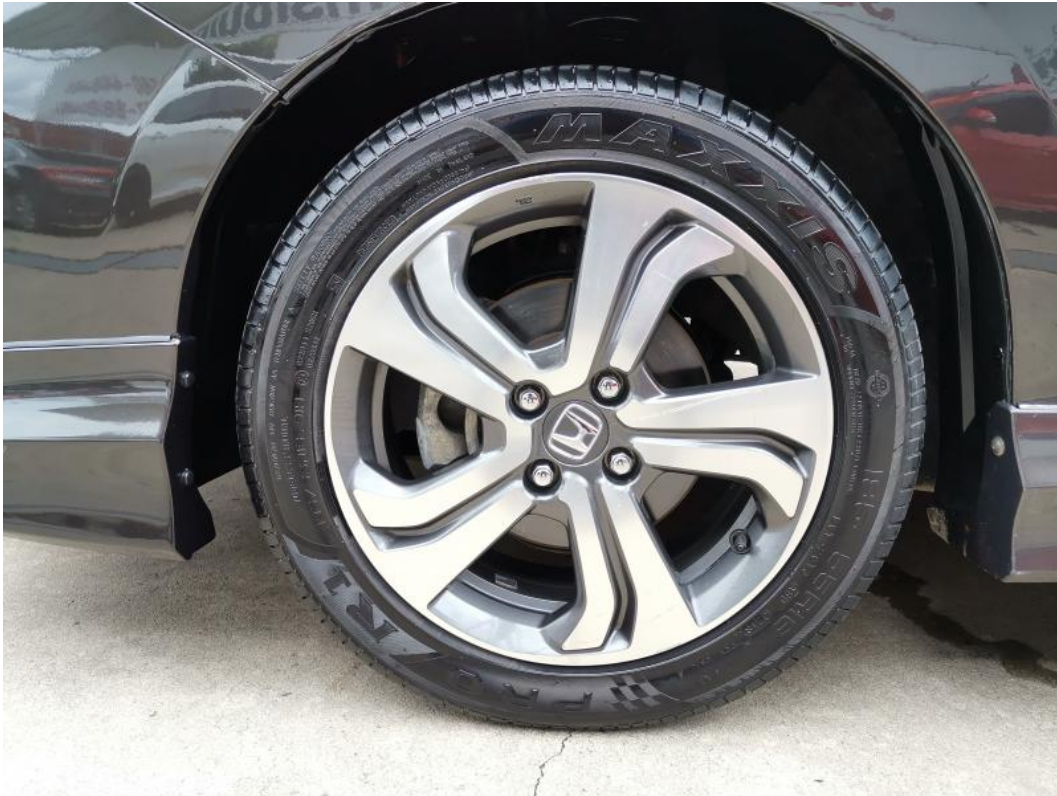
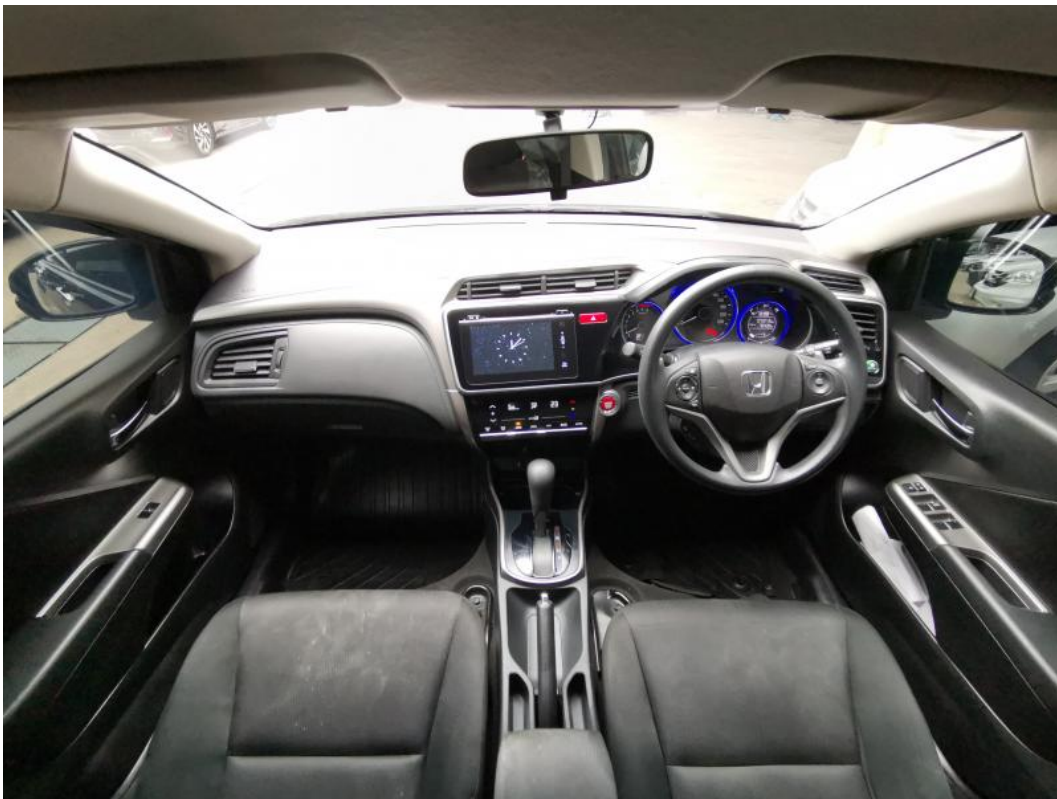
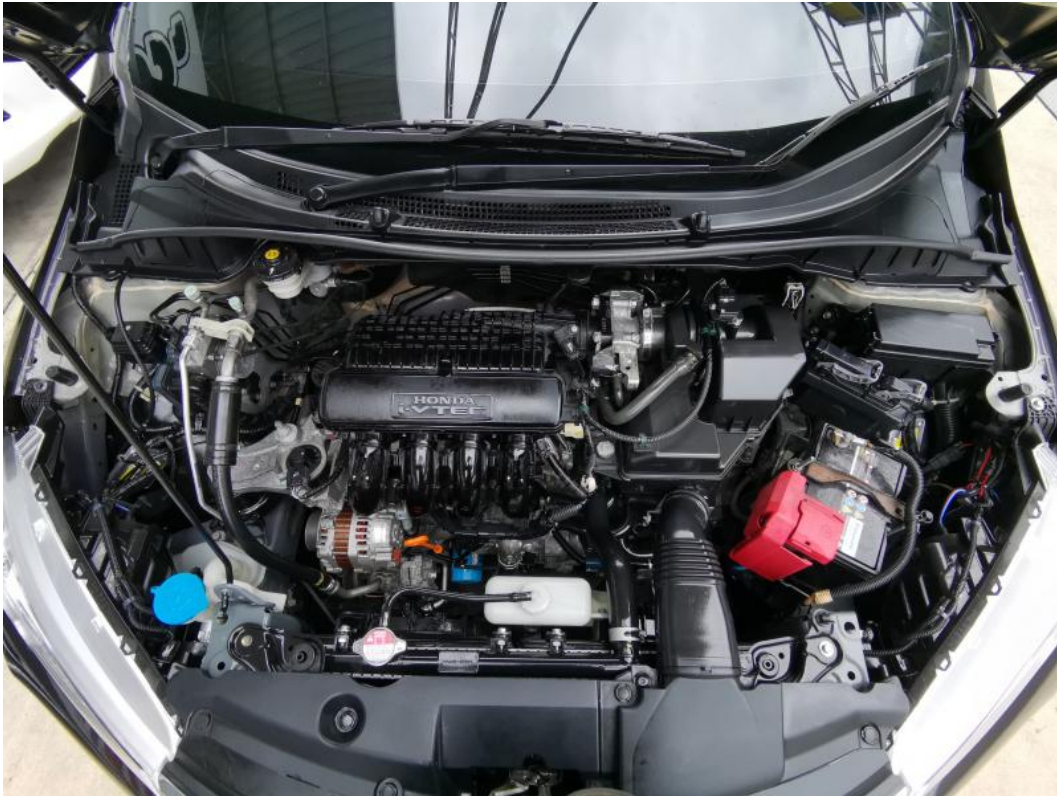
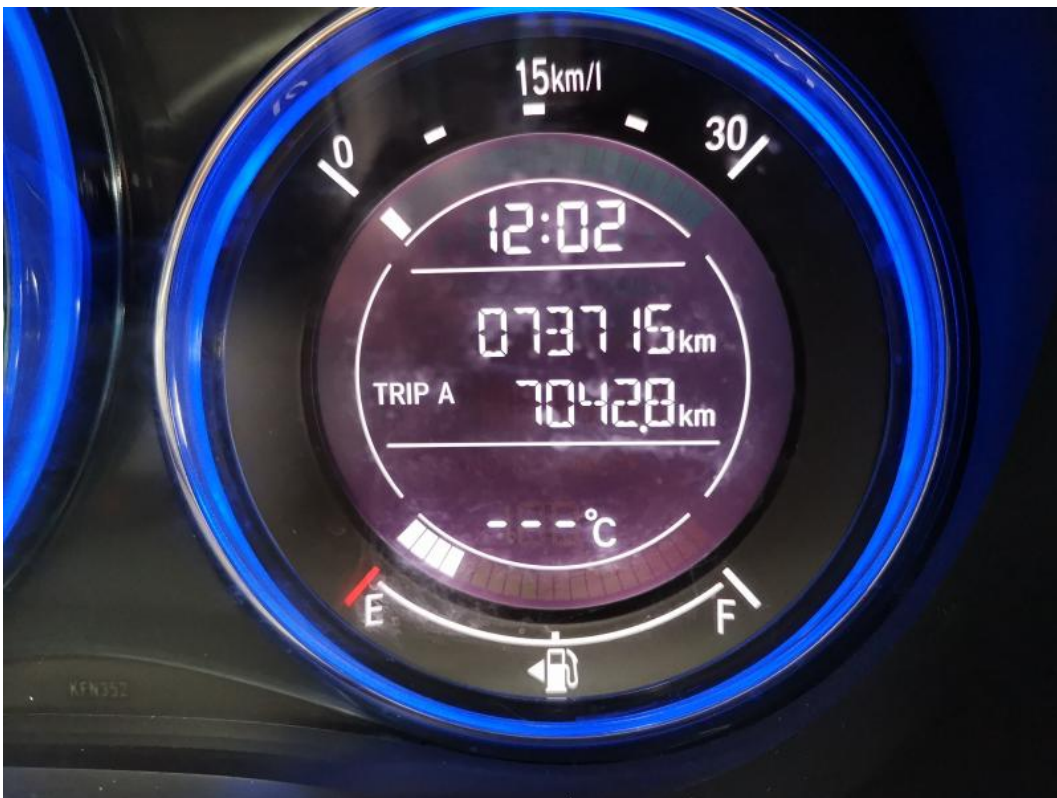
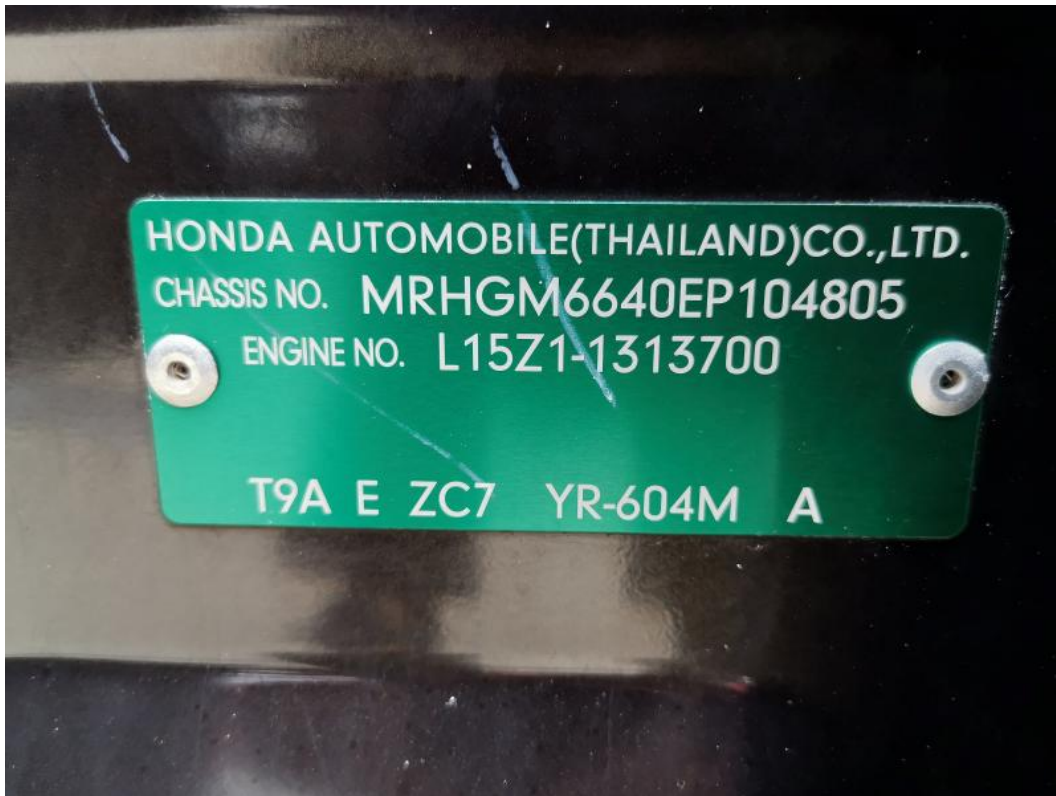
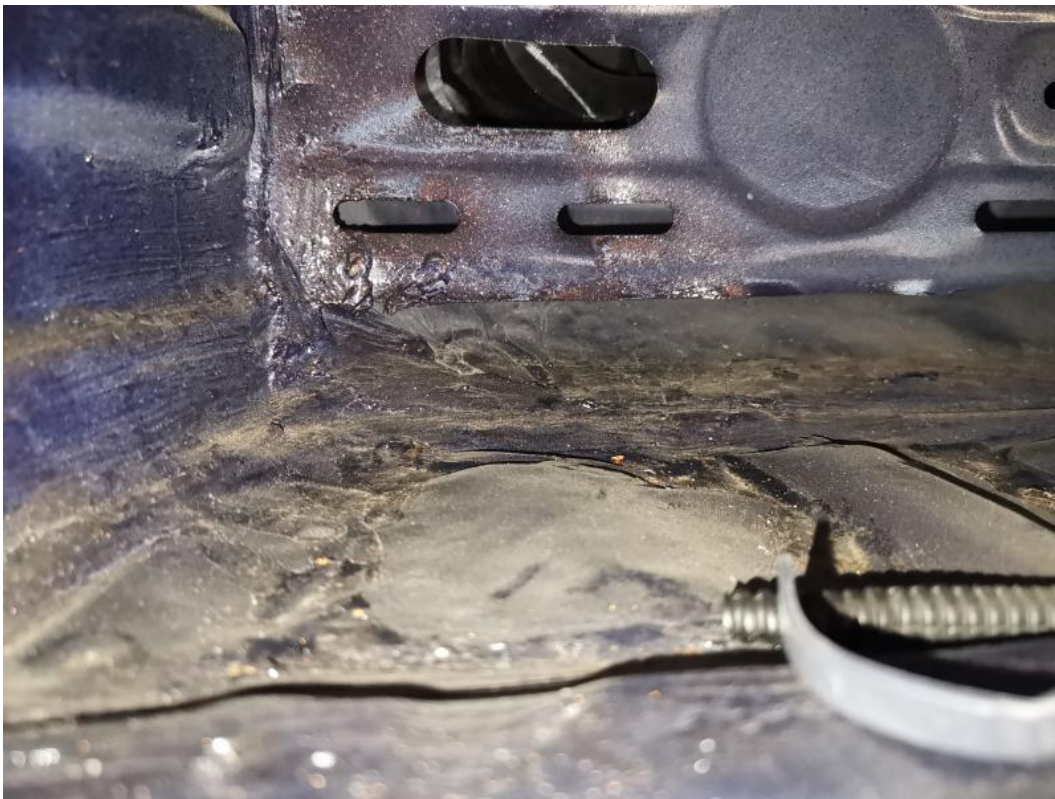
การวินิจฉัย CP 1

การวินิจฉัย CP 2

Health Report

System Name	State
PGM-FI/Diesel(Engine System)	No Fault Code
AT(Automatic Transmission)	No Fault Code
ABS(Anti-Lock Braking System)	No Fault Code
SRS(Supplemental Inflatable Restraint System)	No Fault Code
EPS(Electric Power Steering)	Find Fault Code 3
Gauge System	No Fault Code
BCM(Body Electrical System)	Find Fault Code 1
Air Conditioning System	Find Fault Code 1
Honda Smart Key System	No Fault Code

Diagnostic Trouble Code

DTC	Description	State	Query
U0126-00	F-CAN Malfunction (EPS Control Unit-Steering Angle Sensor)	Current	🔍
U0416-68	VSA System Malfunction	Current	🔍
C0051-96	Steering Angle Sensor Malfunction	Current	🔍
