# U-Car Grading Report

# U-car Grading Report

รุ่น	TOYOTA COROLLA ALTIS 1.6E CNG		
สี	Silver	หมายเลขทะเบียน (Plate number)	8กบ5210
รุ่นปี	2011	เลขไมล์	393,321กม.
แบบ	เลขตัวถัง	MR053ZEE106197245

วันที่ตรวจสอบ      2019/7/25

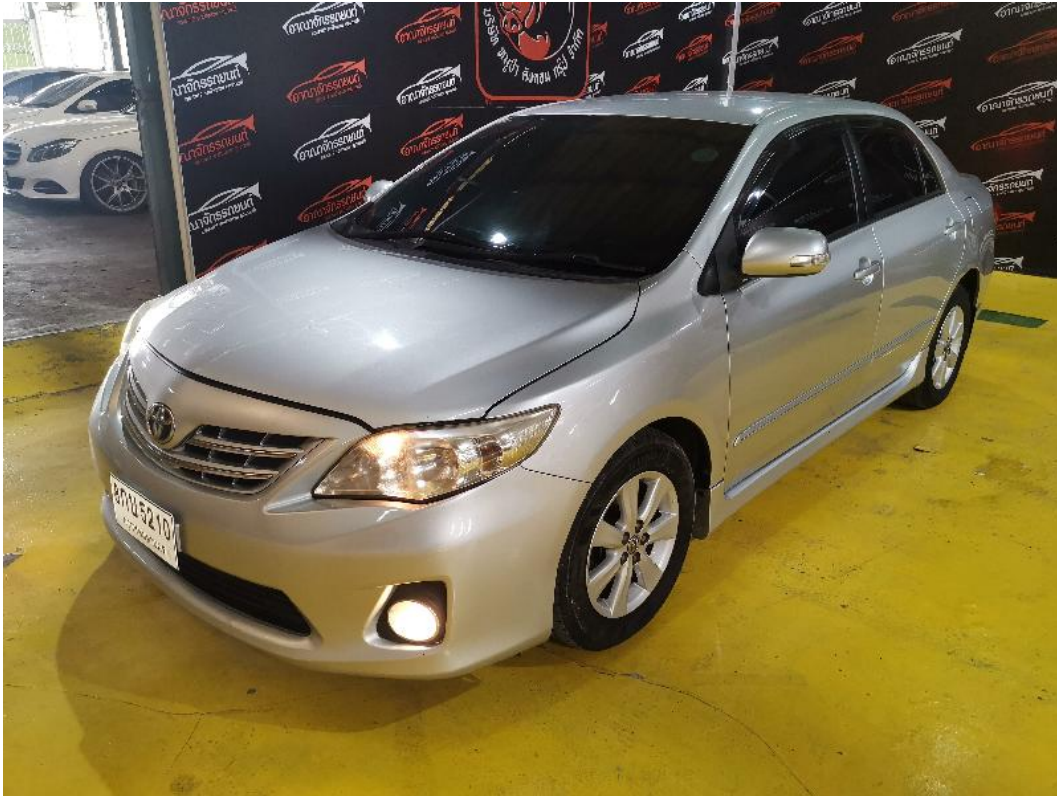
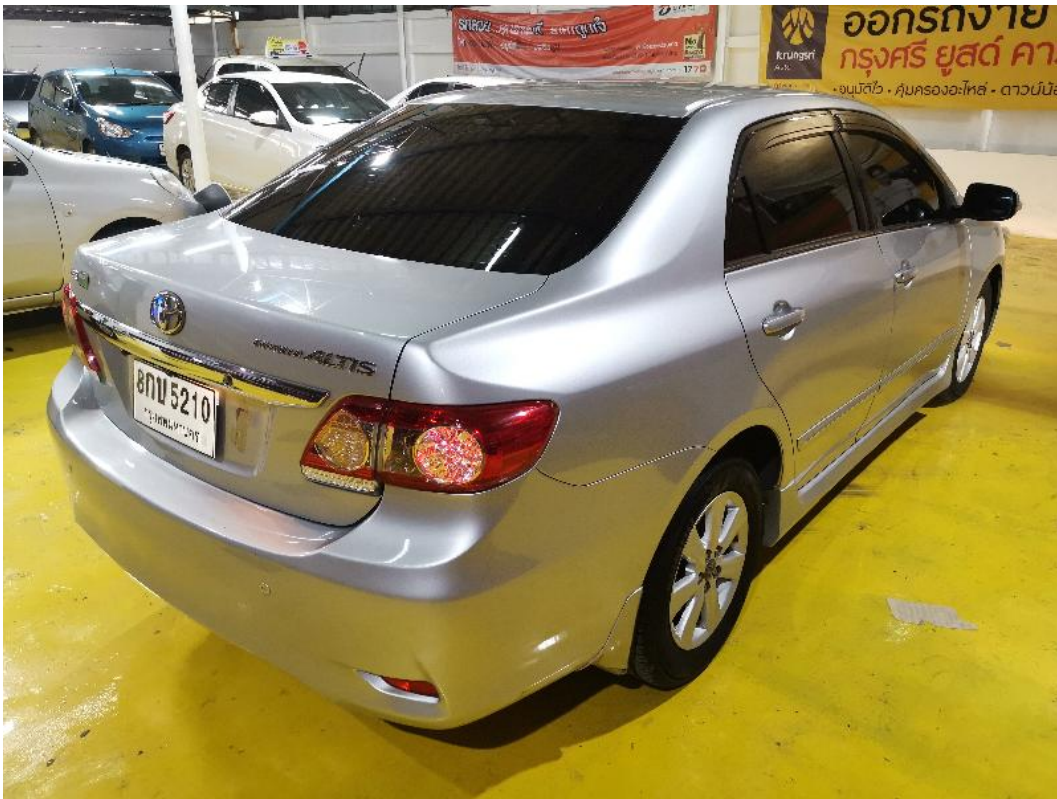
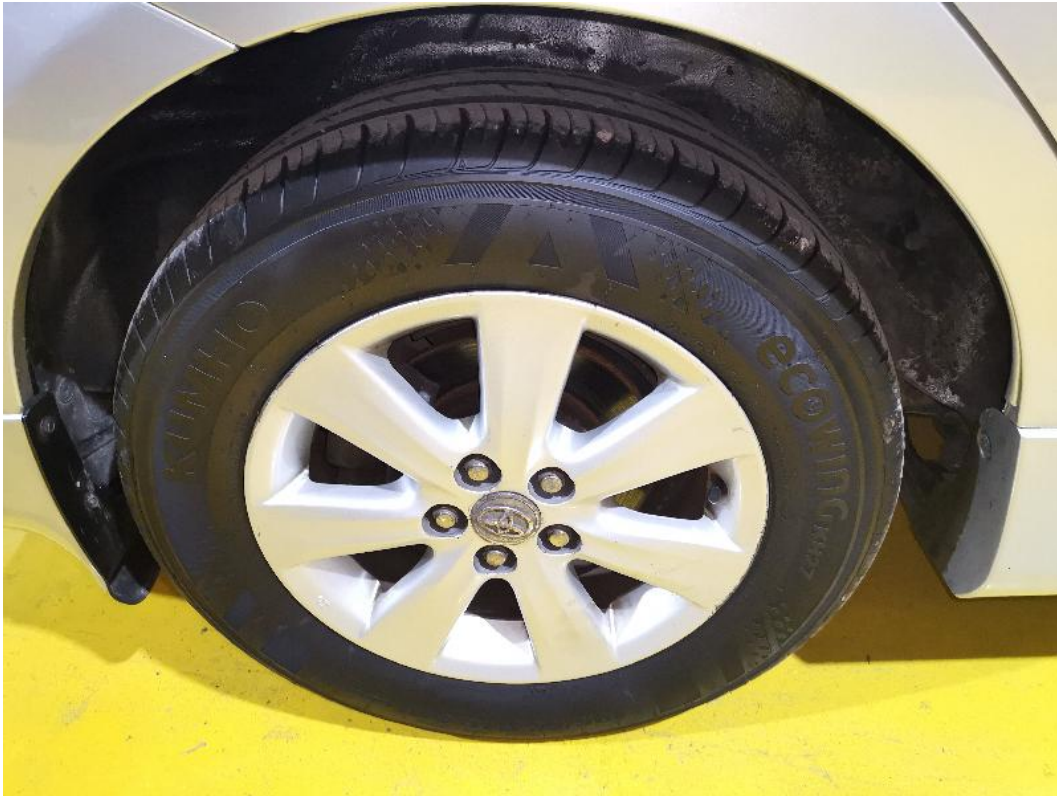
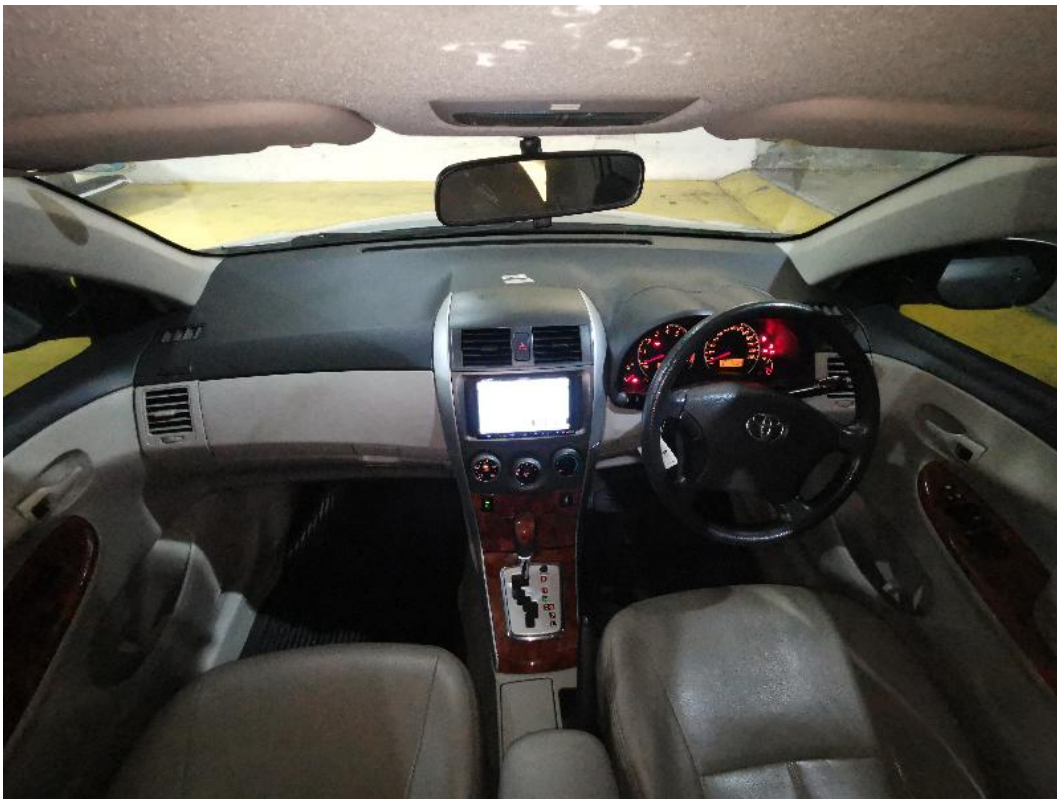
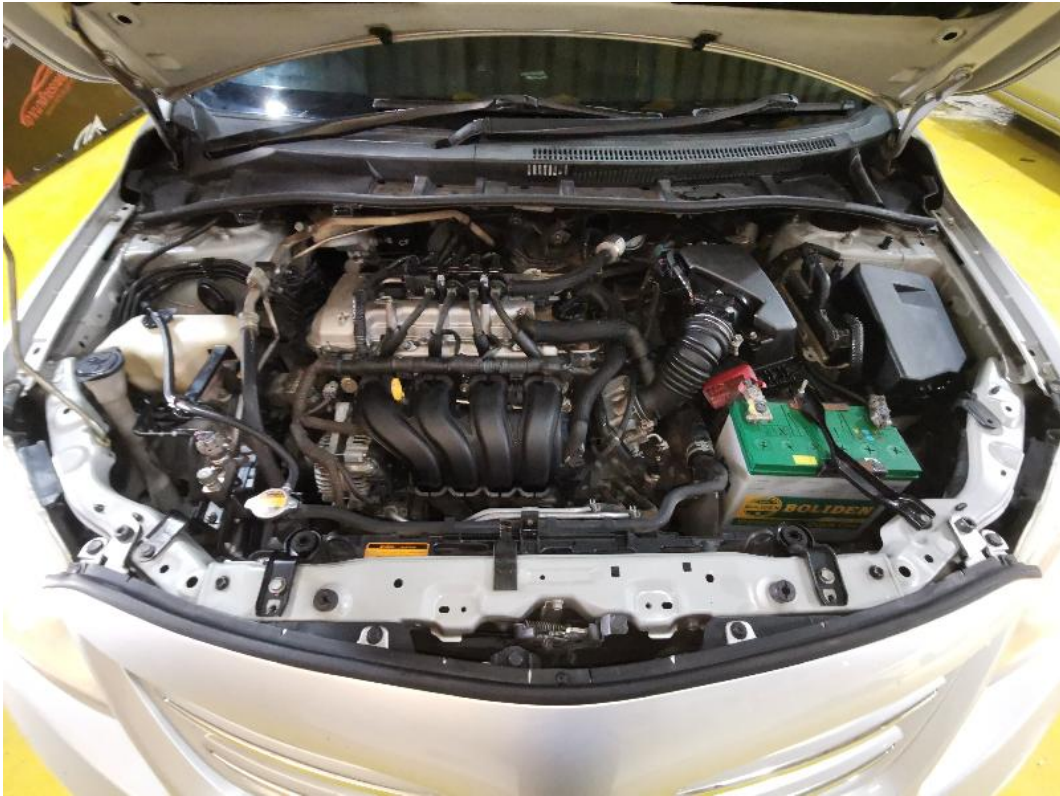
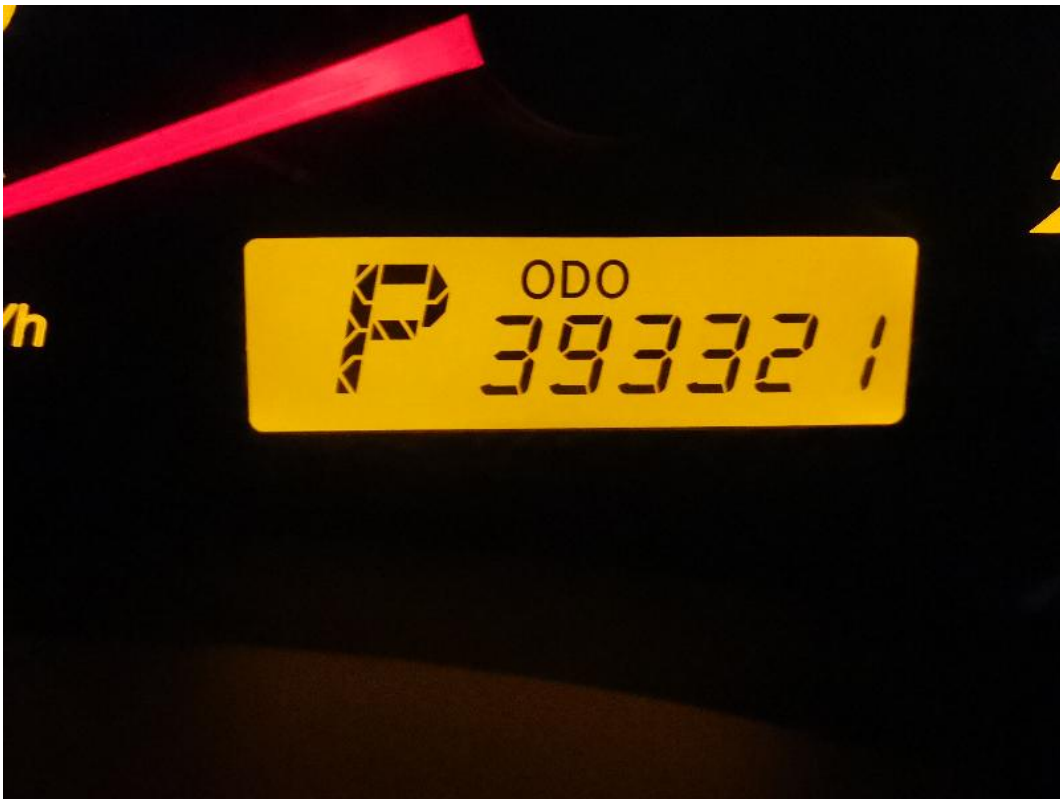
<p>Front left fender ★★★★★</p> <p>Front left tire, alloy wheel, wheel cover ร่องยางระดับ 7 ★★★★★</p> <p>Front left door ★★★★★</p> <p>Left side step / side spoiler ★★★★★</p> <p>Rear left door ★★★★★</p> <p>Left back tire, alloy wheel, wheel cover ร่องยางระดับ 7 ★★★★★</p> <p>Left back fender ★★★★★</p> <p>Roof ★★★★★</p> <p>Dashboard ★★★★★</p> <p>Front left seat ★★★★★</p> <p>Front and back left door trim ★★★★★</p> <p>Rear seat ★★★★★</p>		<p>Bonnet / hood ★★★★★</p> <p>Front bumper ★★★★★</p> <p>Front right fender ★★★★★</p> <p>Front right tire, alloy wheel, wheel cover ร่องยางระดับ 7 ★★★★★</p> <p>Front right door ★★★★★</p> <p>Right side step / side spoiler ★★★★★</p> <p>Rear right door ★★★★★</p> <p>Right front tire, alloy wheel, wheel cover ร่องยางระดับ 7 ★★★★★</p> <p>Right back fender ★★★★★</p> <p>Trunk lid / boot lid ★★★★★</p> <p>Back rear spoiler &amp; under spoiler ★★★★★</p> <p>Back rear bumper ★★★★★</p> <p>Steering wheel ★★★★☆</p> <p>Front right seat ★★★★★</p> <p>Front and back right door trim ★★★★★</p> <p>Console ★★★★★</p> <p>Luggage room ★★★★★</p>	<p>[บันทึก] Door handle ถลอก มี</p> <p>[หน้าต่าง] กระจกหน้ารถ หินกระเด็น บางส่วน</p> <p>[เบาะ] Right head light หมอก ขุ่นมัว บางส่วน Left head light หมอก ขุ่นมัว บางส่วน</p> <p>[ภายใน] การขับซี รอยย่น, รอยขีดข่วน มี ตักแต่งอื่นๆ รอยขีดข่วน บางส่วน Headliner คราบ S</p>
