# U-Car Grading Report

หนังสือรับรอง โดย GOO INSPECTION

| รุ่น | FORD RANGER 2.2 XLT | | |
| รุ่นปี | 2015 | เลขไมล์ | 97,242กม. |

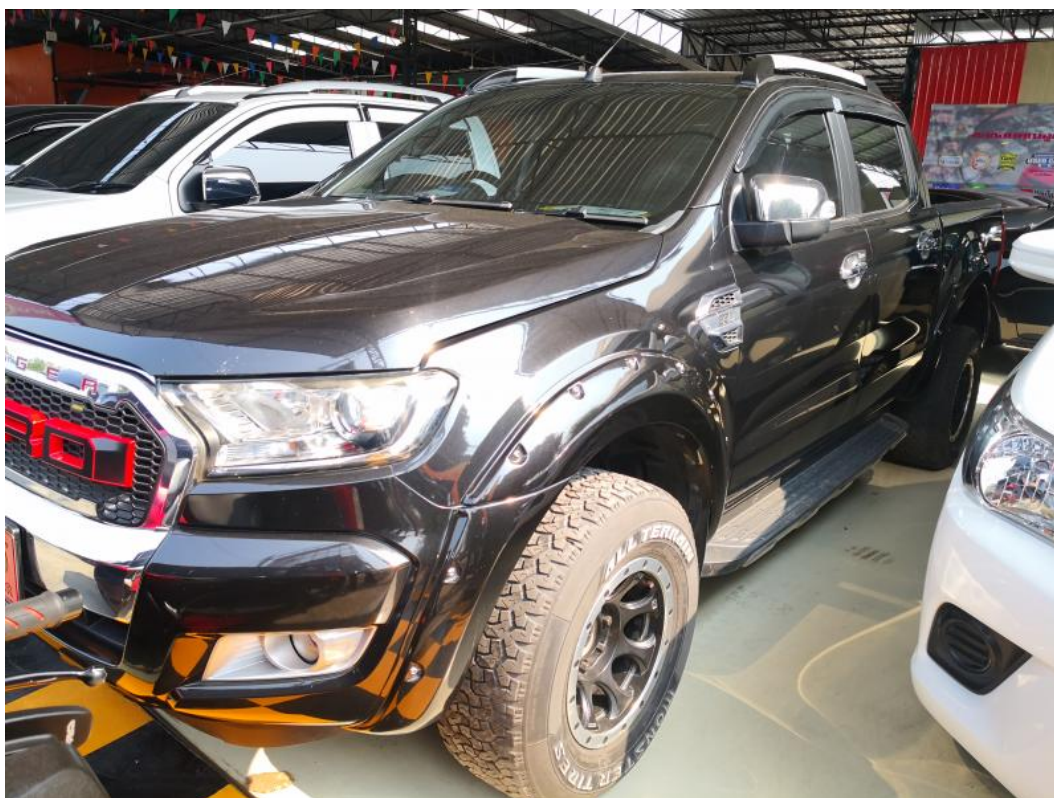
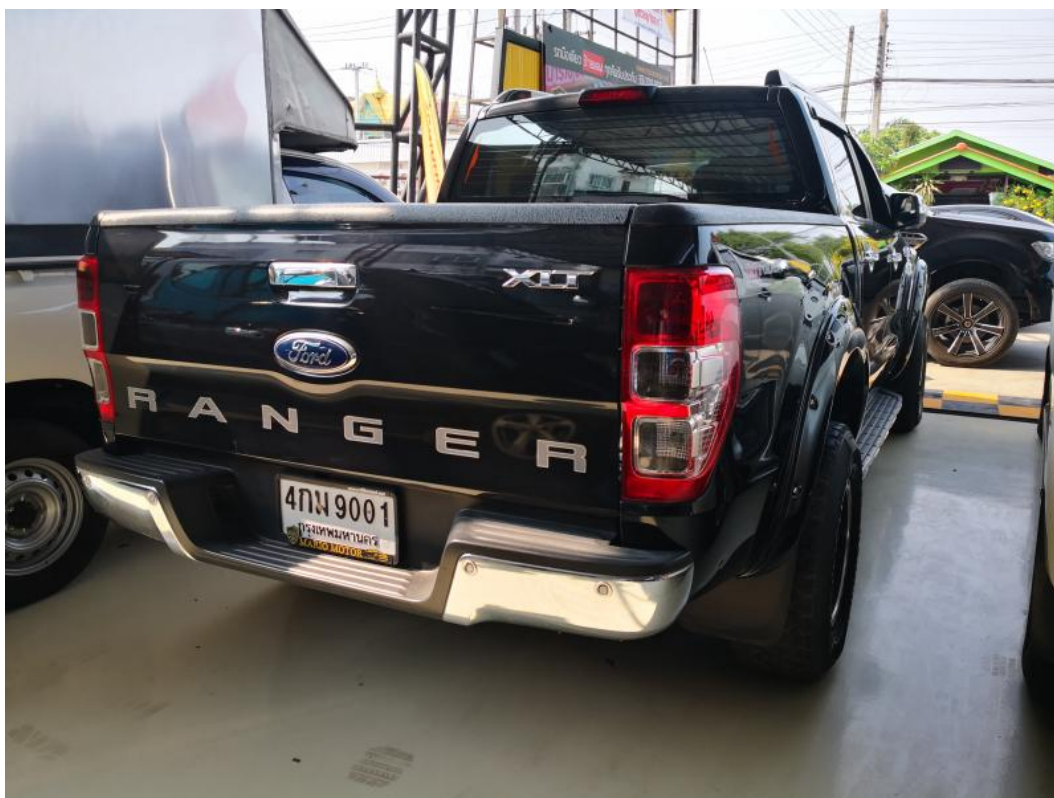
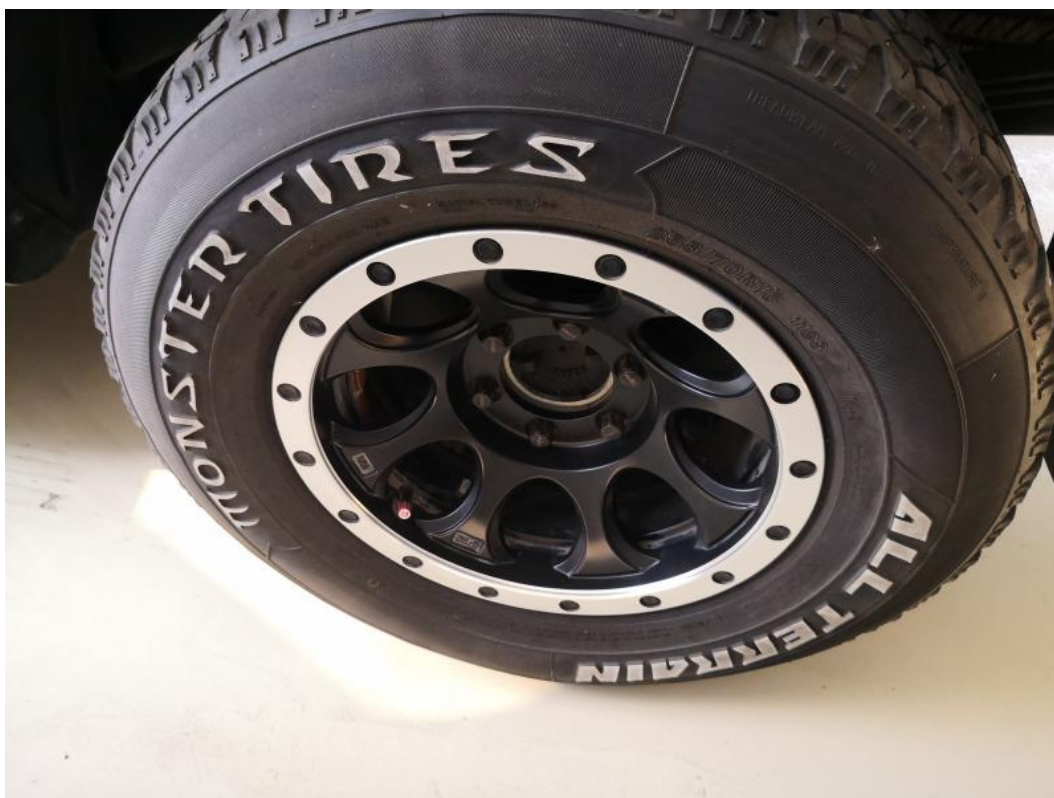
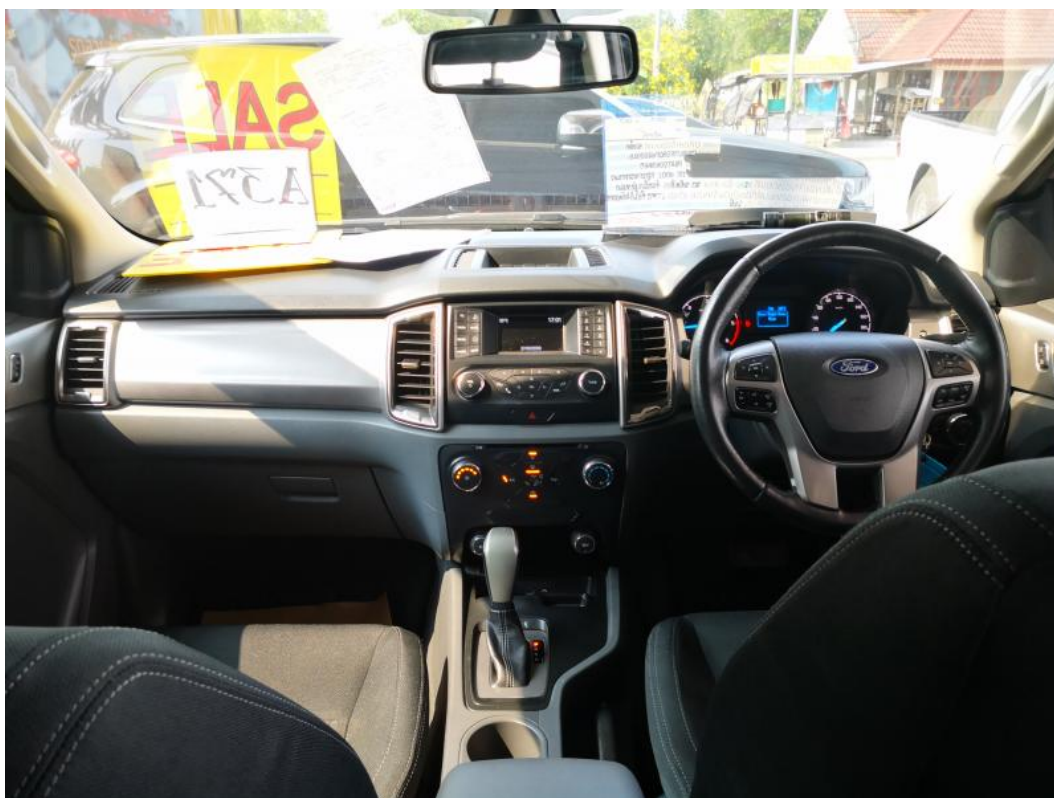
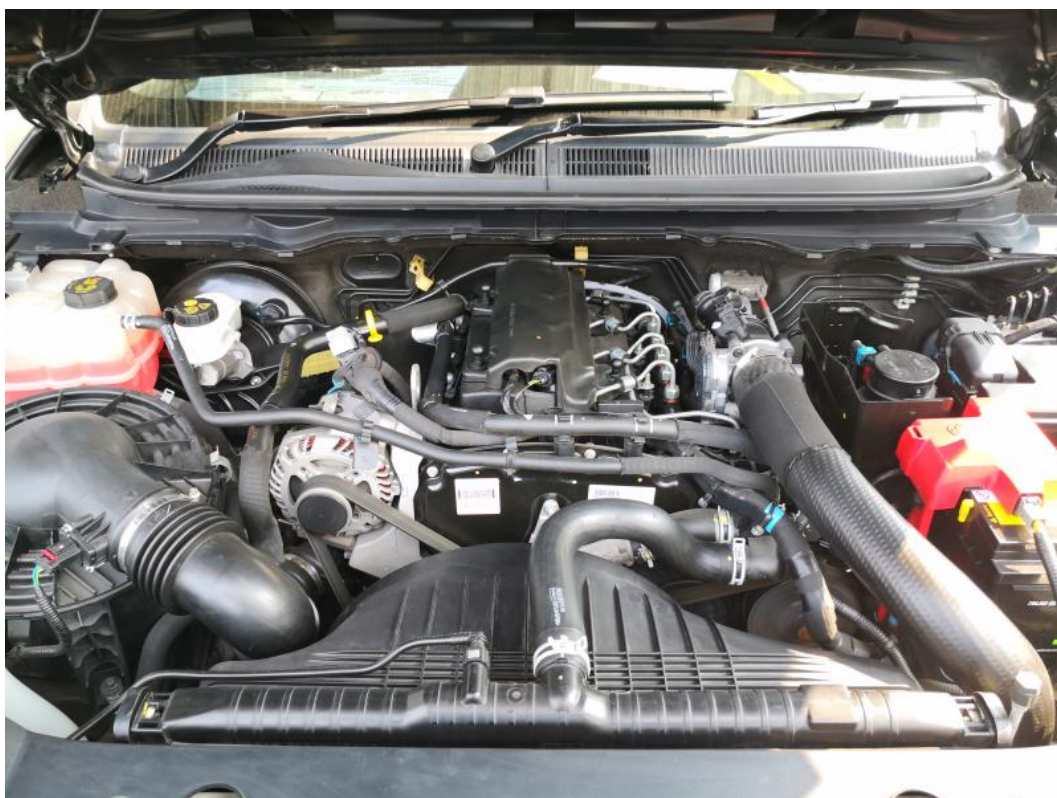
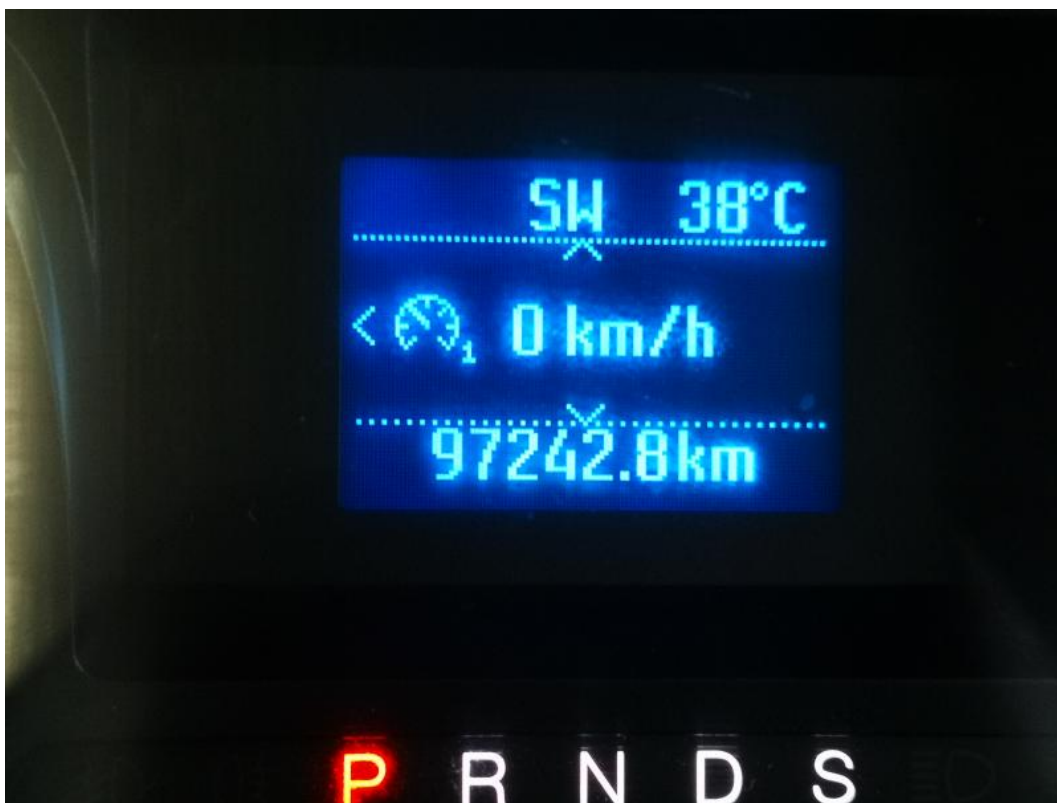
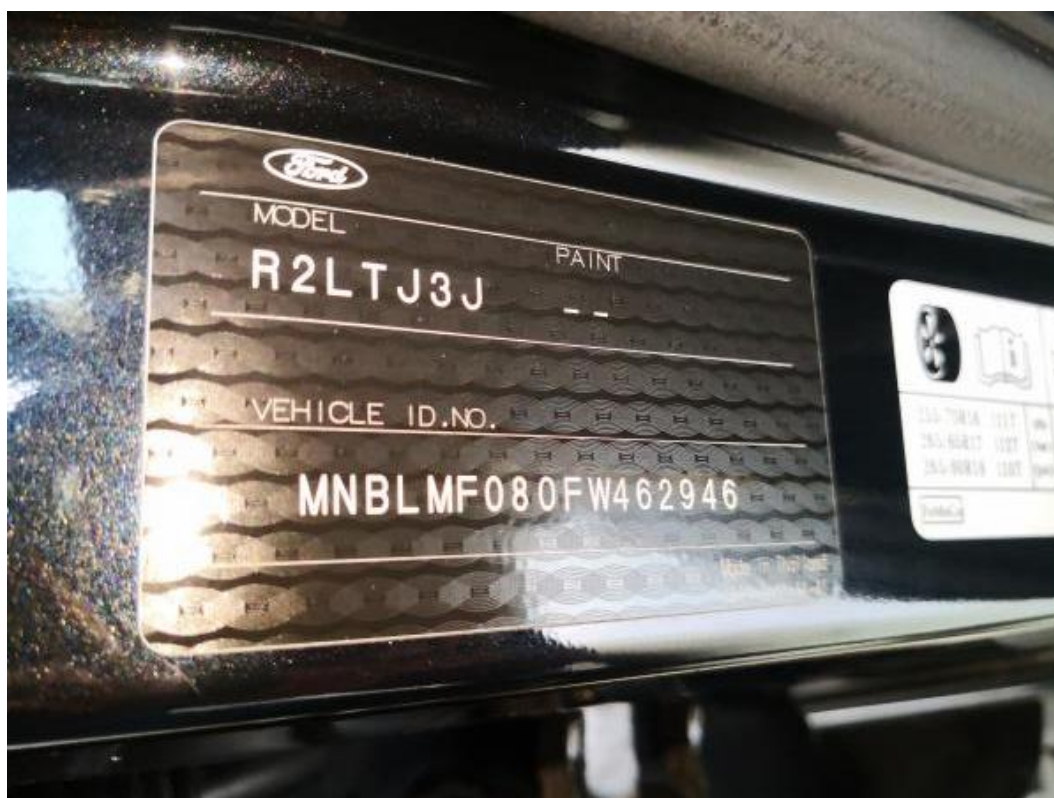
| วันที่ตรวจสอบ | 19 มีนาคม 2563 | วันที่ตรวจสอบอีกครั้ง | |
|---|---|---|---|
| | | <div> <div>[บันทึก]</div> <div>Left center panel ถลอก SS</div> <div>[หน้าต่าง]</div> <div>กระจกหน้ารถ หินกระเด็น บางส่วน</div> <div>[ภายใน]</div> <div>การขับที่ รอยย่น,รอยขีดข่วน มี</div> </div> | |
