# U-Car Grading Report

รายงานผลการตรวจเช็คสภาพรถยนต์  
ภายใต้การดูแลของสมาคมการประเมินสภาพรถยนต์ประเทศไทย

| รุ่น | TOYOTA HILUX PICK UP | | |
| รุ่นปี | 2005 | เลขไมล์ | 249,166กม. |

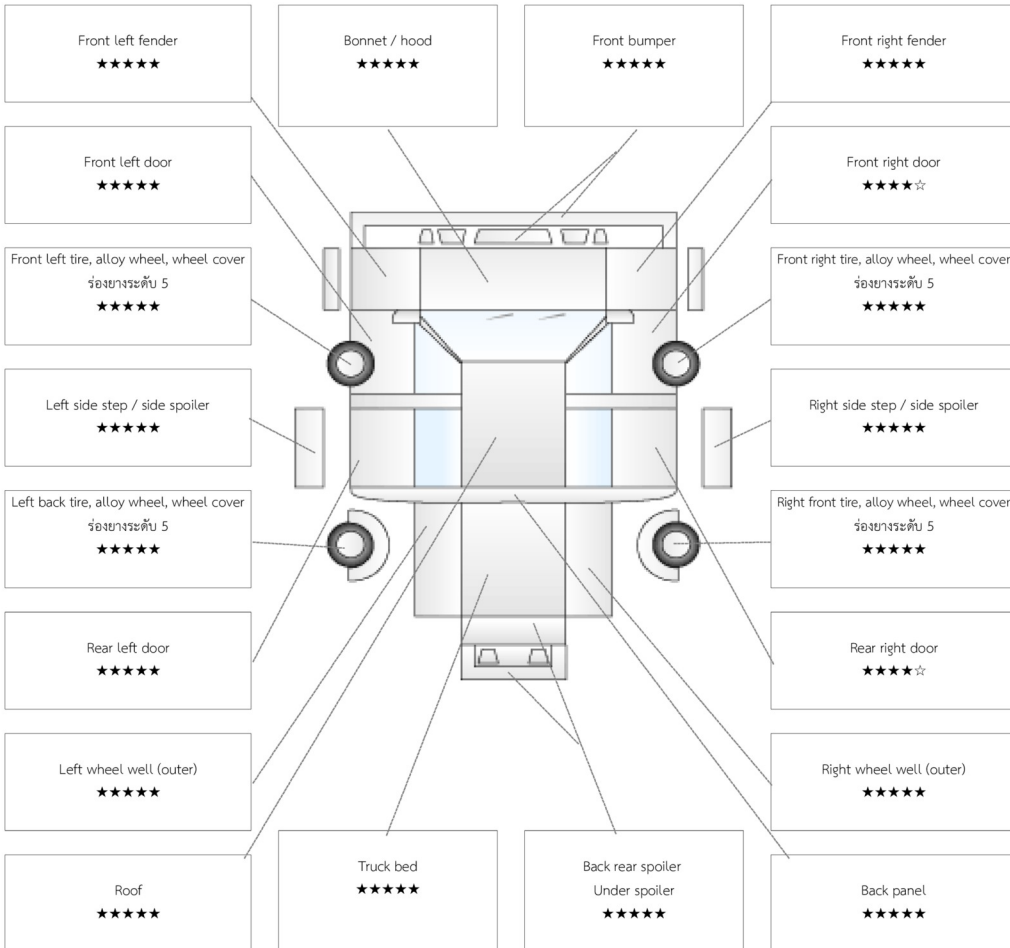
[บันทึก]  
 バッテリー下錆

[หน้าต่าง]  
 กระจกหน้ารถ กระจกเห็น บางส่วน

[เบาะ]  
 Right head light หมอก ขุ่นมัว ทั้งหมด  
 Left head light หมอก ขุ่นมัว ทั้งหมด

[ภายใน]  
 การขัดสี รอยย่น รอยขีดข่วน มี  
 ตกแต่งอื่นๆ รอยขีดข่วน บางส่วน
