# U-Car Grading Report

รายงานผลการตรวจเช็คสภาพรถยนต์  
ภายใต้การดูแลของสมาคมการประเมินสภาพรถยนต์ประเทศญี่ปุ่น

| รุ่น | NISSAN NAVARA 2.5 DCAB BLACK EDITION | | |

| วันที่ตรวจสอบ | 2019/11/6 |

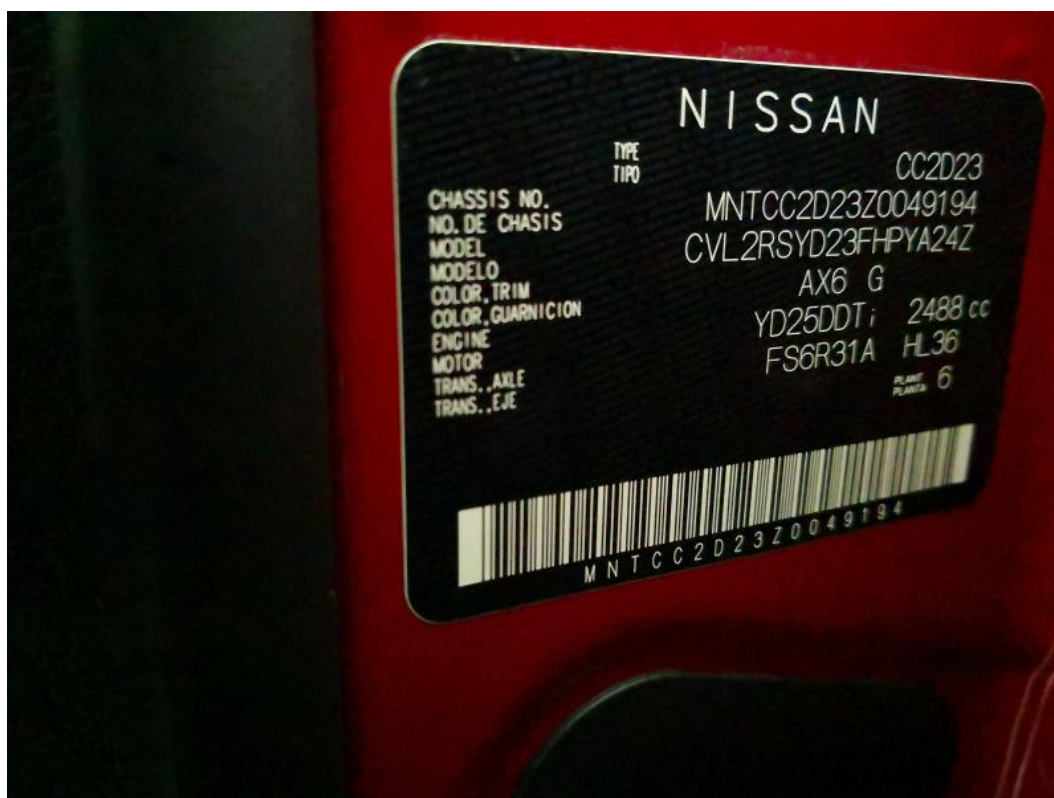
การวินิจฉัย CP 1

System Scan

| System Name | State |
| ECM (Engine Control Module) | Equipped |
| ABS (Anti-lock Braking System) | Equipped |
| IC (Instrument cluster) | Equipped |
| BCM (Body Control Module) | Equipped |
| SRS (Supplemental Inflatable Restraint System) | Equipped |
| HVAC (Heating Ventilation Air-conditioning and Cooling) | Equipped |
| IPDM E/R(Intelligent Power Distribution Mudule E/R) | Equipped |
