U-Car Grading Report

รายงานผลการตรวจเช็คสภาพรถยนต์
ภายใต้การดูแลของสมาคมการประเมินสภาพรถยนต์ประเทศไทย

รุ่น	MITSUBISHI TRITON 2.4 PLUS D-CAB 4x4		
สี	Grey	หมายเลขทะเบียน (Plate number)	6กถ9428
รุ่นปี	2017	เลขไมล์	28,302กม.
แบบ	เลขตัวถัง	MMTJYKL10HH027599

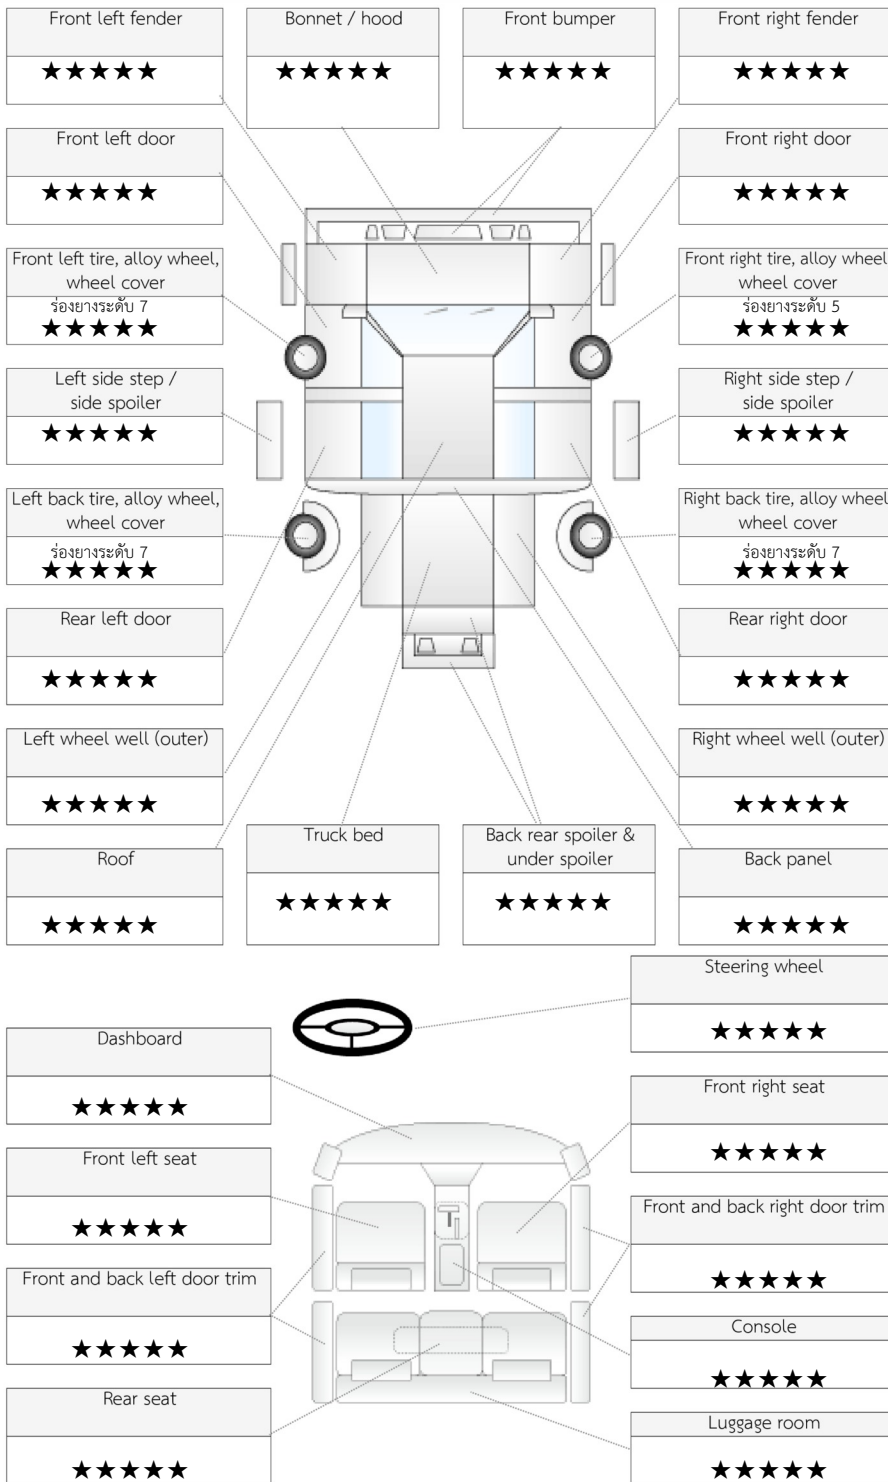
[บันทึก]
Set buck panel ทำเครื่องหมายจากงานโลหะ มี

[ภายใน]
การซับซี รอยย่น, รอยขีดข่วน มี
ตกแต่งอื่นๆ รอยขีดข่วน บางส่วน
Headliner คราบ S
Headliner รอยย่น SS
ตกแต่งอื่นๆ รอยย่น SS

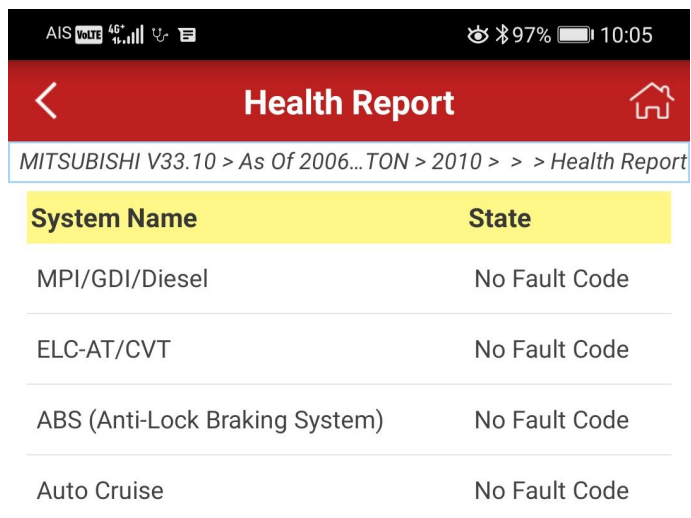
การวินิจฉัย CP 1

Health Report

System Name	State
MPI/GDI/Diesel	No Fault Code
ELC-AT/CVT	No Fault Code
ABS (Anti-Lock Braking System)	No Fault Code
Auto Cruise	No Fault Code
