U-Car Grading Report

รายงานผลการตรวจเช็คสภาพรถยนต์
ภายใต้การดูแลของสมาคมการประเมินสภาพรถยนต์ประเทศไทย

รุ่น	NISSAN NAVARA 2.5 E SMARTCAB		
สี	Silver	หมายเลขทะเบียน (Plate number)	2ฒญ6384
รุ่นปี	2017	เลขไมล์	64,026กม.
แบบ	เลขตัวถัง	MNTBC2D23Z0037462

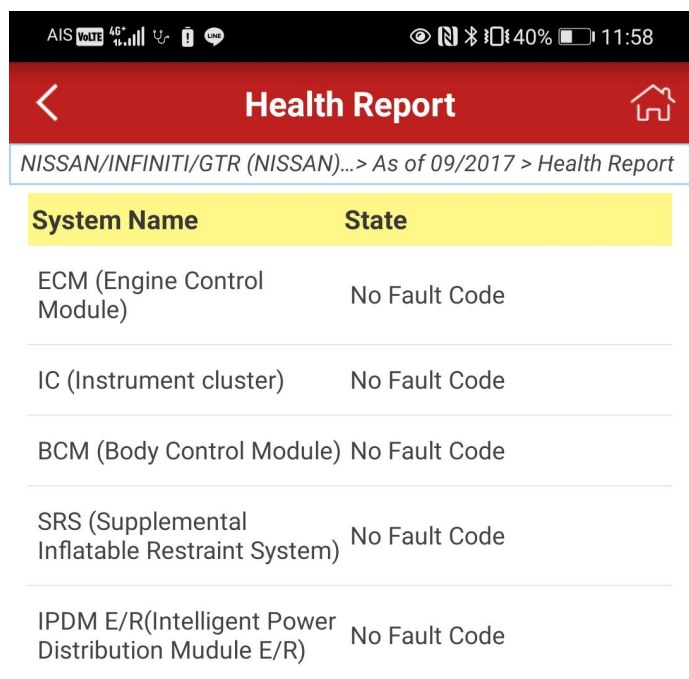
การวินิจฉัย CP 1

Health Report

NISSAN/INFINITI/GTR (NISSAN)... > As of 09/2017 > Health Report

System Name	State
ECM (Engine Control Module)	No Fault Code
IC (Instrument cluster)	No Fault Code
BCM (Body Control Module)	No Fault Code
SRS (Supplemental Inflatable Restraint System)	No Fault Code
IPDM E/R(Intelligent Power Distribution Mudule E/R)	No Fault Code
