# U-Car Grading Report

รายงานผลการตรวจเช็คสภาพรถยนต์  
ภายใต้การดูแลของสมาคมการประเมินสภาพรถยนต์ประเทศญี่ปุ่น

| รุ่น | TOYOTA REVO 2.8 | | |

| วันที่ตรวจสอบ | 2021/7/20 |

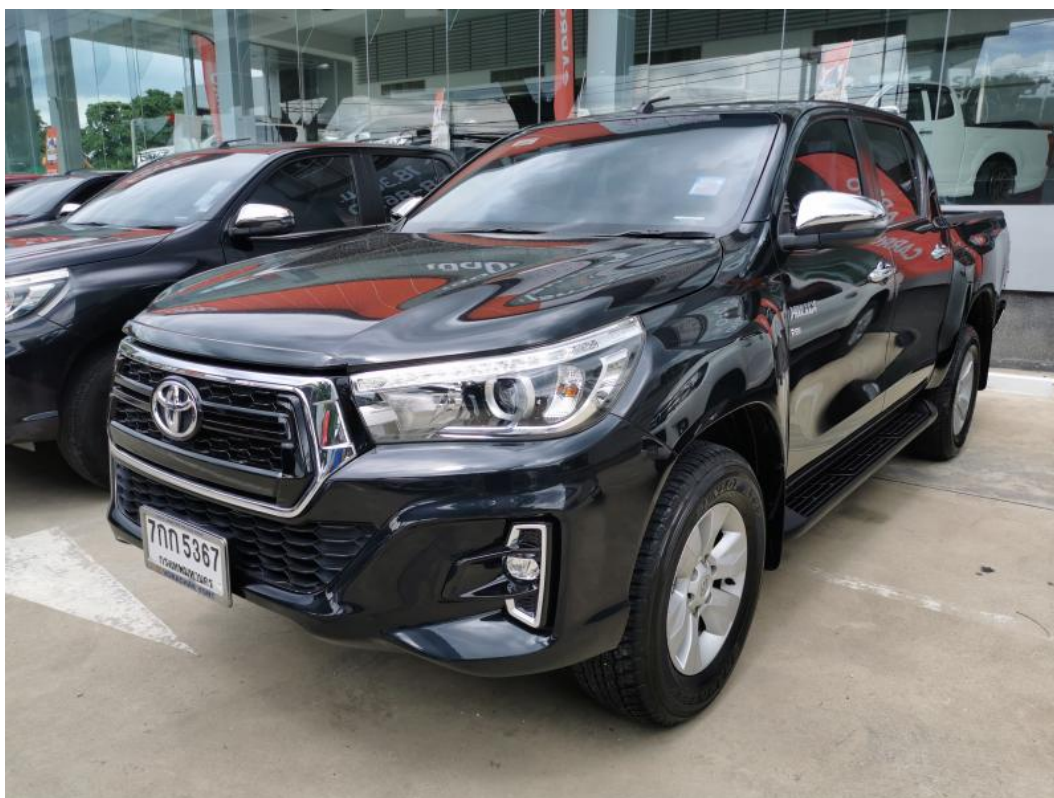
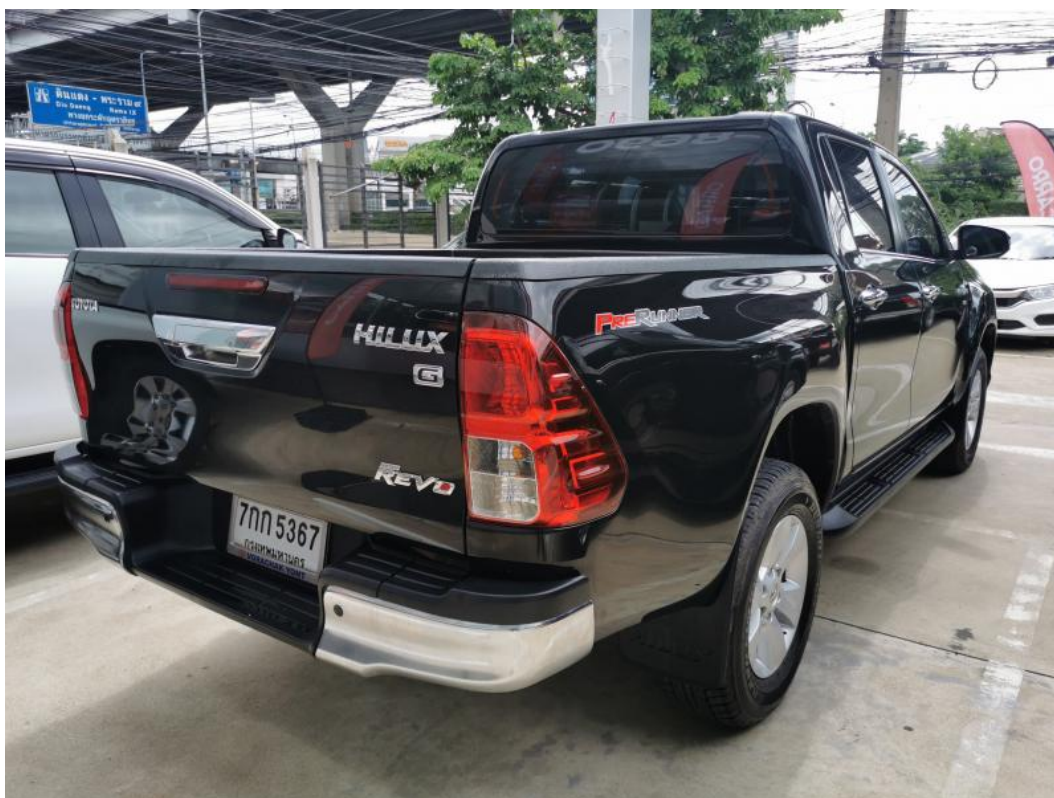
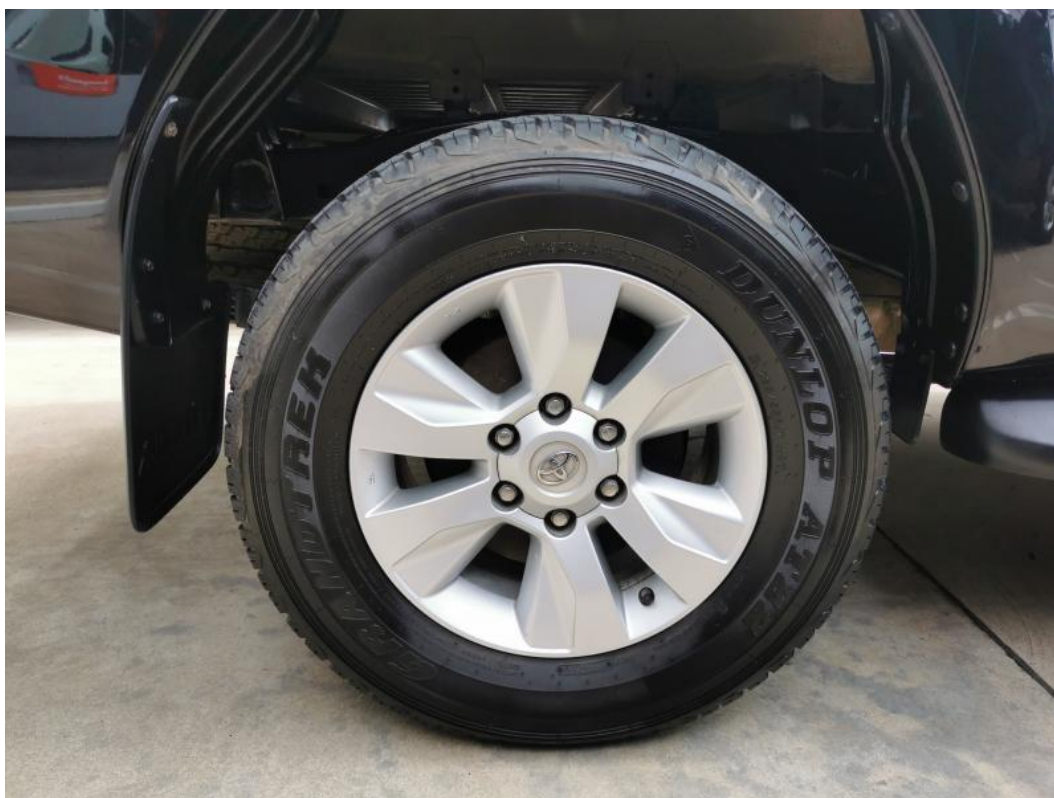
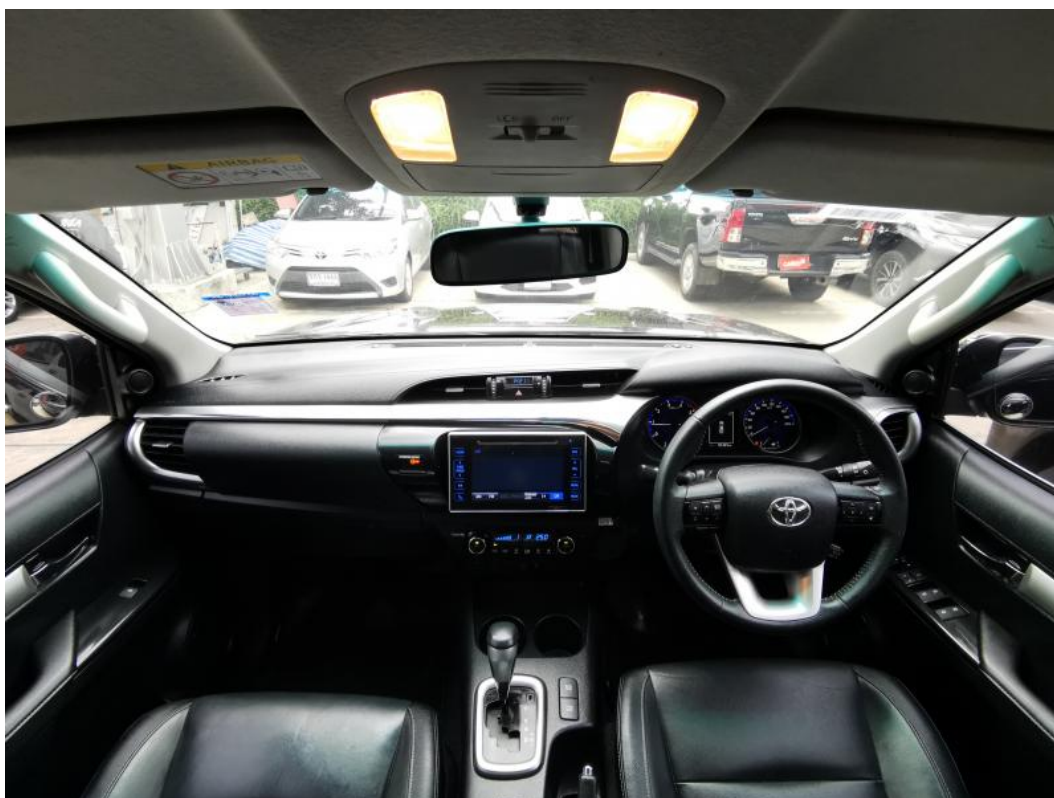
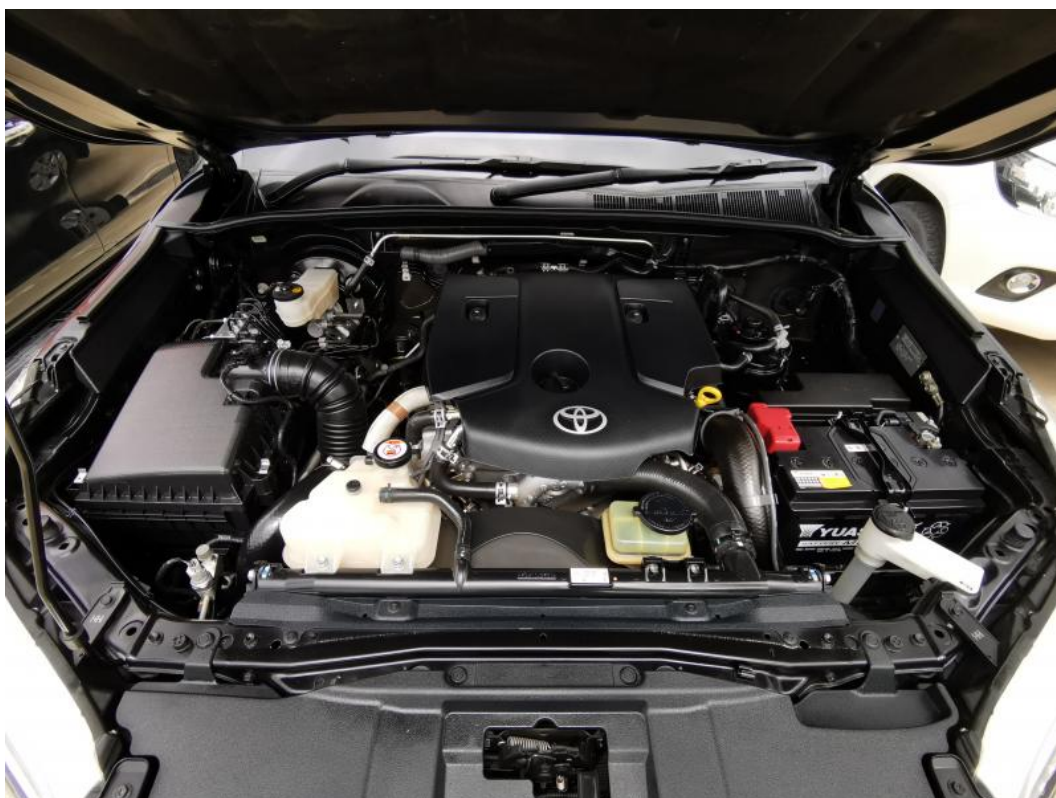
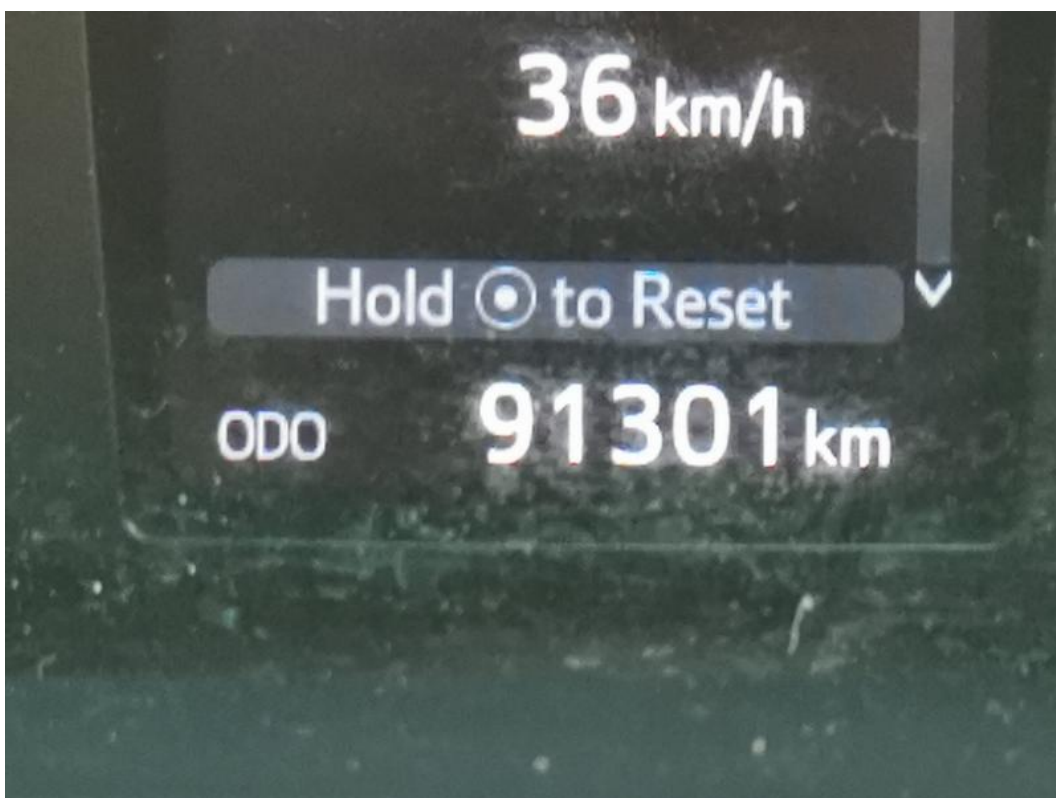
การวินิจฉัย CP 1

| System Name | State |
| Engine and ECT | No Fault Code |
| Cruise Control | No Fault Code |
| ABS/VSC/TRC | No Fault Code |
| SRS Airbag | No Fault Code |
| Air Conditioner | No Fault Code |
