U-Car Grading Report

รายงานผลการตรวจเช็คสภาพรถยนต์
ภายใต้การดูแลของสมาคมการประเมินสภาพรถยนต์ประเทศไทย

รุ่น	NISSAN NAVARA NP300 2.5 EL CALIBRE		
สี	Black		
รุ่นปี	2016	เลขไมล์	107,234กม.
แบบ	เลขตัวถัง	MNTBC2D23Z0021409

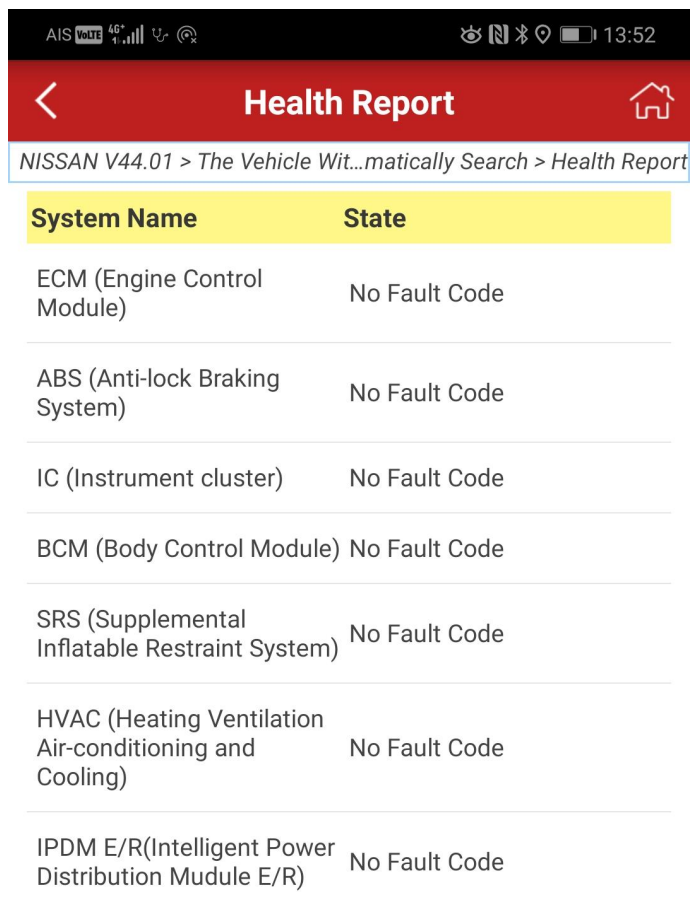
Health Report

System Name	State
ECM (Engine Control Module)	No Fault Code
ABS (Anti-lock Braking System)	No Fault Code
IC (Instrument cluster)	No Fault Code
BCM (Body Control Module)	No Fault Code
SRS (Supplemental Inflatable Restraint System)	No Fault Code
HVAC (Heating Ventilation Air-conditioning and Cooling)	No Fault Code
IPDM E/R(Intelligent Power Distribution Mudule E/R)	No Fault Code
