U-Car Grading Report

รายงานผลการตรวจเช็คสภาพรถยนต์
ภายใต้การดูแลของสมาคมการประเมินสภาพรถยนต์ประเทศไทย

รุ่น	ISUZU D-MAX		
สี	White	หมายเลขทะเบียน (Plate number)	กว9051
รุ่นปี	2018	เลขไมล์	29,371กม.
แบบ	เลขตัวถัง	MP1TFR87JKT007565

วันที่ตรวจสอบ 2020/8/5

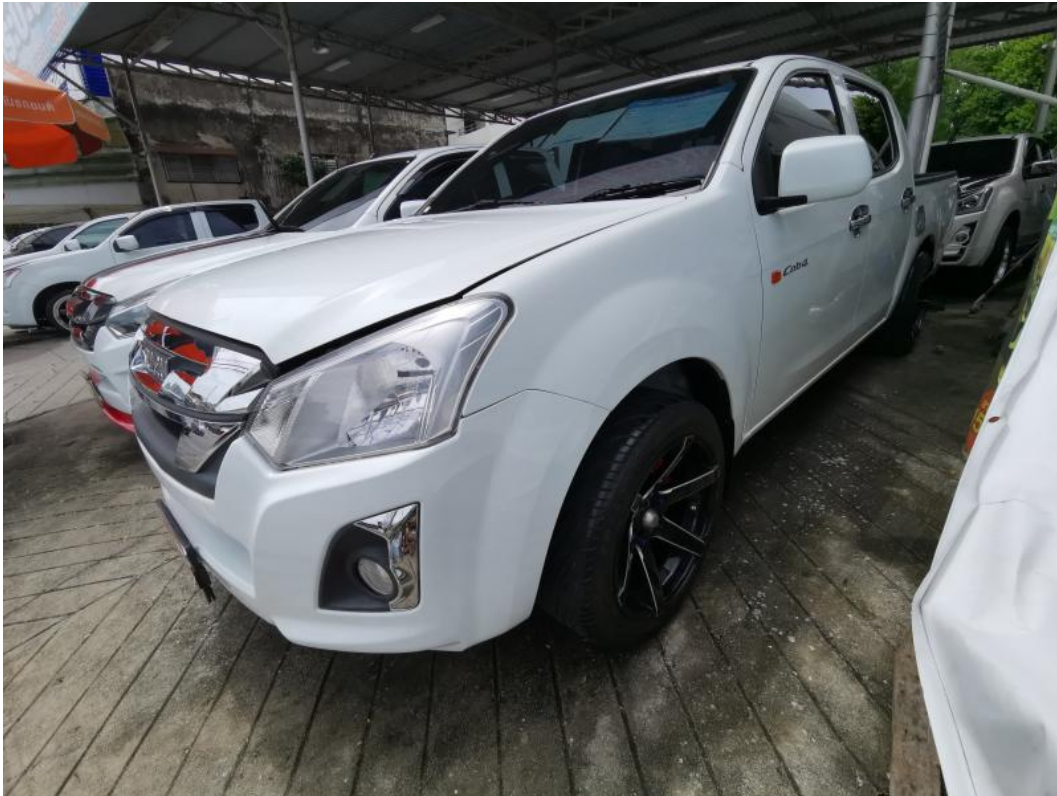
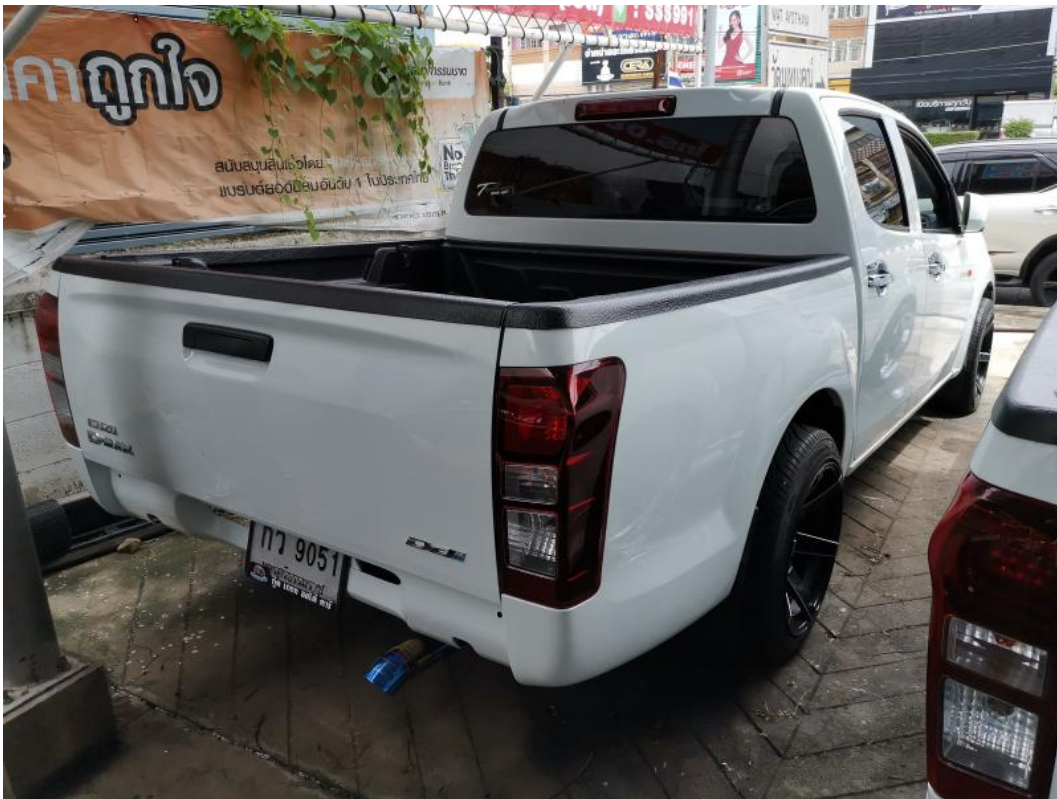
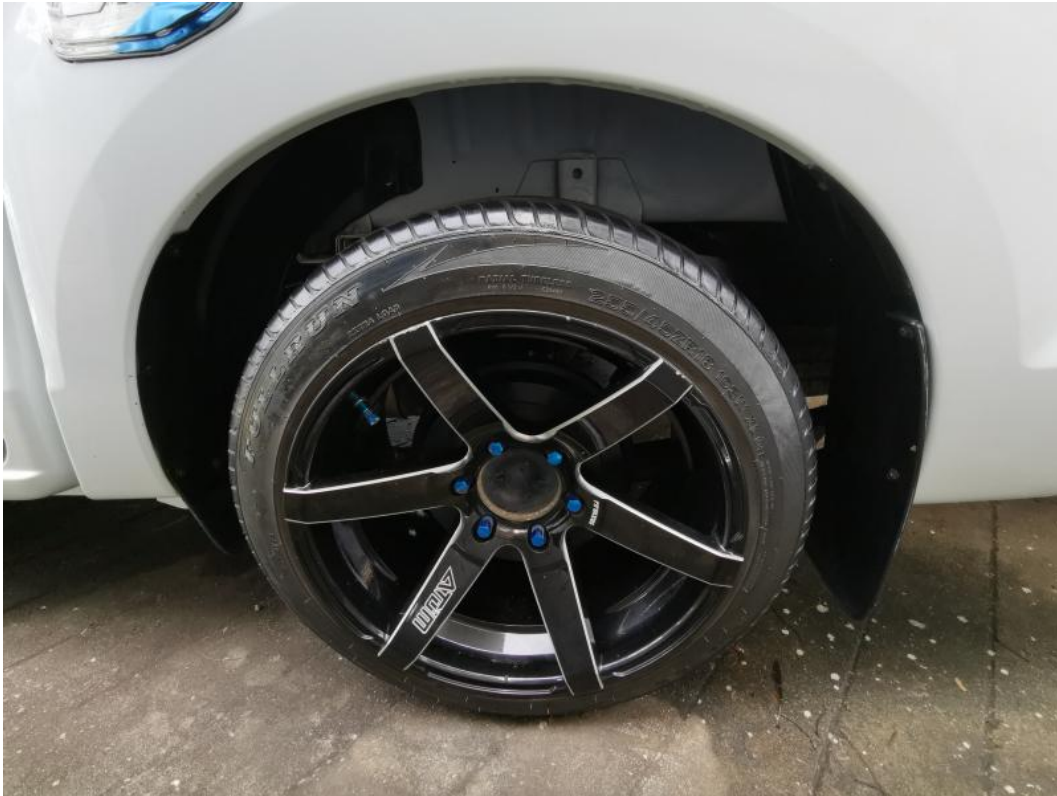
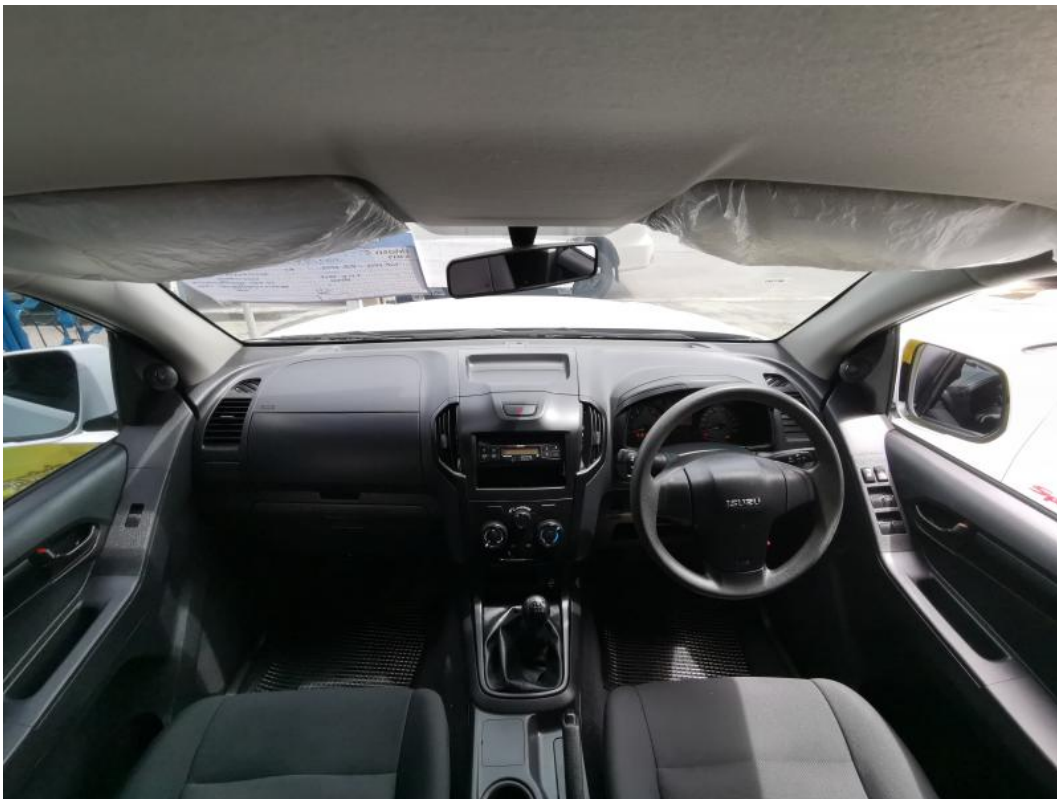
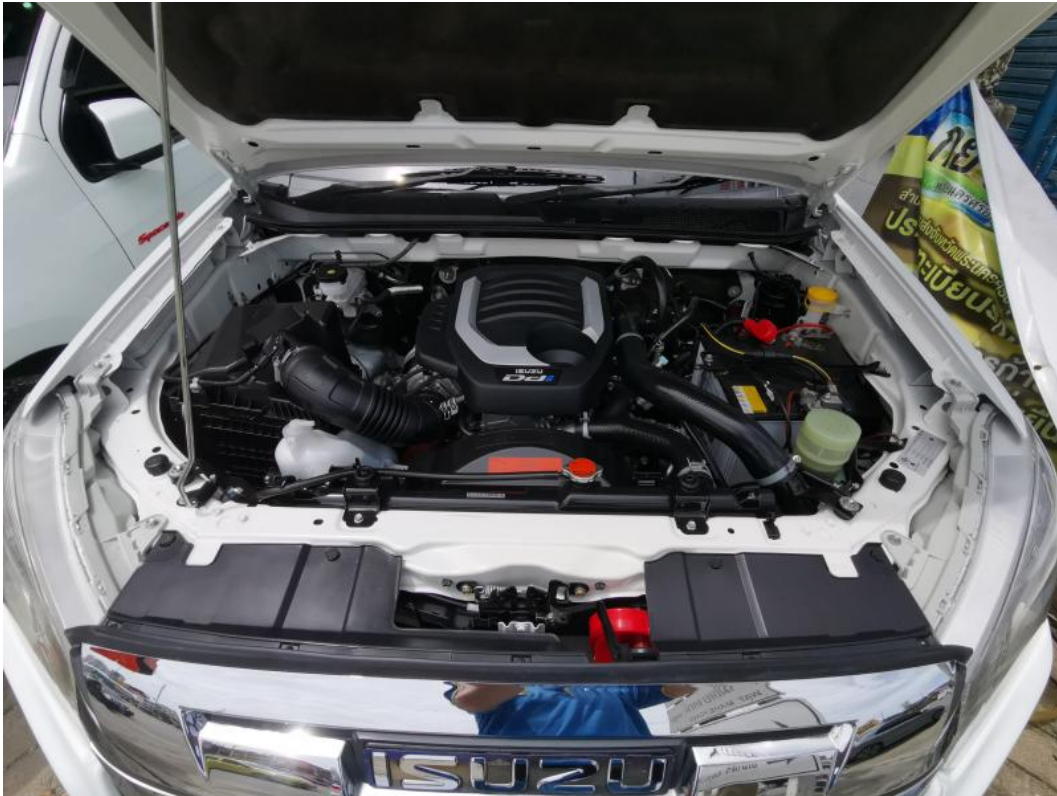
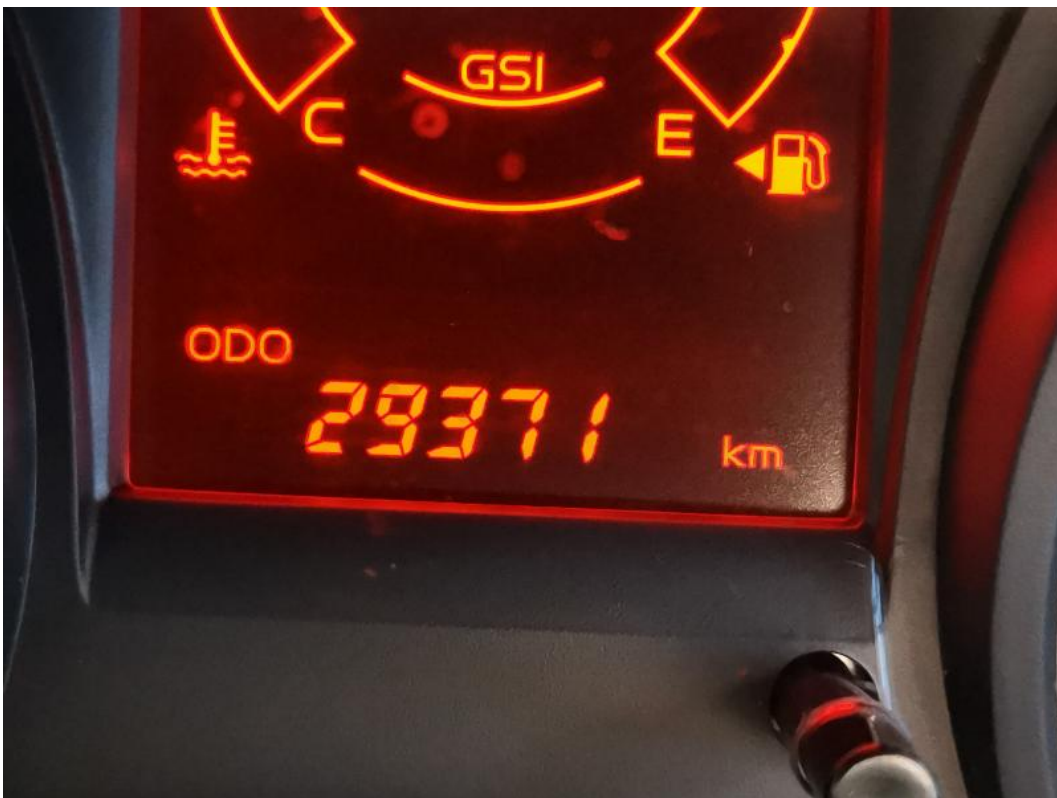
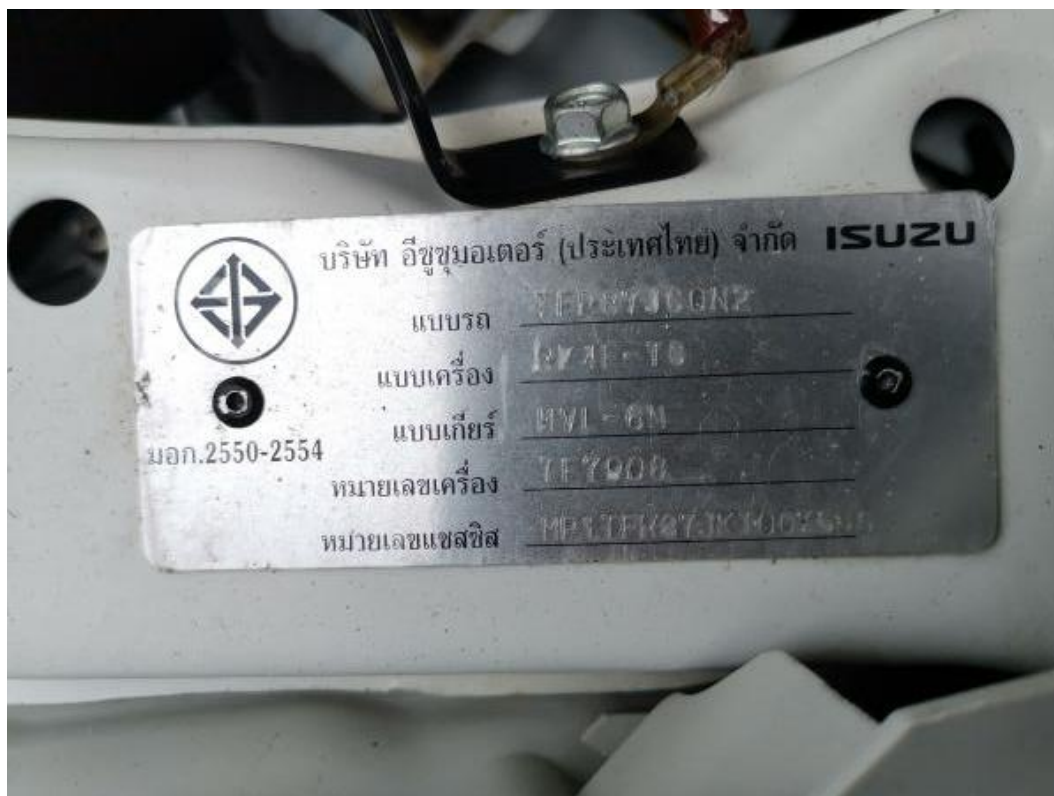
Steel bolt clamp Bonnet damaged.

กระจกข้างขวา ไขว้รอยขีดข่วน บางส่วน
Set buck panel Dent S

Front Engine Sub frame(Bolt on) Dent มี
Front Engine Sub frame(Bolt on) สนิม/กร่อน มี

กระจกหน้ารถ หินกระเด็น บางส่วน

การขับที่ รอยย่น,รอยขีดข่วน มี
ตกแต่งอื่นๆ รอยขีดข่วน บางส่วน
Headliner รอยย่น S
