# U-Car Grading Report

หนังสือรับรอง โดย GOO INSPECTION

| รุ่น | HONDA CIVIC 1.5 RS | | |

| วันที่ตรวจสอบ | 2021/4/20 |

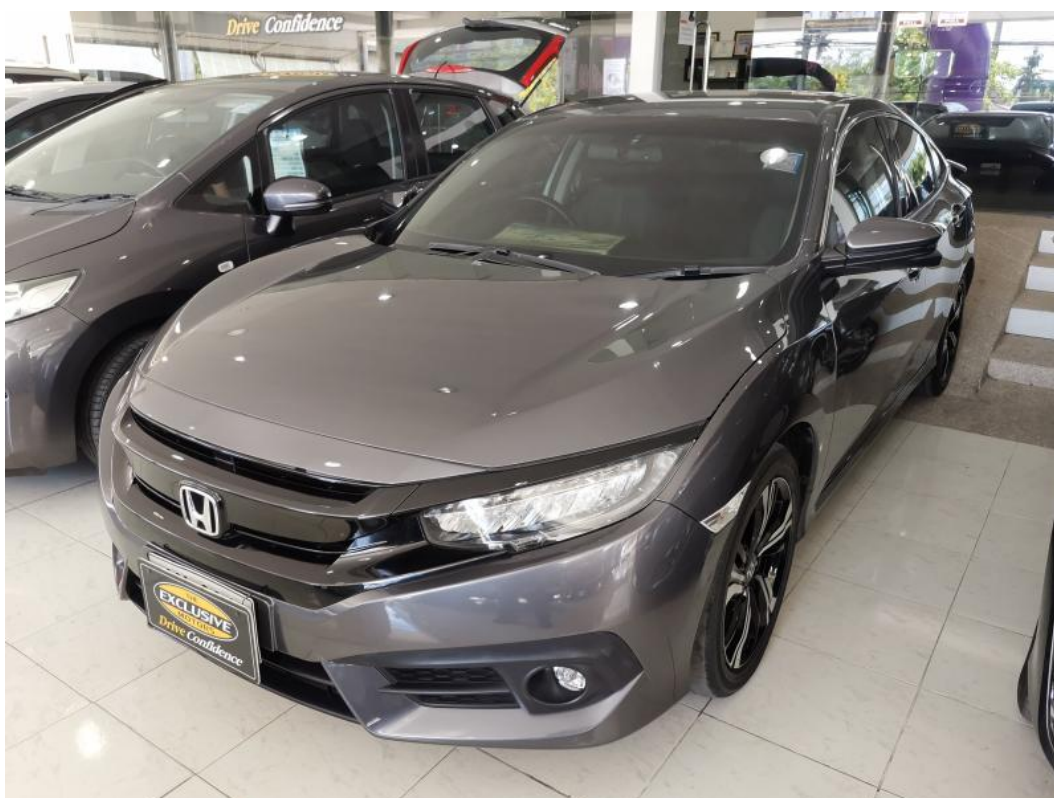
การวินิจฉัย CP 1

**Health Report**

HONDA/ACURA V47.30 > 16PIN DLC > Health Report

| System Name | State |
| PGM-FI/Diesel(Engine System) | No Fault Code |
| AT(Automatic Transmission) | No Fault Code |
| ABS(Anti-Lock Braking System) | No Fault Code |
| SRS(Supplemental Inflatable Restraint System) | No Fault Code |
| EPS(Electric Power Steering) | Find Fault Code 1 |
| Gauge System | No Fault Code |
| BCM(Body Electrical System) | No Fault Code |
| Air Conditioning System | No Fault Code |
| Honda Smart Key System | No Fault Code |

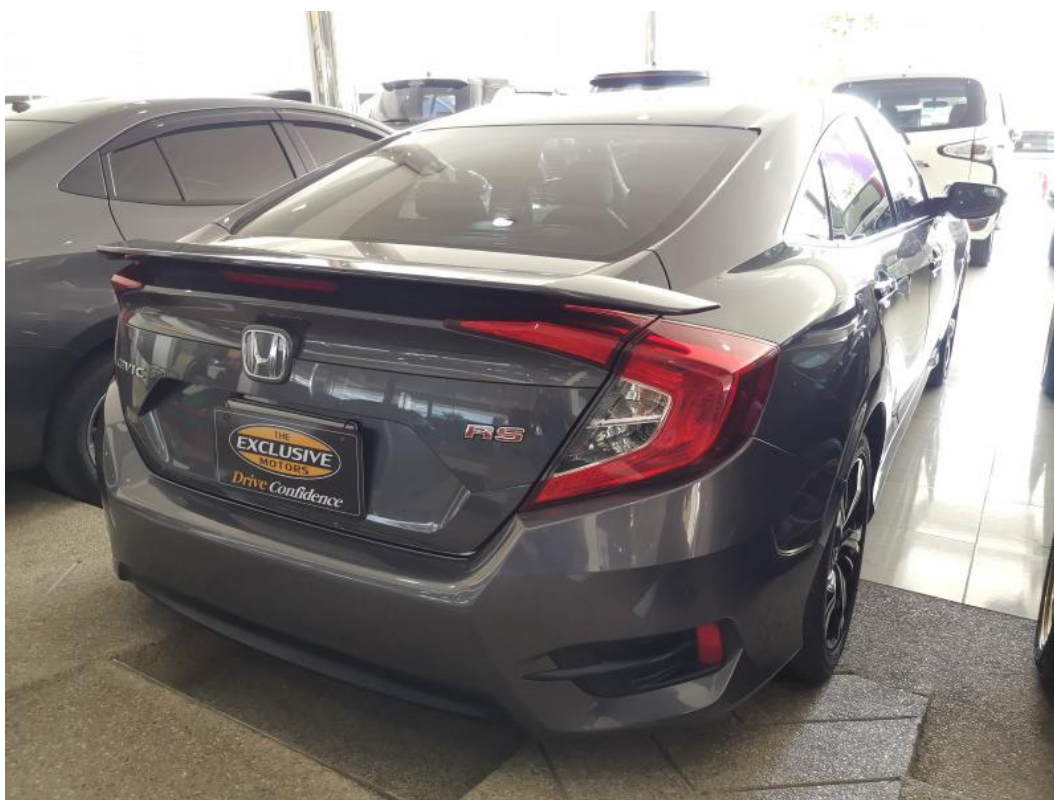
การวินิจฉัย CP 2

**Diagnostic Trouble Code**

HONDA/ACURA V47.30 > 16PIN...rt > EPS(Electric Power Steering)

| DTC | Description | State | Query |
| U0416-68 | VSA System Malfunction | Current | 🔍 |
