# U-Car Grading Report

# U-car Grading Report

รุ่น	TOYOTA YARIS		
สี	Grey	หมายเลขทะเบียน (Plate number)	9กฐ2832
รุ่นปี	2019	เลขไมล์	32,720กม.
แบบ	เลขตัวถัง	MR2K33F3101298290

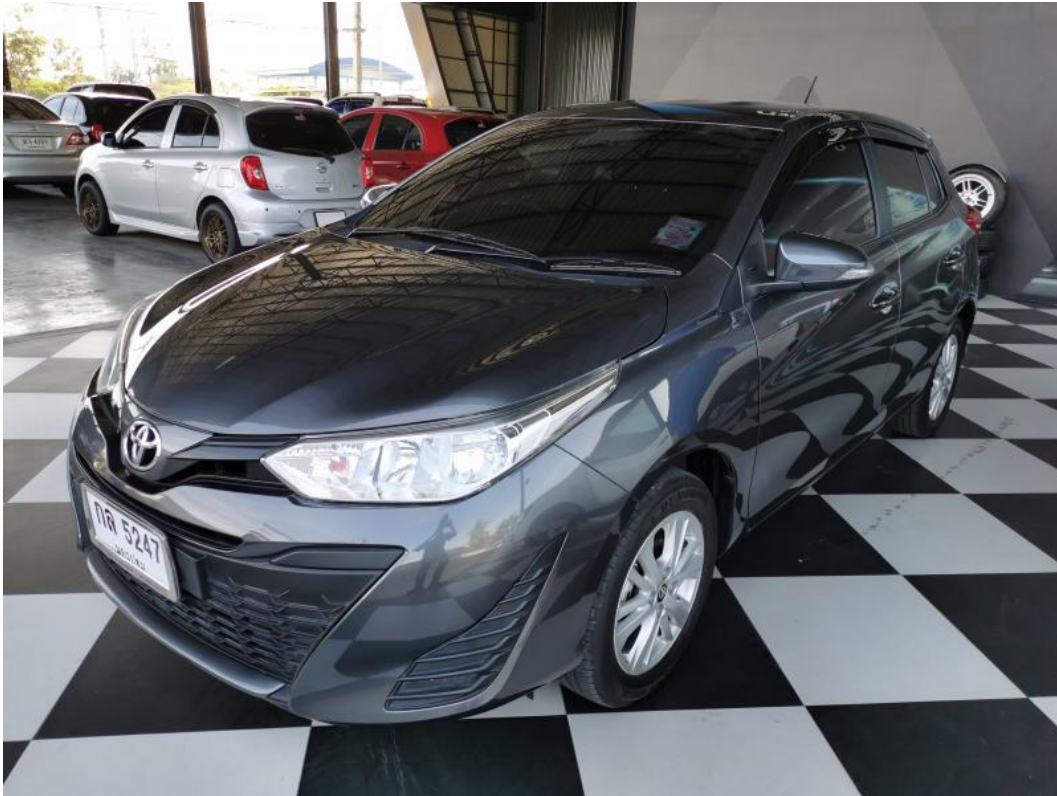
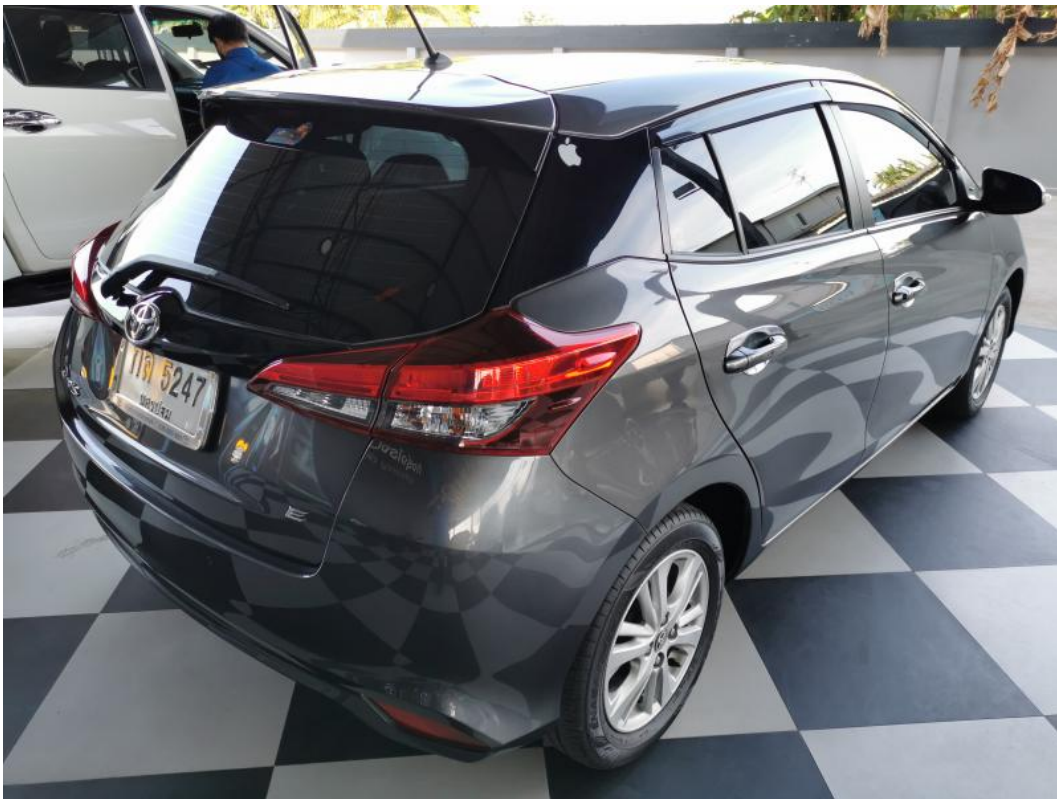
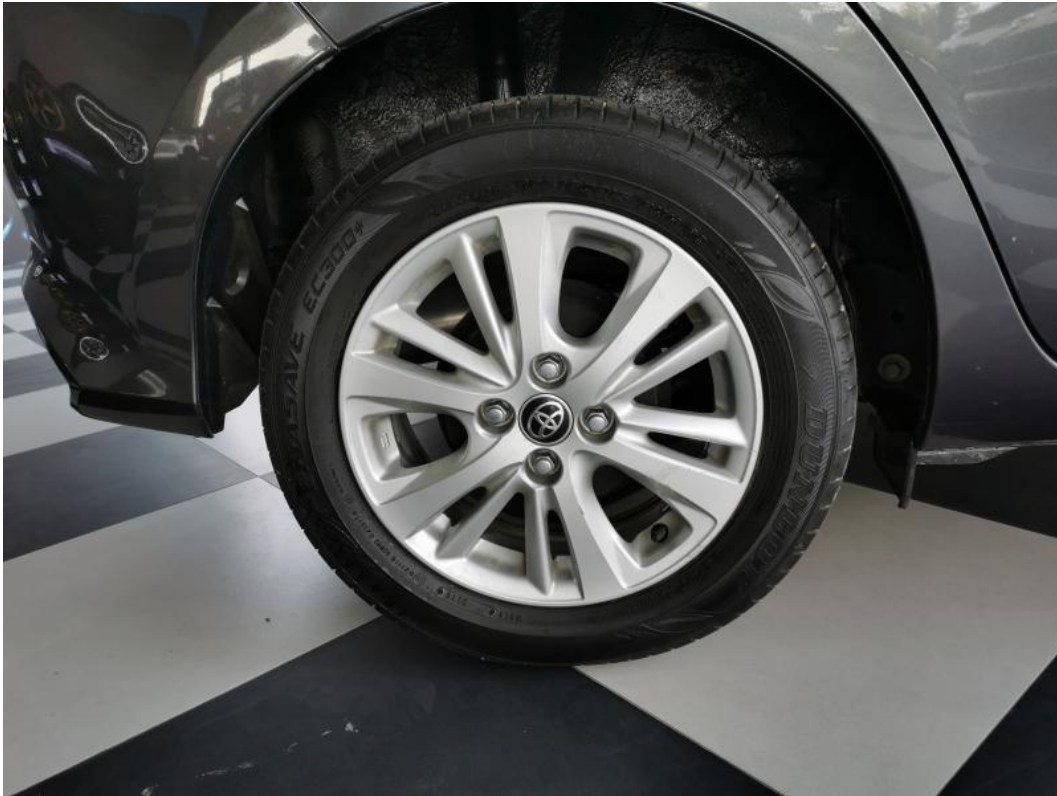
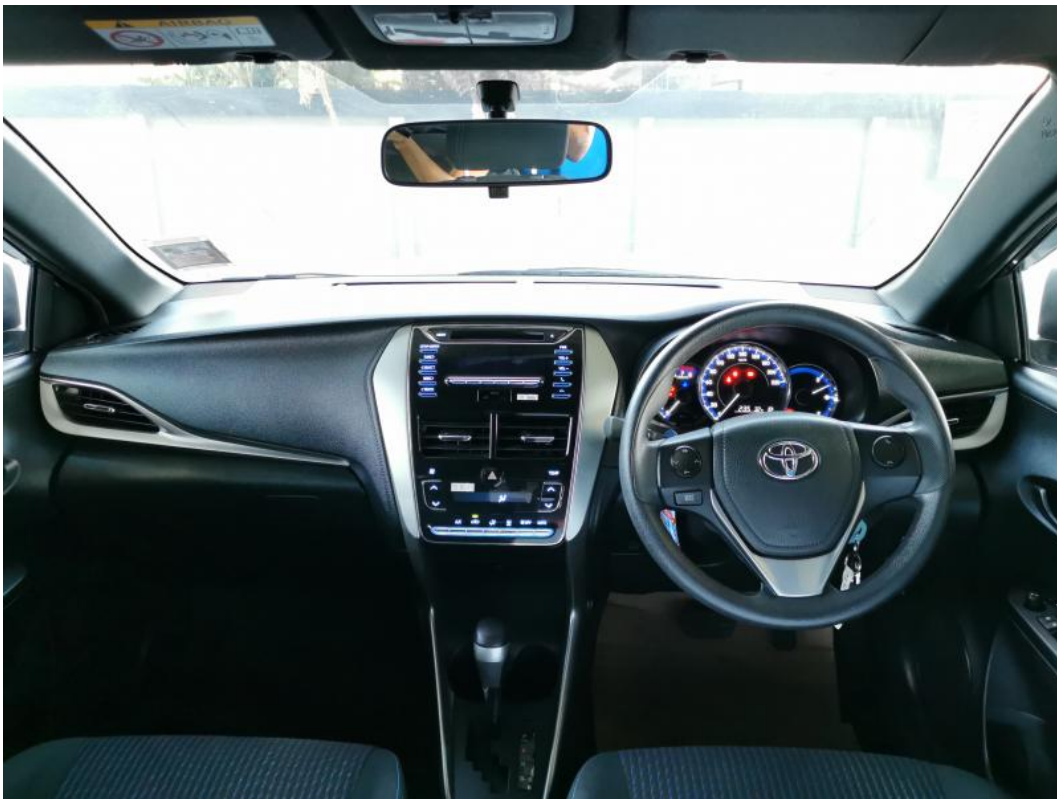
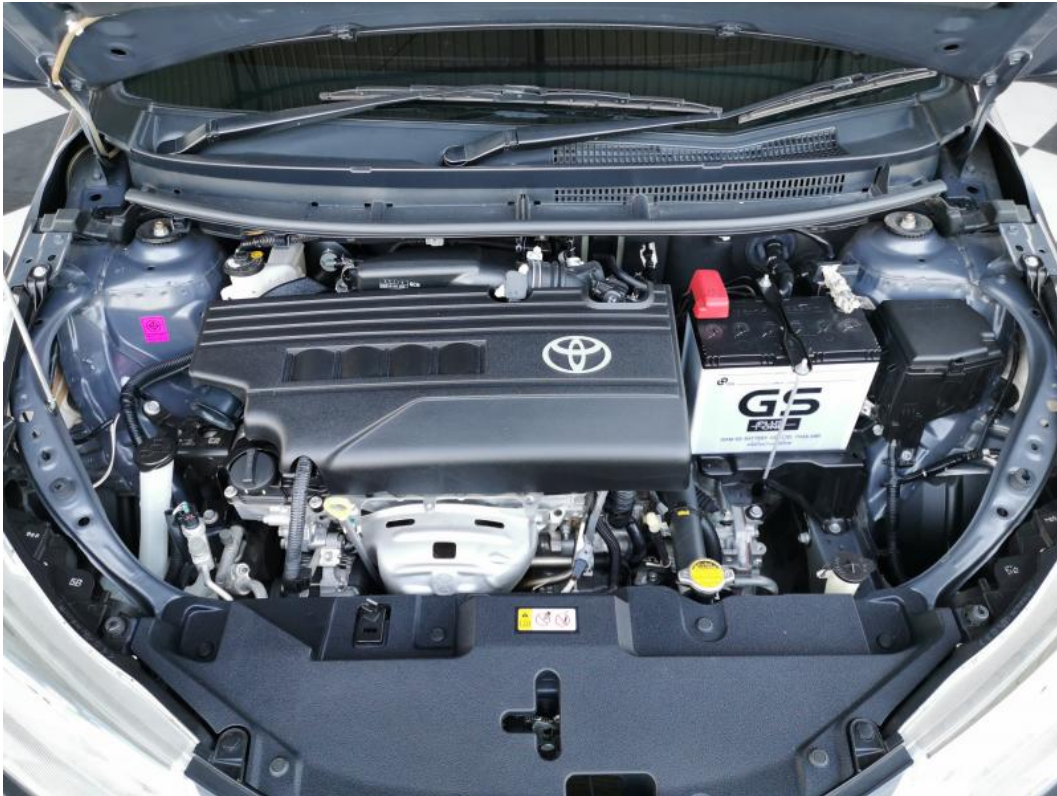
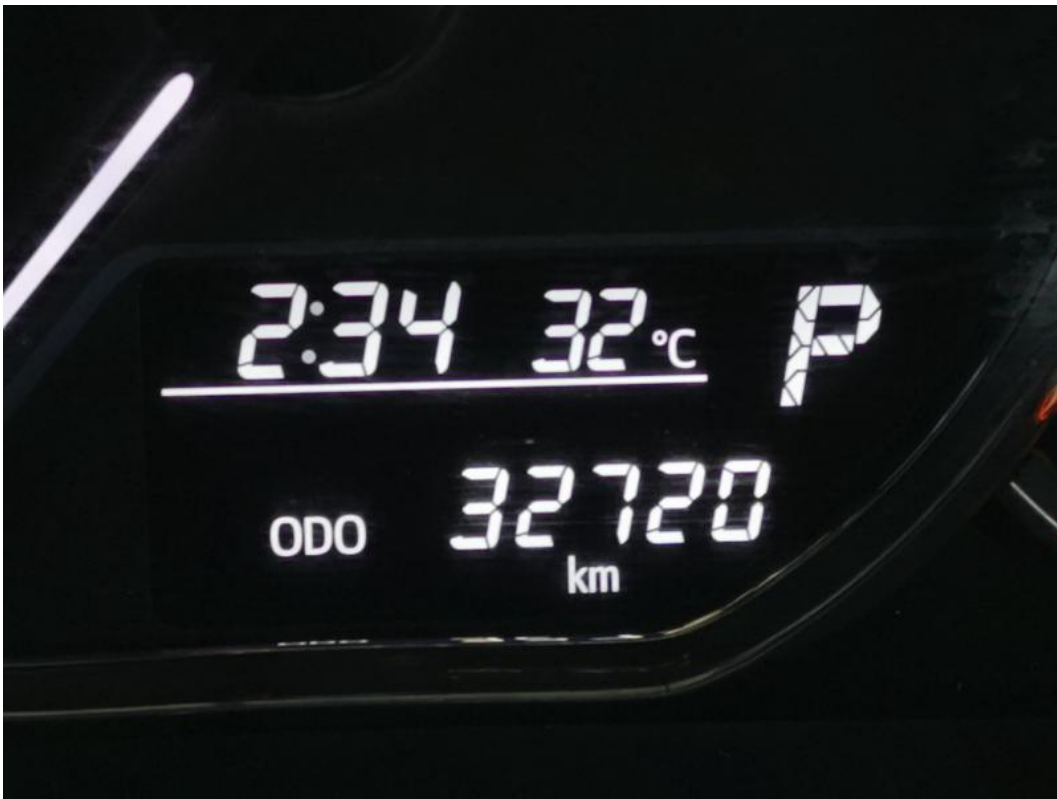
[หน้าต่าง]  
กระจกหน้ารถ หินกระเด็น บางส่วน

[ภายใน]  
Headliner คราบ SS

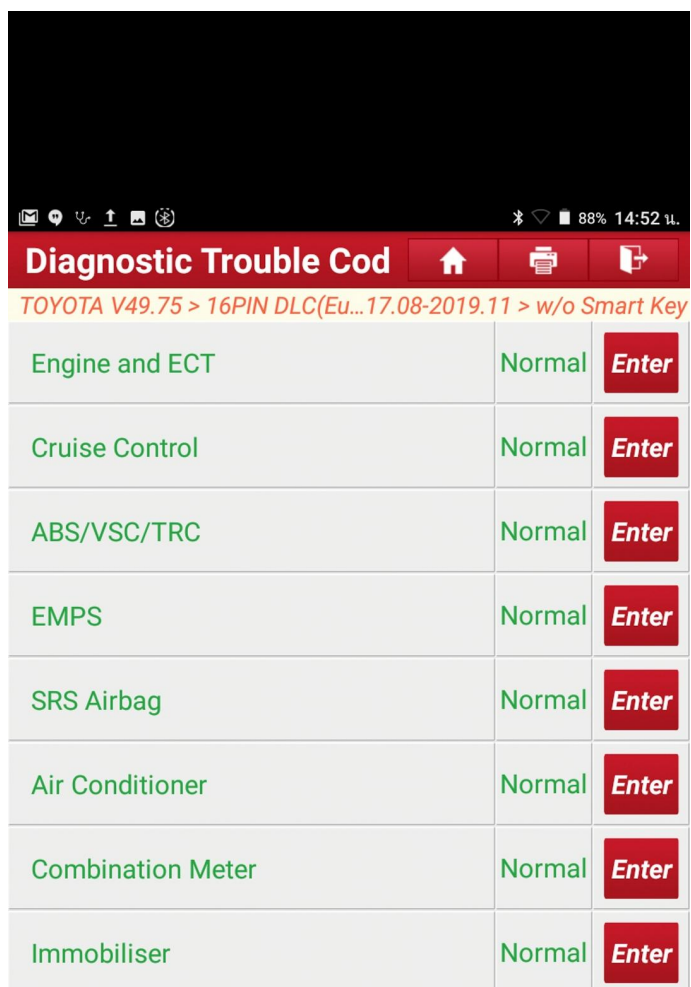
Diagnostic Trouble Cod

TOYOTA V49.75 > 16PIN DLC(Eu...17.08-2019.11 > w/o Smart Key

Engine and ECT	Normal	Enter
Cruise Control	Normal	Enter
ABS/VSC/TRC	Normal	Enter
EMPS	Normal	Enter
SRS Airbag	Normal	Enter
Air Conditioner	Normal	Enter
Combination Meter	Normal	Enter
Immobiliser	Normal	Enter
