# U-Car Grading Report

รายงานผลการตรวจเช็คสภาพรถยนต์  
ภายใต้การดูแลของสมาคมการประเมินสภาพรถยนต์ประเทศญี่ปุ่น

| รุ่น | HONDA ACCORD | | |
| รุ่นปี | 2009 | เลขไมล์ | 204,572กม. |

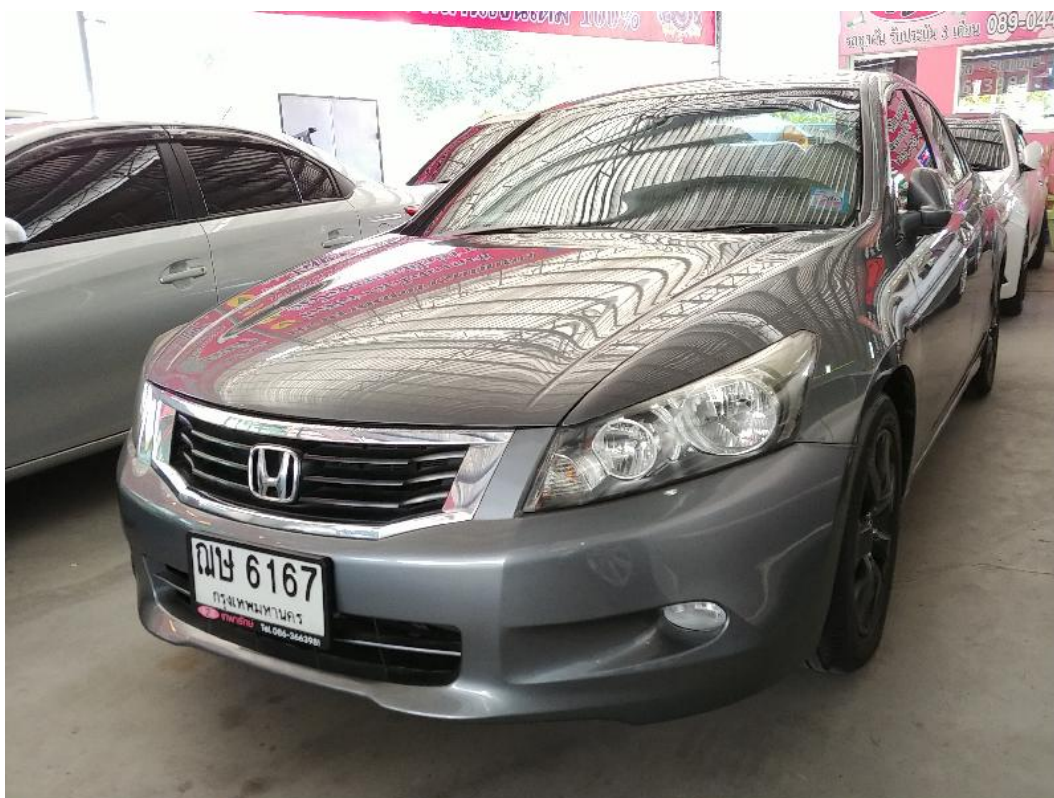
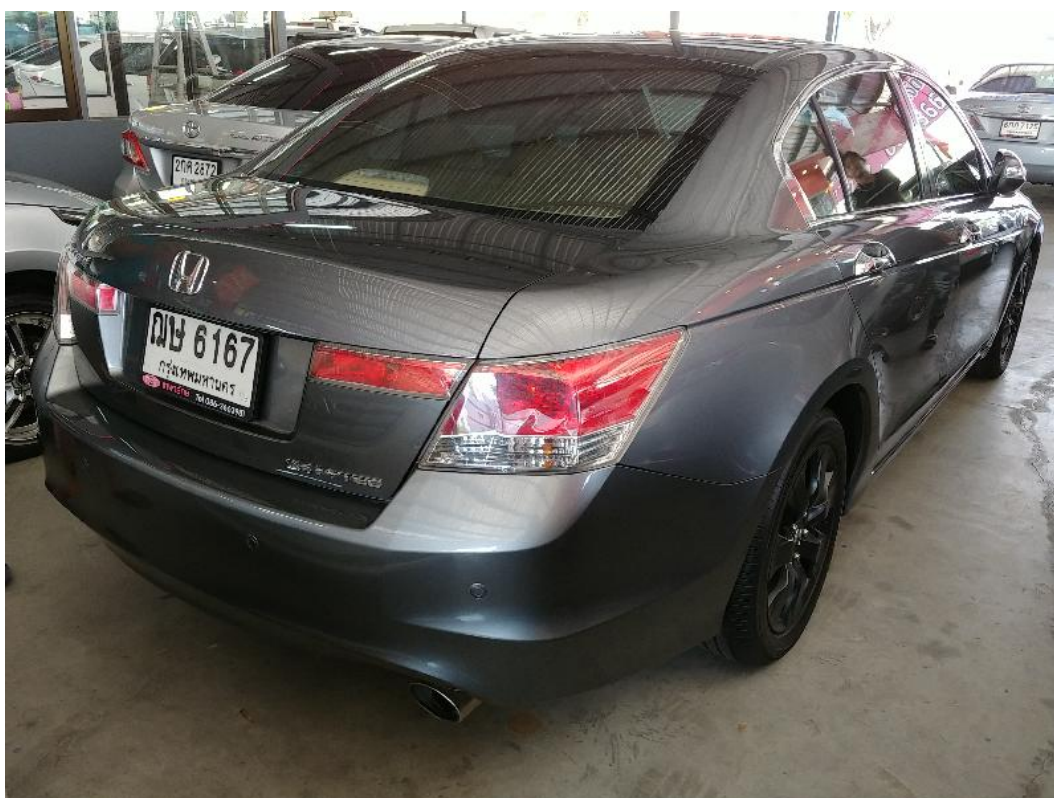
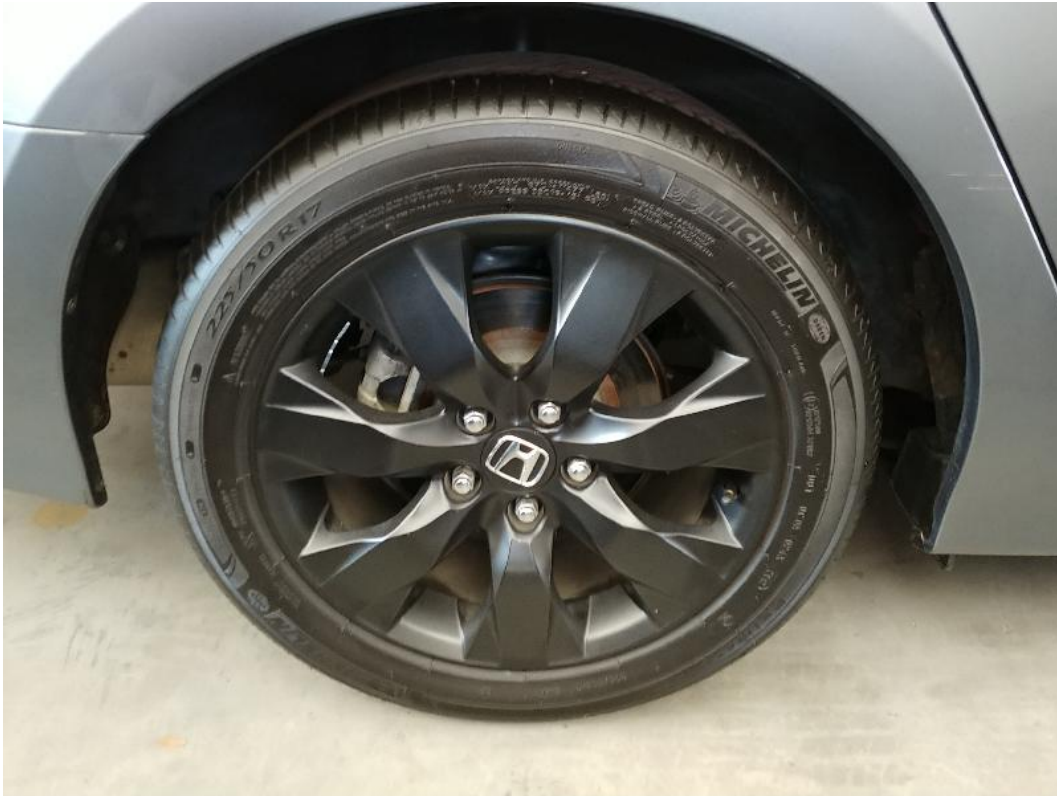
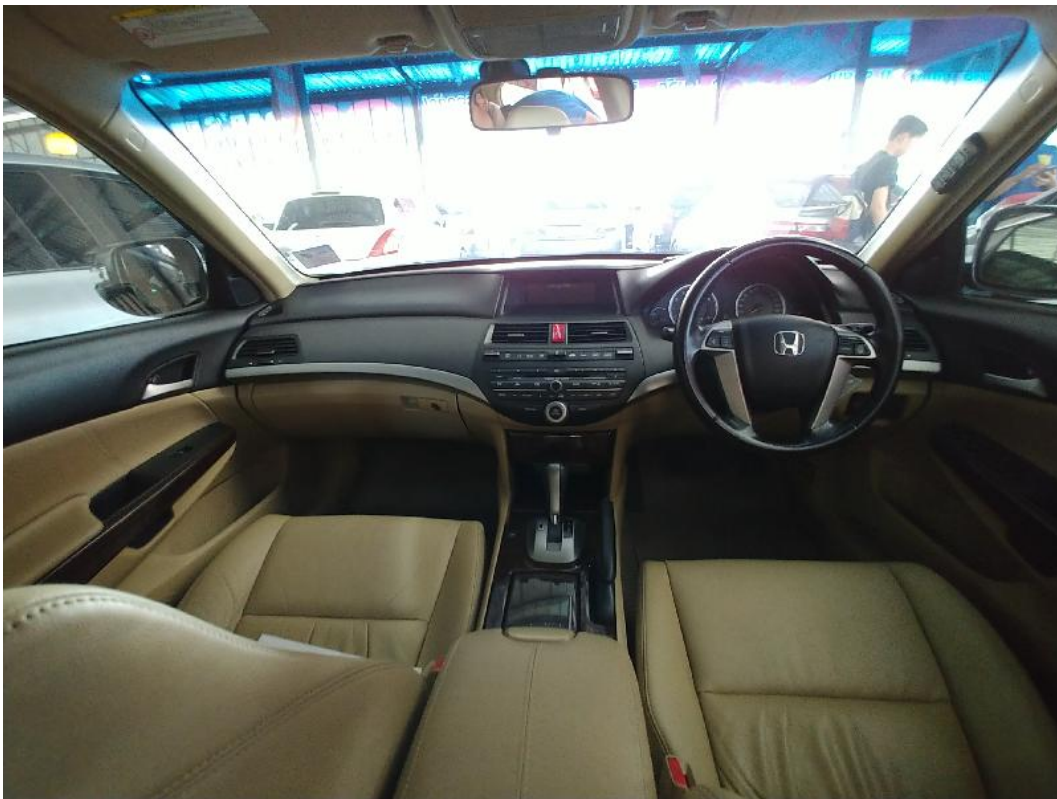
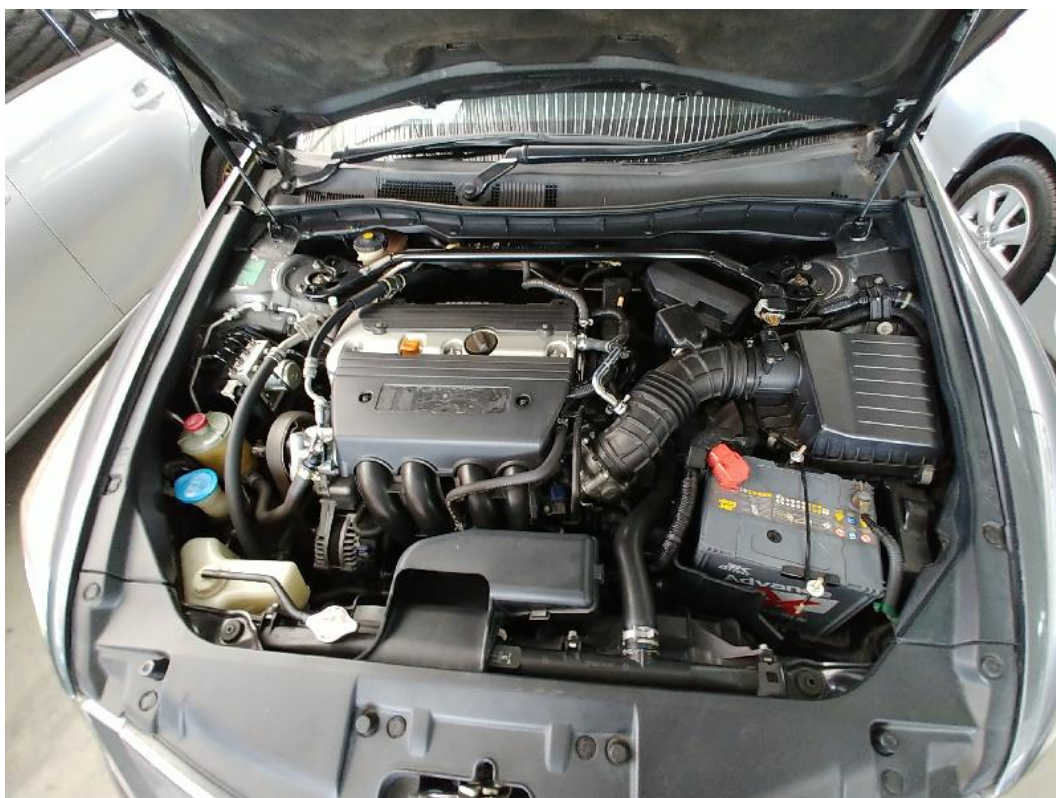
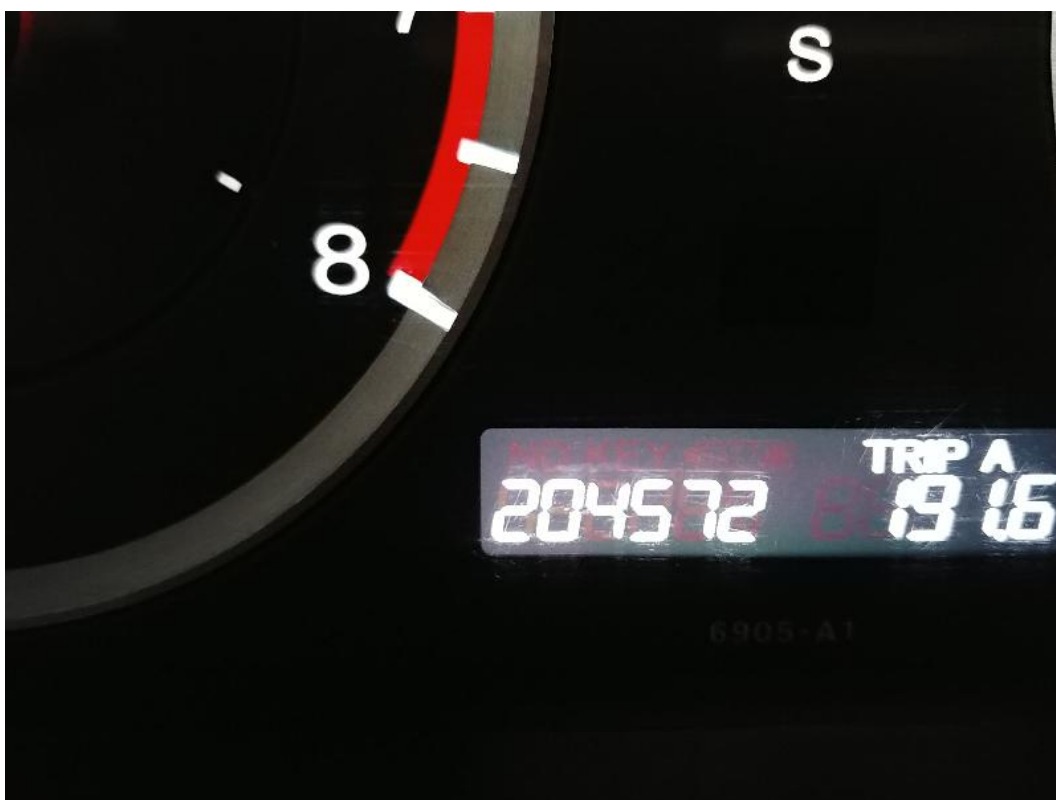
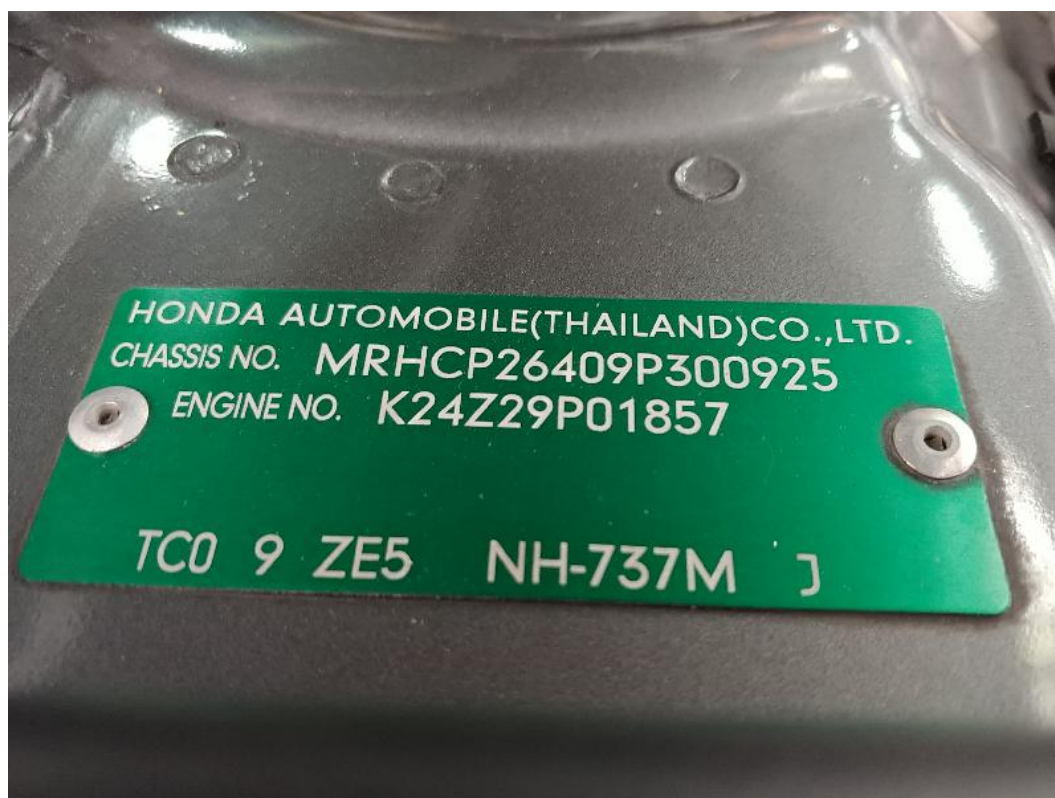
การวินิจฉัย CP 1

[บันทึก]  
Centre Pillar(Left Side) พ่นสี มี

[ภายใต้]  
whole of underneath ดอก หรือ dent มี

[หน้าต่าง]  
กระจากหน้ารถ หินกระเด็น บางส่วน

[เบาะ]  
Left head light หมอก ขุ่นมัว บางส่วน  
Right head light หมอก ขุ่นมัว บางส่วน

[ภายใน]  
ห้องของ สกปรก.รอยขีดข่วน บางส่วน  
การขับขี รอยย่น.รอยขีดข่วน มี  
ตกแต่งอื่นๆ รอยขีดข่วน บางส่วน
