U-Car Grading Report

U-car Grading Report

รุ่น	HONDA MOBILIO 1.5		
สี	Pearl	หมายเลขทะเบียน (Plate number)	5กฏ4521
รุ่นปี	2016	เลขไมล์	45,079กม.
แบบ	เลขตัวถัง	MRHDD4870GP100382

วันที่ตรวจสอบ 2019/10/10

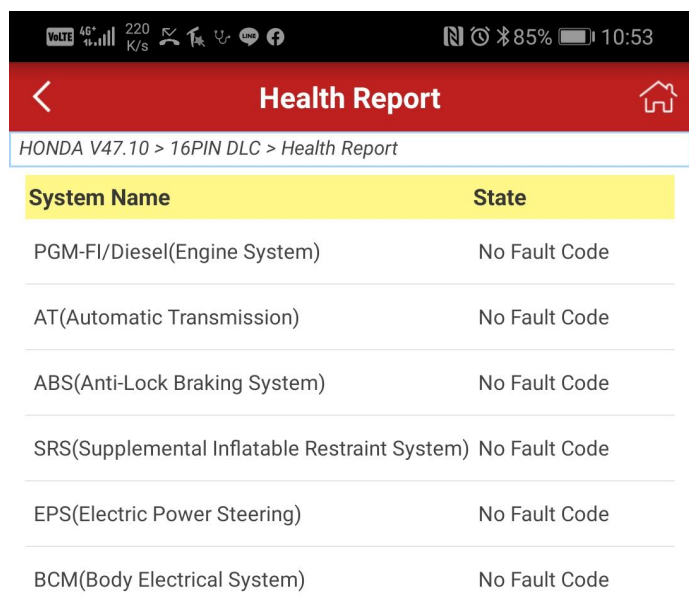
การวินิจฉัย CP 1

Health Report

System Name	State
PGM-FI/Diesel(Engine System)	No Fault Code
AT(Automatic Transmission)	No Fault Code
ABS(Anti-Lock Braking System)	No Fault Code
SRS(Supplemental Inflatable Restraint System)	No Fault Code
EPS(Electric Power Steering)	No Fault Code
BCM(Body Electrical System)	No Fault Code
