U-Car Grading Report

รายงานผลการตรวจเช็คสภาพรถยนต์
ภายใต้การดูแลของสมาคมการประเมินสภาพรถยนต์ประเทศไทย

รุ่น	HONDA Accord EL		
สี	White		
รุ่นปี	-	เลขไมล์	144,421กม.
แบบ	เลขตัวถัง	MRHCR2640DP100414

ภายนอก	★★★★★
ภายใน	★★★★★
โครงสร้าง	สภาพดีเยี่ยม
เครื่องยนต์	สภาพดี
วันที่ตรวจสอบ	2019/3/18
สาขา	Visarn Autocar Co.,Ltd.
ที่อยู่

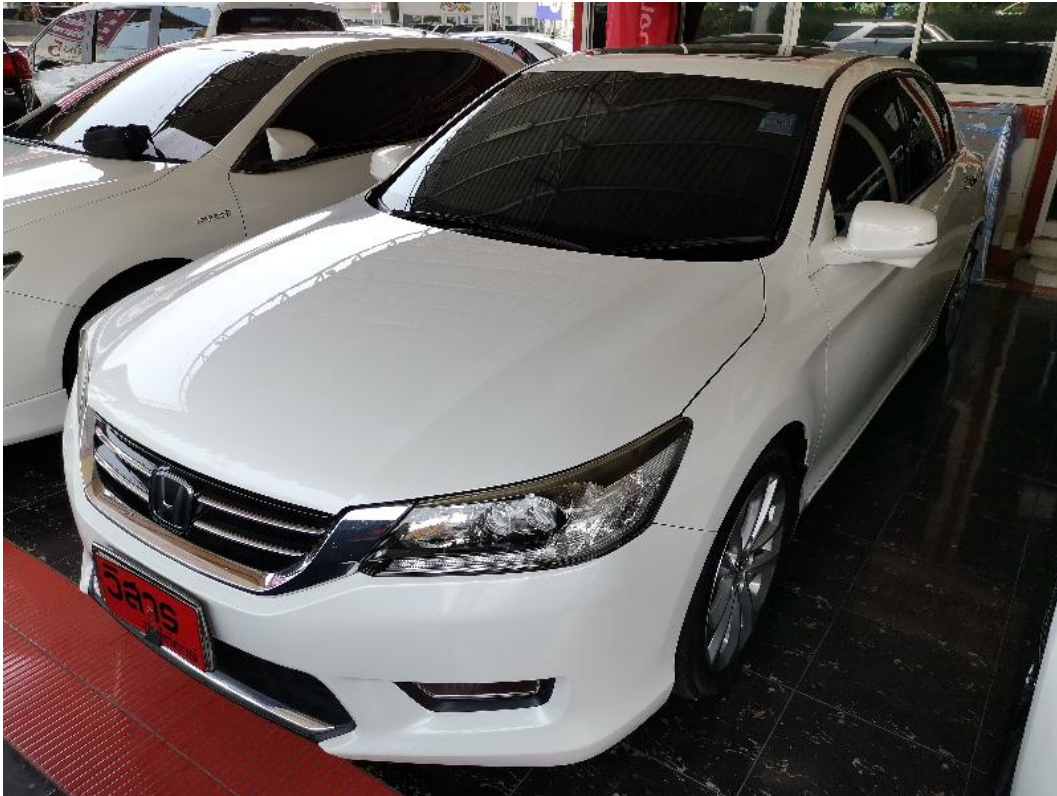
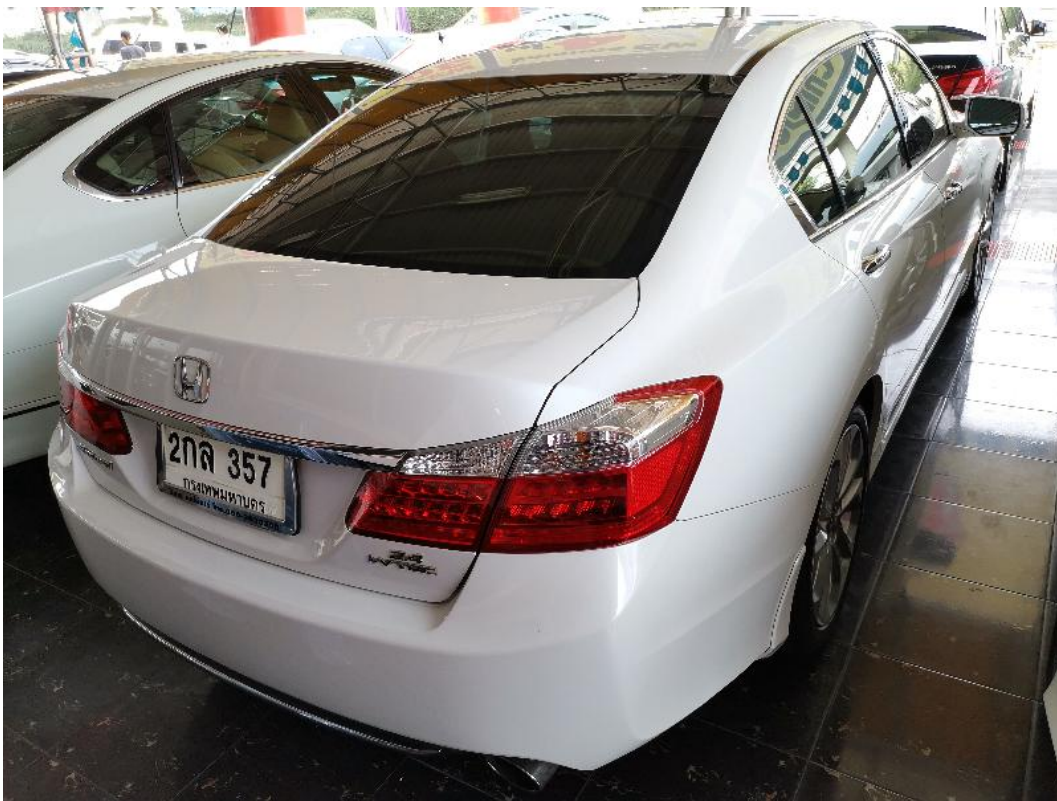
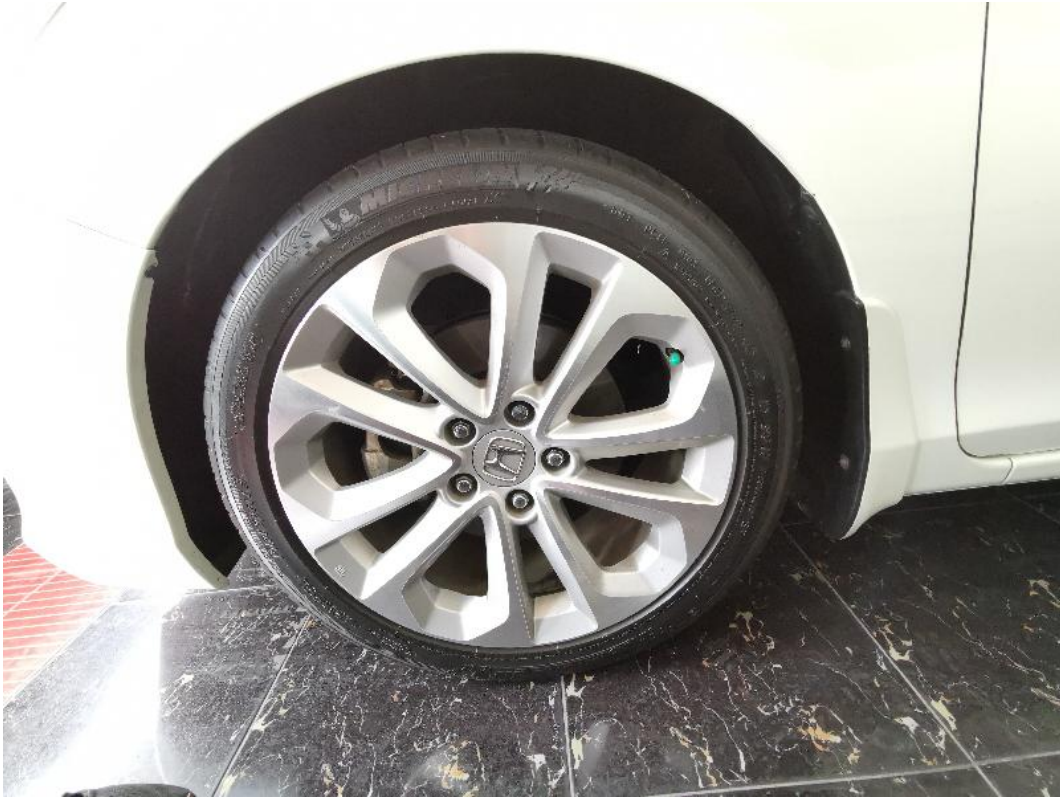
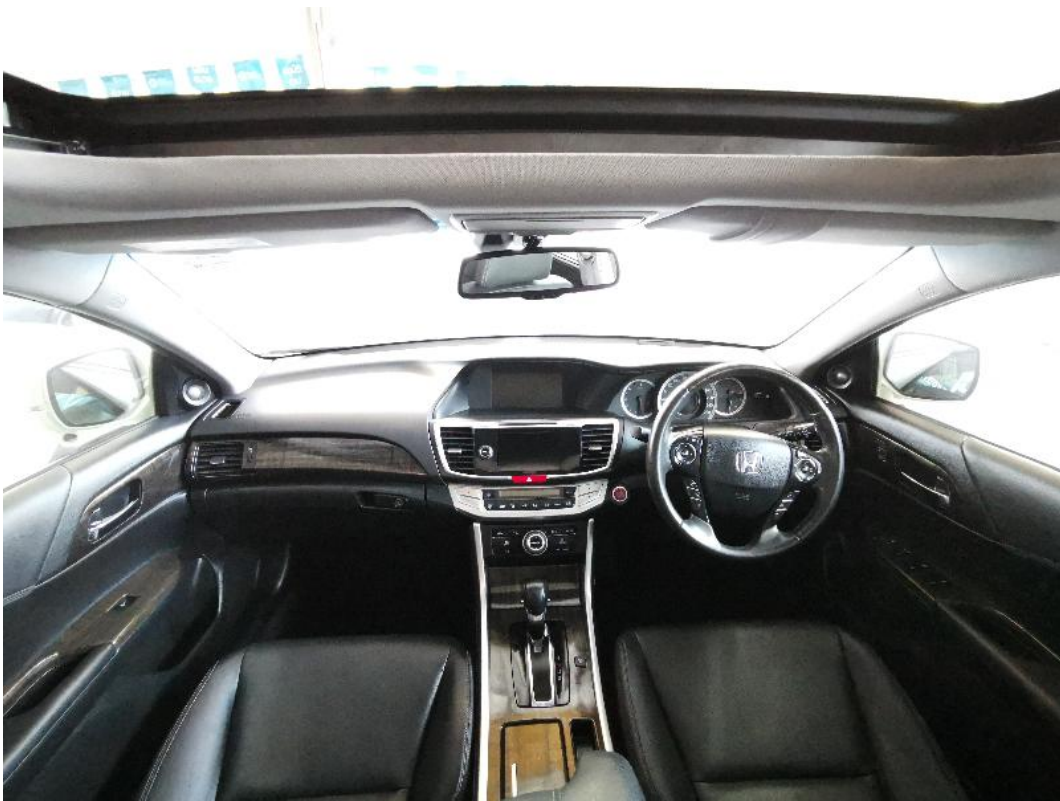
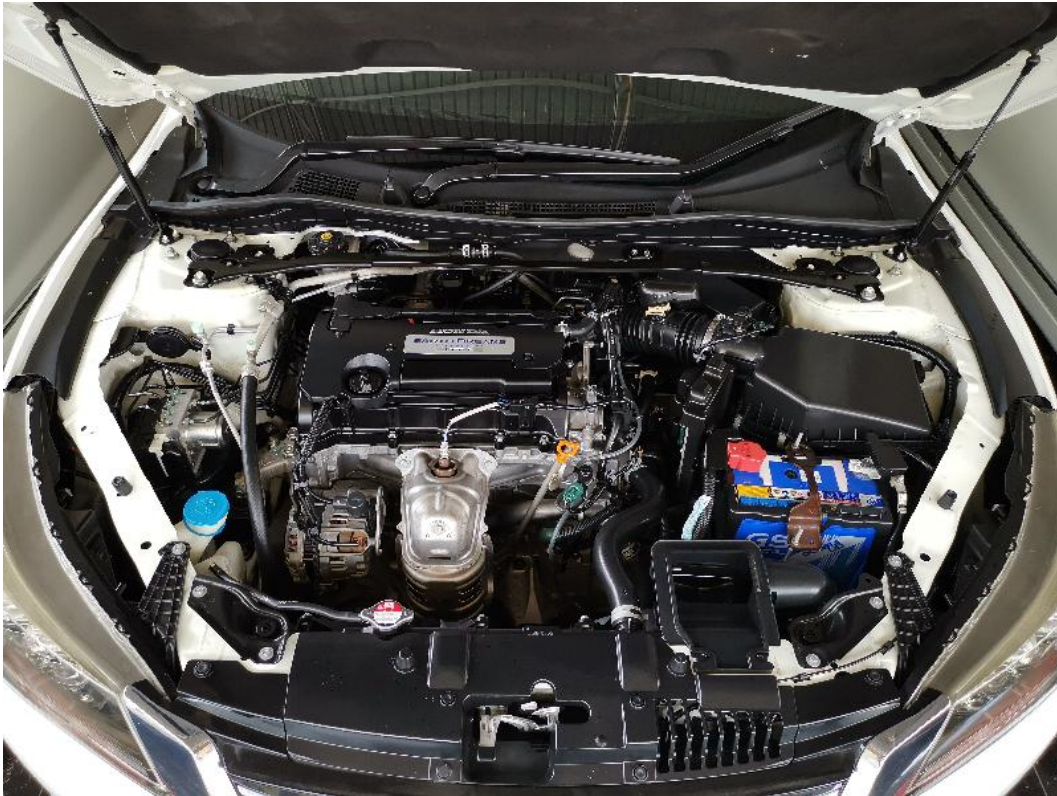
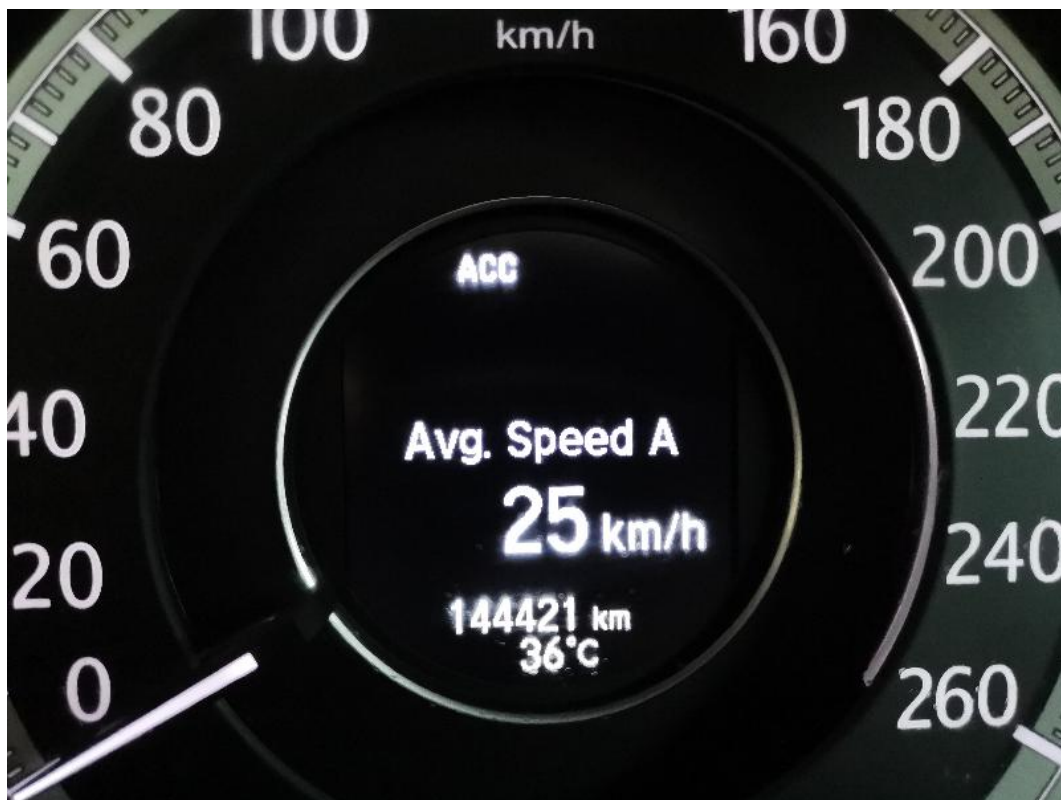
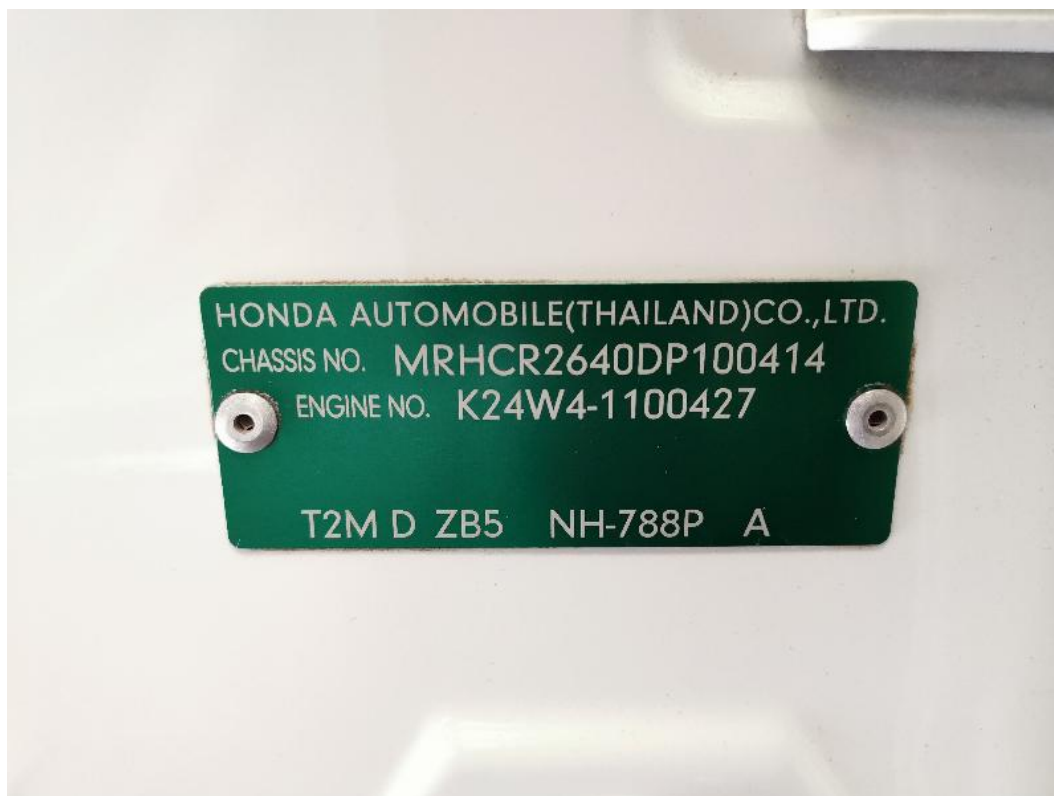
<p>Front left fender</p> <p>★★★★★</p>	<p>Bonnet / hood</p> <p>★★★★☆</p>	<p>Front bumper</p> <p>★★★★★</p>	<p>Front right fender</p> <p>★★★★★</p>	<p>[หน้าต่าง] กระจกหน้ารถ หินกระเด็น บางส่วน</p> <p>[เบา] Left head light หมอก ชูนมัว บางส่วน Right fog driving light หมอก ชูนมัว บางส่วน Left fog driving light หมอก ชูนมัว บางส่วน Right head light หมอก ชูนมัว บางส่วน</p> <p>[ภายใน] การจับที่ รอยย่น,รอยขีดข่วน มี พื้นพรม คราบ SS Headliner คราบ SS พื้นพรม รอยย่น M</p>		
<p>Front left tire, alloy wheel, wheel cover ร่องยางระดับ 5</p> <p>★★★★★</p>			<p>Front right tire, alloy wheel, wheel cover ร่องยางระดับ 5</p> <p>★★★★★</p>			
<p>Front left door</p> <p>★★★★★</p>			<p>Front right door</p> <p>★★★★★</p>			
<p>Left side step / side spoiler</p> <p>★★★★★</p>			<p>Right side step / side spoiler</p> <p>★★★★★</p>			
<p>Rear left door</p> <p>★★★★★</p>			<p>Rear right door</p> <p>★★★★★</p>			
<p>Left back tire, alloy wheel, wheel cover ร่องยางระดับ 5</p> <p>★★★★★</p>			<p>Right front tire, alloy wheel, wheel cover ร่องยางระดับ 5</p> <p>★★★★★</p>

<p>Left back fender</p> <p>★★★★★</p>			<p>Right back fender</p> <p>★★★★★</p>			
<p>Roof</p> <p>★★★★★</p>			<p>Trunk lid / boot lid</p> <p>★★★★★</p>		<p>Back rear spoiler & under spoiler</p> <p>★★★★★</p>	<p>Back rear bumper</p> <p>★★★★★</p>
<p>Dashboard</p> <p>★★★★★</p>					<p>Steering wheel</p> <p>★★★★★</p>	
<p>Front left seat</p> <p>★★★★★</p>					<p>Front right seat</p> <p>★★★★★</p>	
<p>Front and back left door trim</p> <p>★★★★★</p>					<p>Front and back right door trim</p> <p>★★★★★</p>	
<p>Rear seat</p> <p>★★★★★</p>					<p>Console</p> <p>★★★★★</p>	
					<p>Luggage room</p> <p>★★★★★</p>

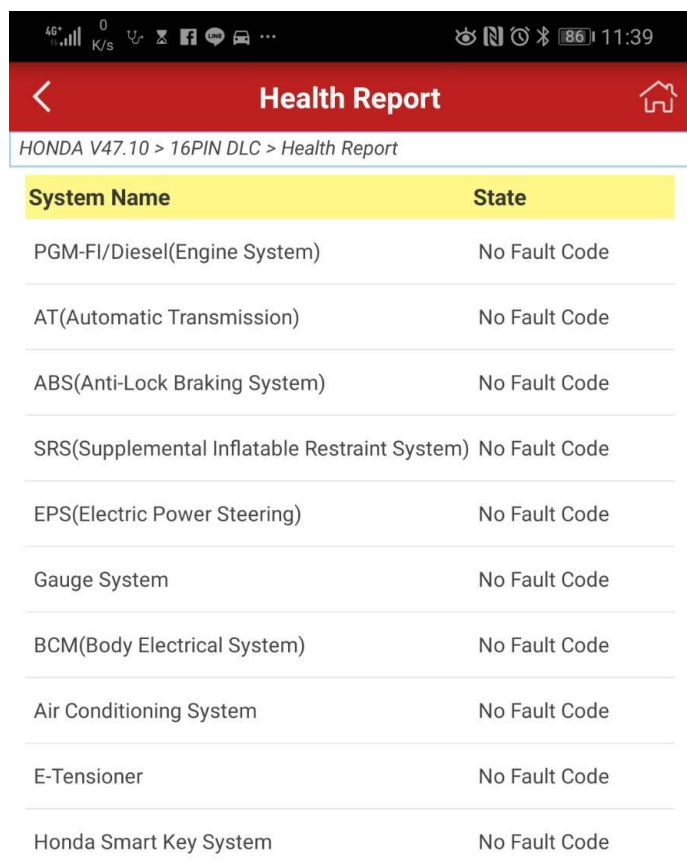
HONDA V47.10 > 16PIN DLC > Health Report

System Name	State
PGM-FI/Diesel(Engine System)	No Fault Code
AT(Automatic Transmission)	No Fault Code
ABS(Anti-Lock Braking System)	No Fault Code
SRS(Supplemental Inflatable Restraint System)	No Fault Code
EPS(Electric Power Steering)	No Fault Code
Gauge System	No Fault Code
BCM(Body Electrical System)	No Fault Code
Air Conditioning System	No Fault Code
E-Tensioner	No Fault Code
Honda Smart Key System	No Fault Code
