# U-Car Grading Report

รายงานผลการตรวจเช็คสภาพรถยนต์  
ภายใต้การดูแลของสมาคมการประเมินสภาพรถยนต์ประเทศญี่ปุ่น

| รุ่น | ISUZU D-MAX 1.9HILANDER | | |

| วันที่ตรวจสอบ | 2020/7/23 |

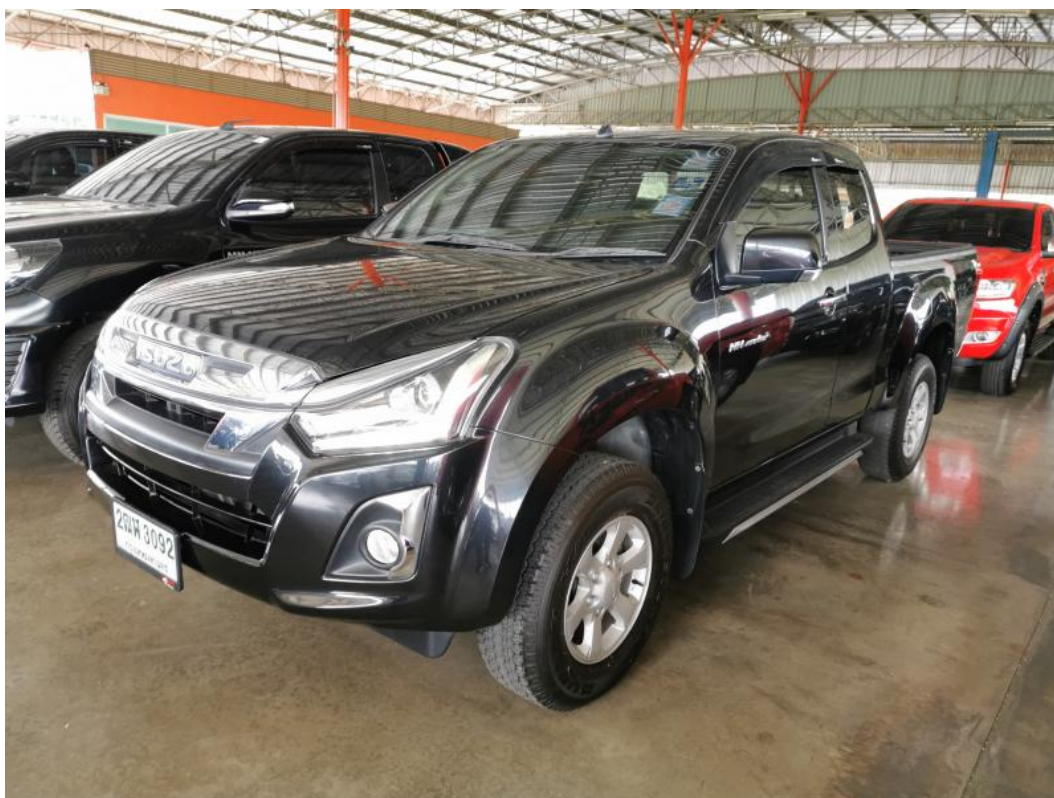
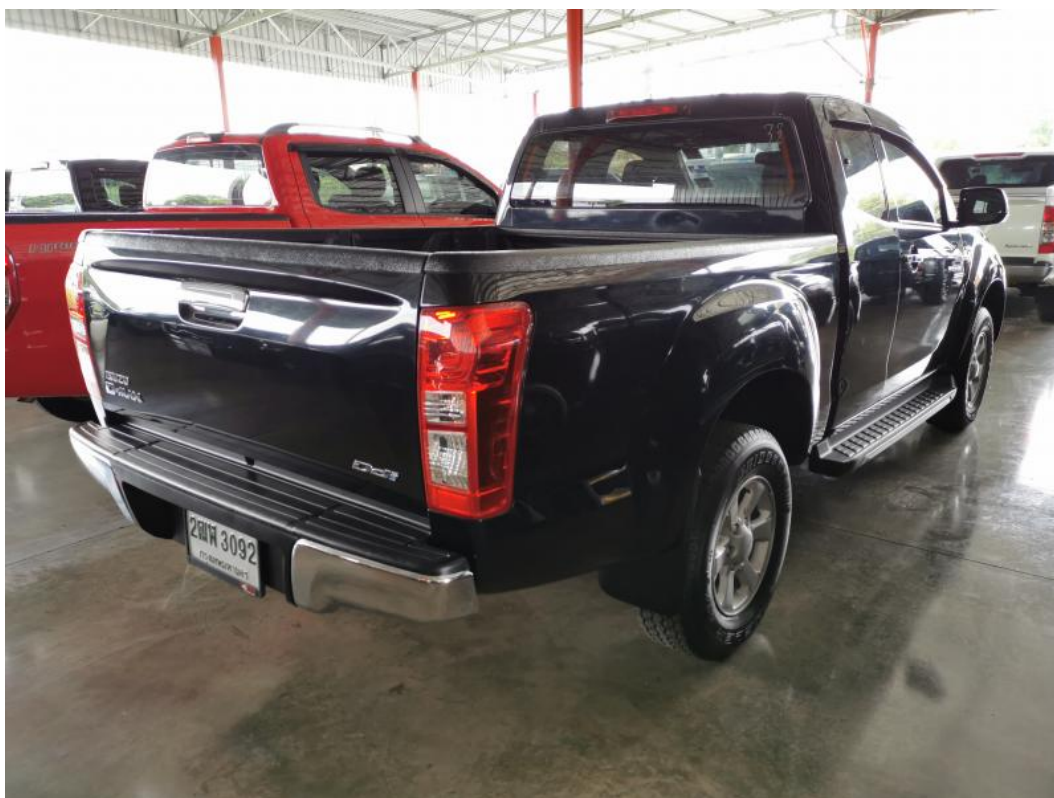
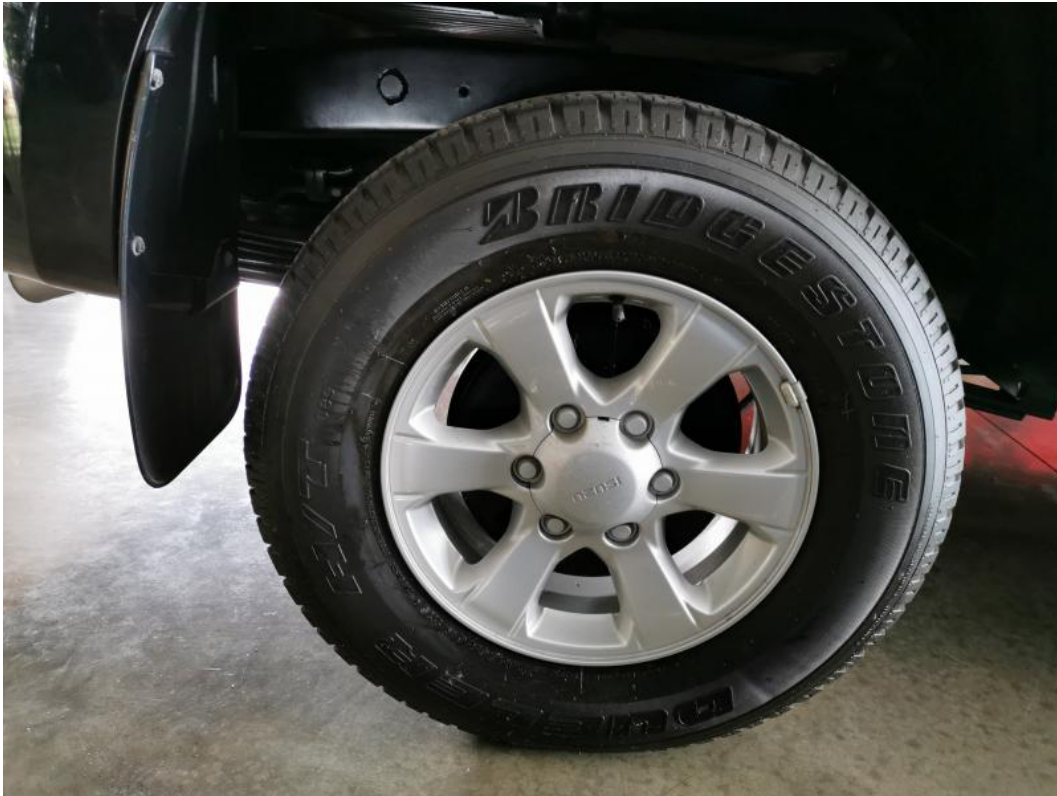
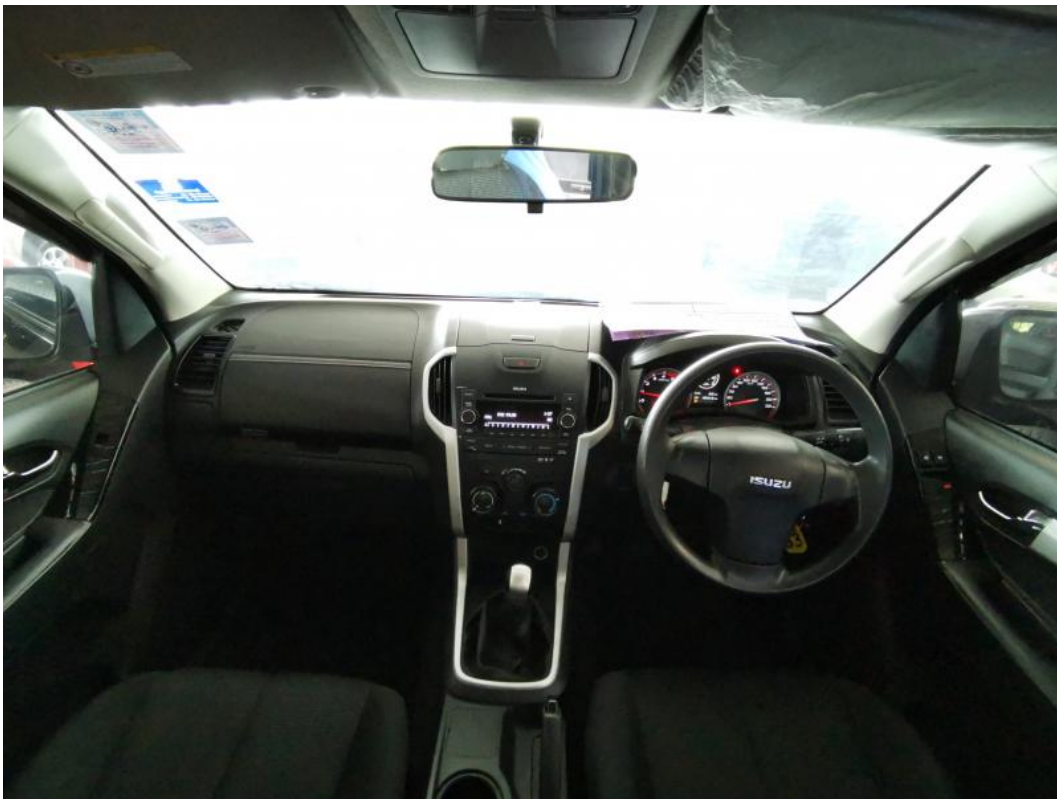
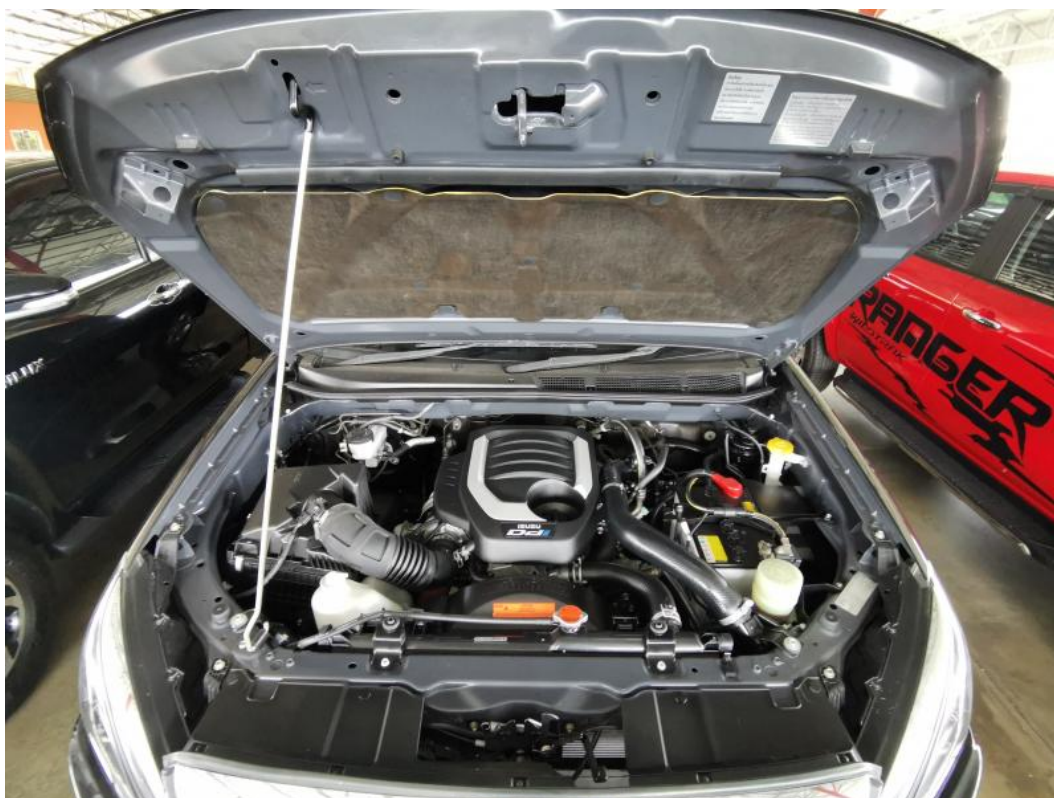
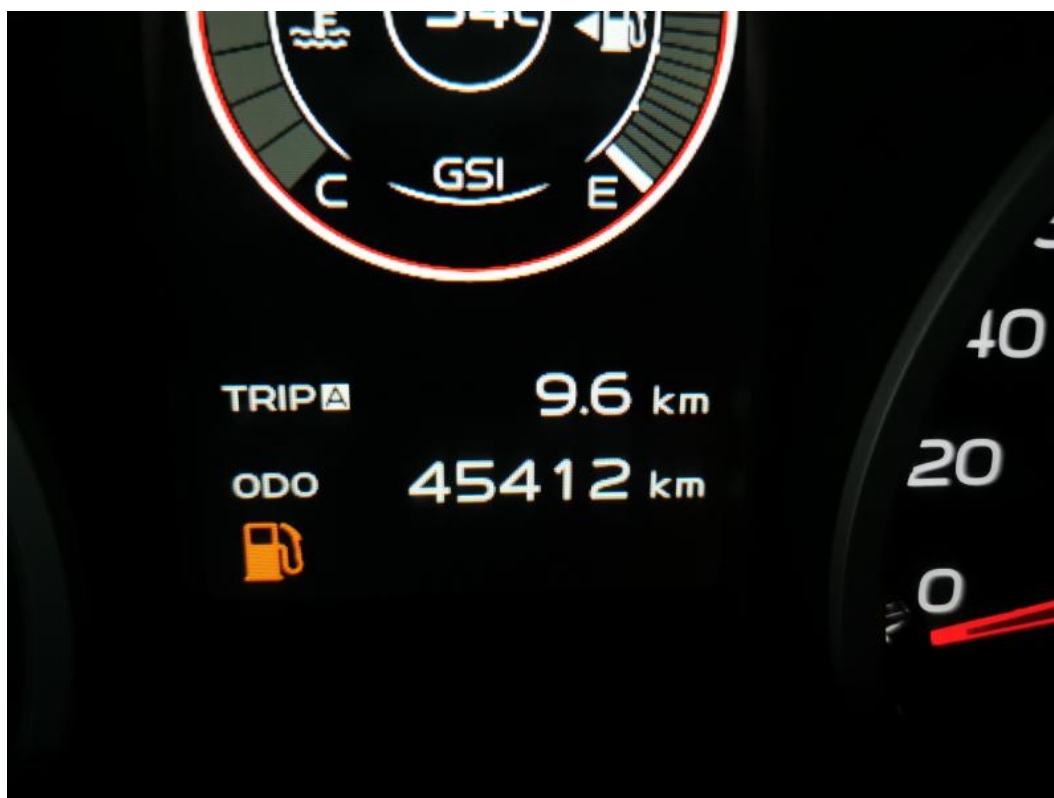
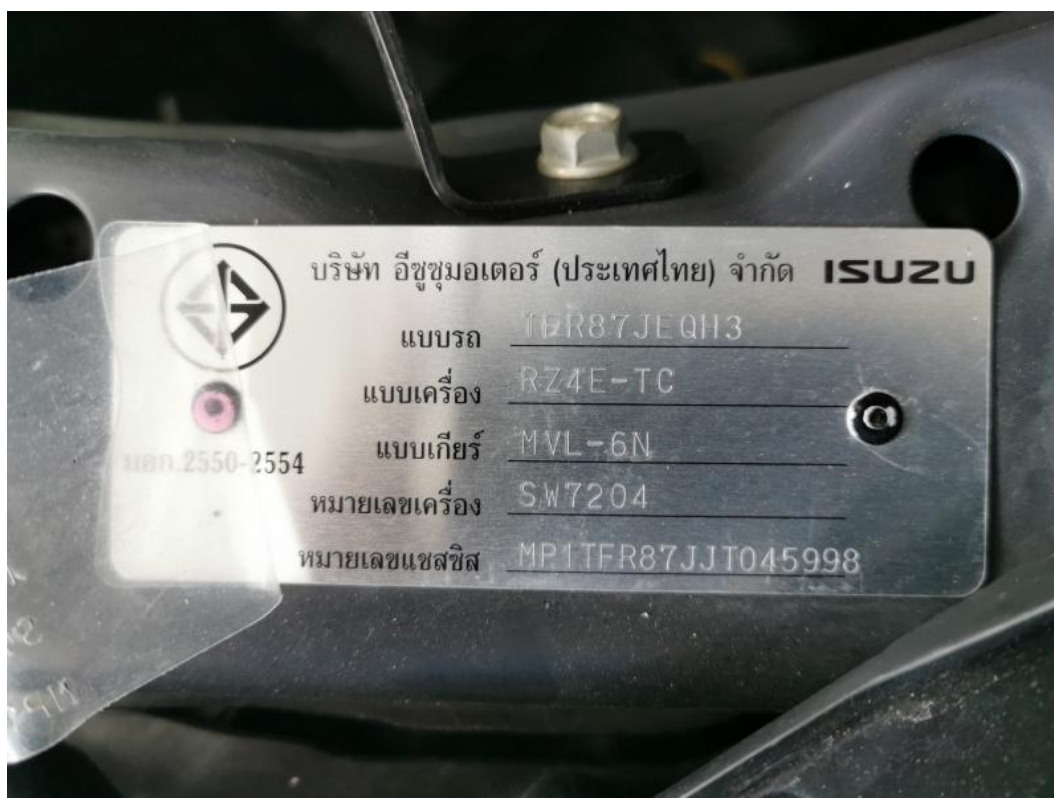
[หน้าต่าง]  
กระจกหน้ารถ หินกระเด็น บางส่วน

[ภายใน]  
การขับซี รอยย่น,รอยขีดข่วน มี  
ตกแต่งอื่นๆ รอยขีดข่วน บางส่วน  
Headliner คราบ M
