U-Car Grading Report

รายงานผลการตรวจเช็คสภาพรถยนต์
ภายใต้การดูแลของสมาคมการประเมินสภาพรถยนต์ประเทศไทย

รุ่น	MITSUBISHI MIRAGE 1.2		
สี	Black	หมายเลขทะเบียน (Plate number)	ขมศ7100
รุ่นปี	2012	เลขไมล์	166,894กม.
แบบ	เลขตัวถัง	MMTXA03ADH013898

วันที่ตรวจสอบ 2020/8/26

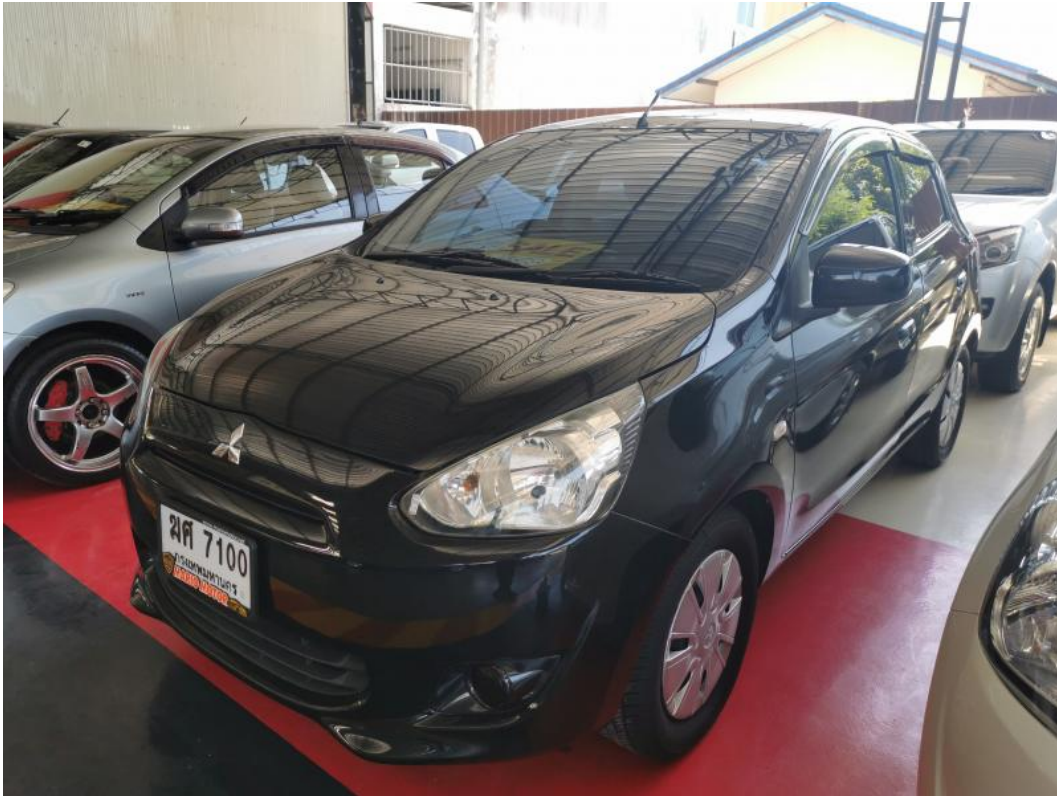
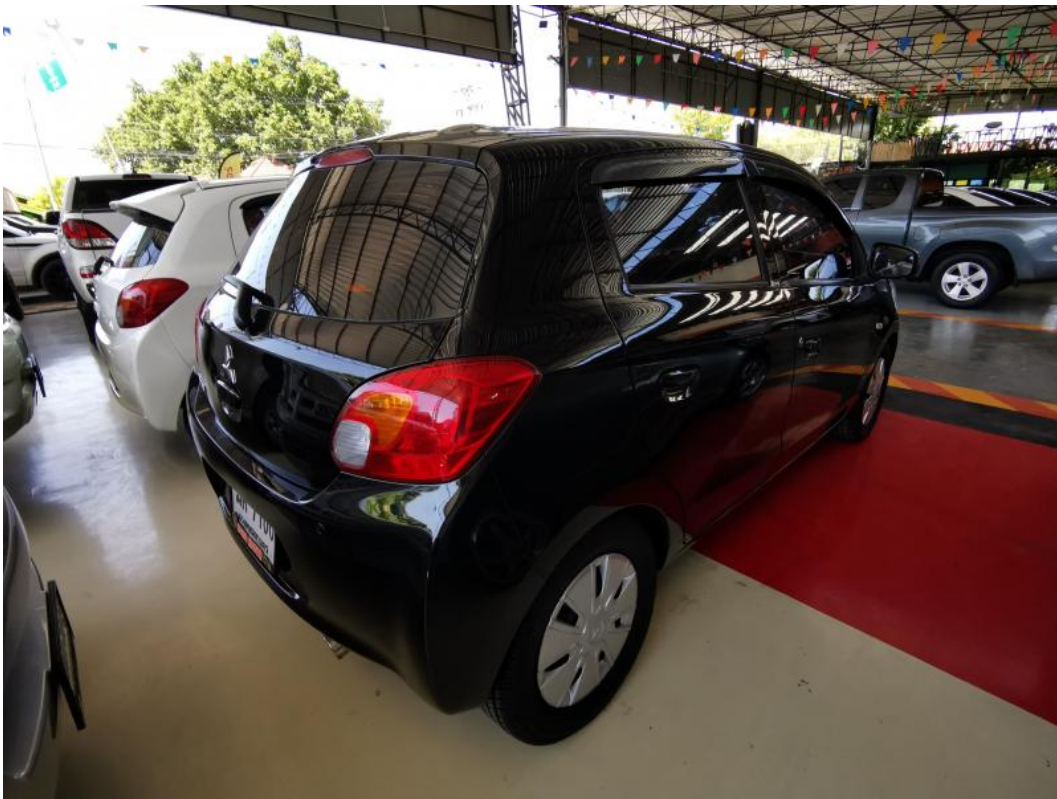
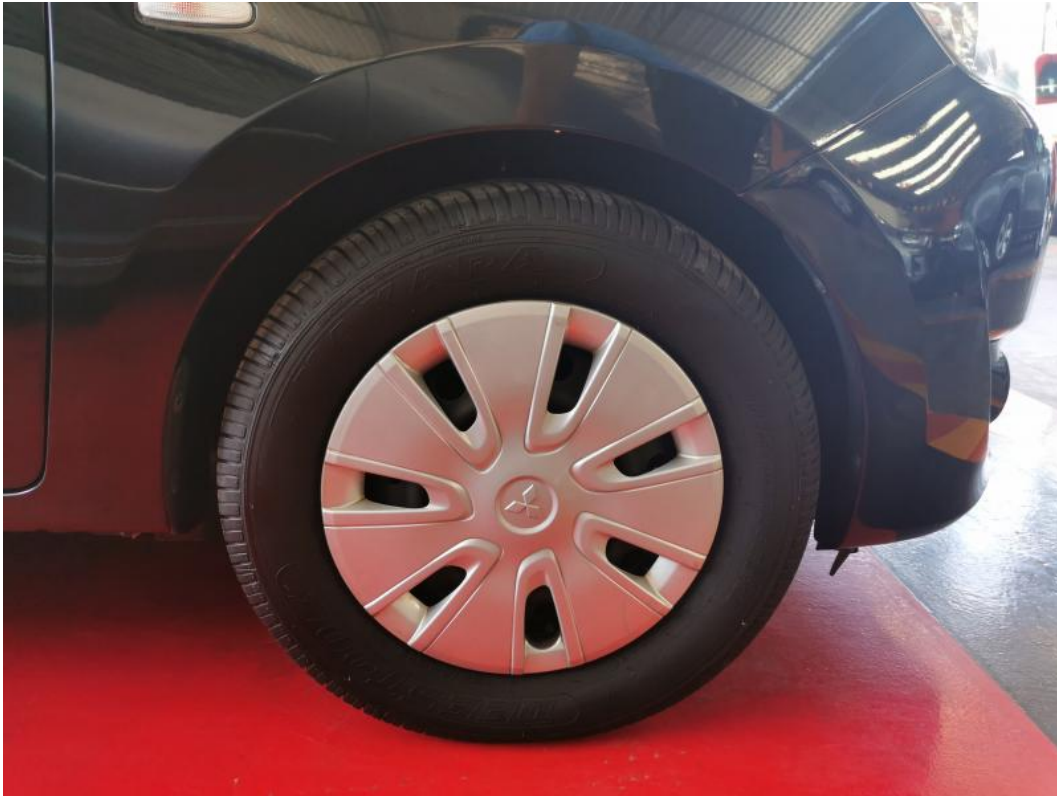
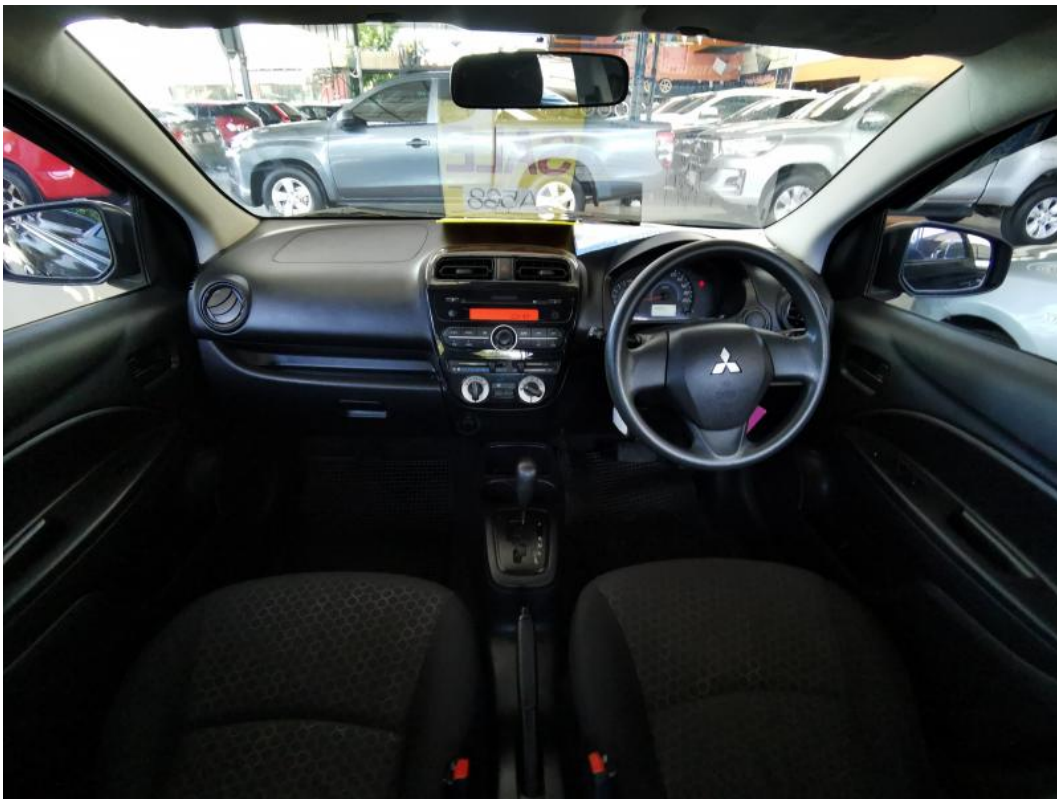
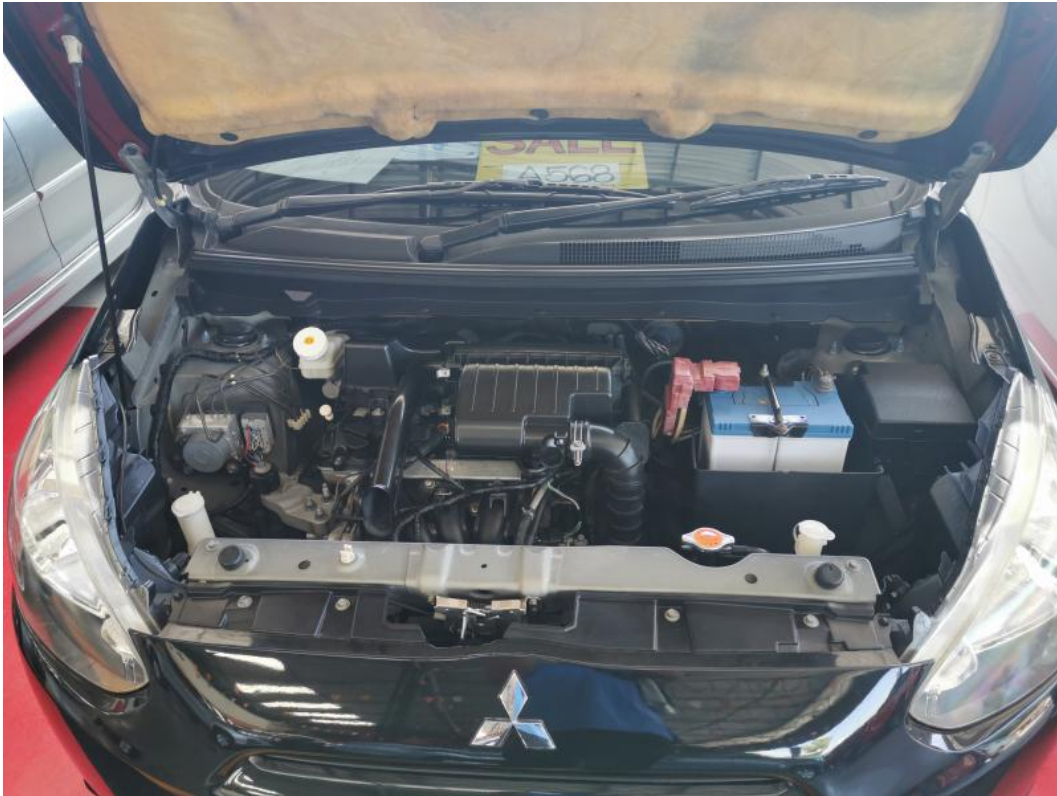
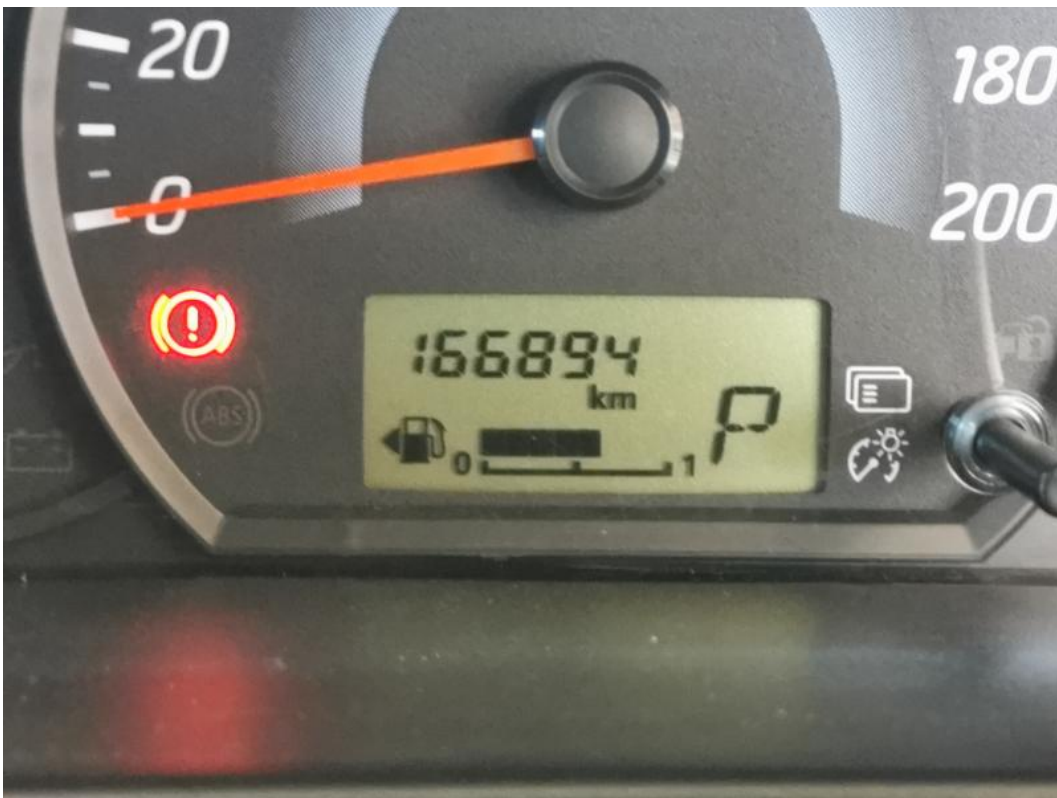
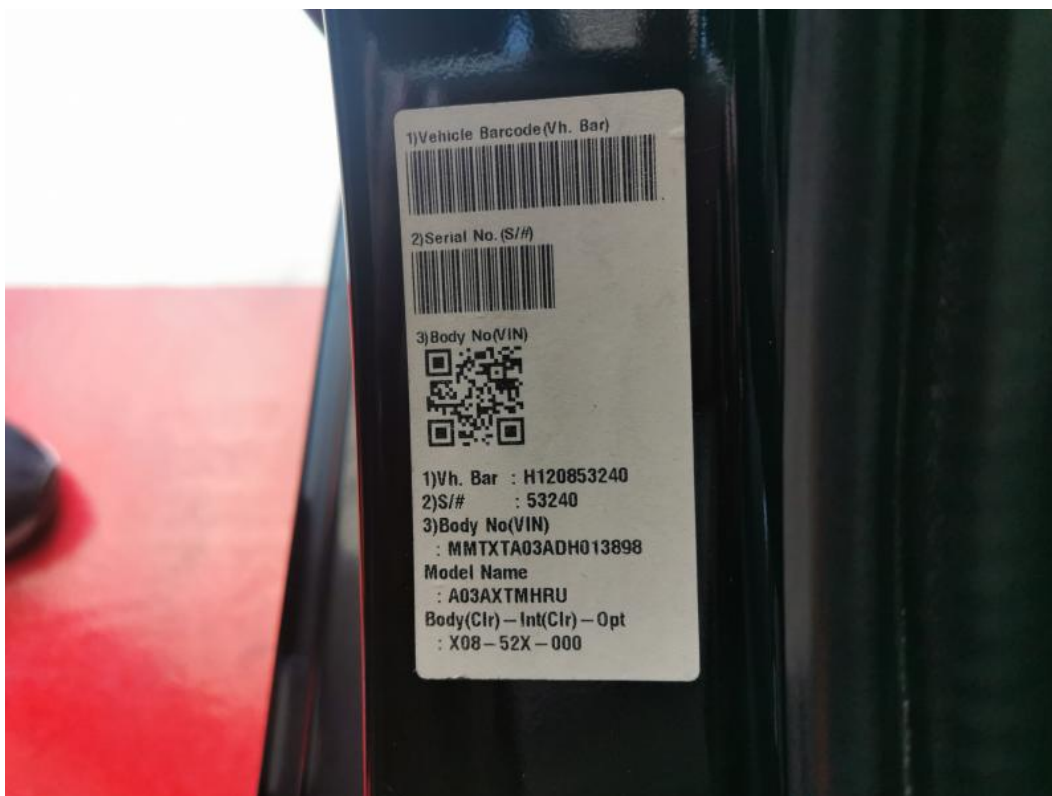
[บันทึก]
ทำสีใหม่ด้วยสีเดิม

[เบา]
Right head light หมอก ชุมนิว บางส่วน
Left head light หมอก ชุมนิว บางส่วน

[ภายใน]
ตกแต่งอื่นๆ รอยขีดข่วน บางส่วน
Headliner สปรก SS

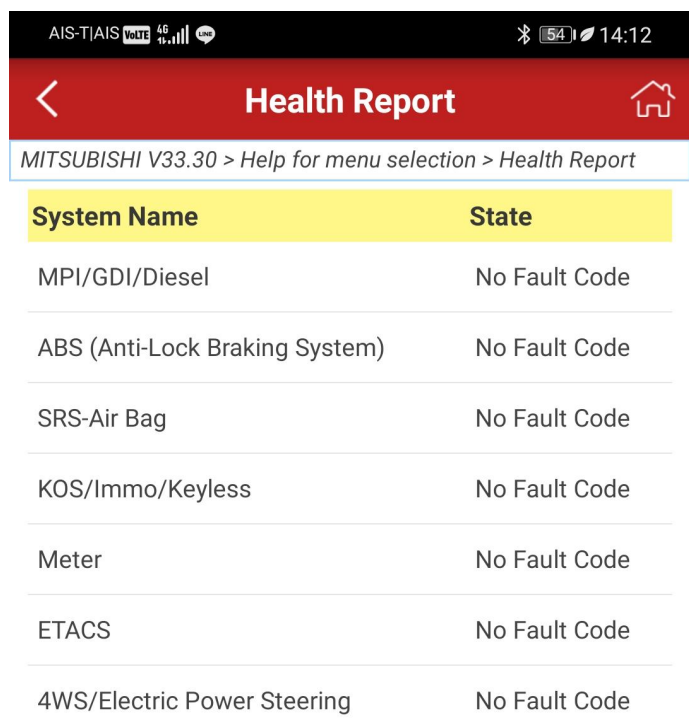
การวินิจฉัย CP 2

Health Report

System Name	State
MPI/GDI/Diesel	No Fault Code
ABS (Anti-Lock Braking System)	No Fault Code
SRS-Air Bag	No Fault Code
KOS/Immo/Keyless	No Fault Code
Meter	No Fault Code
ETACS	No Fault Code
4WS/Electric Power Steering	No Fault Code
