# U-Car Grading Report

หนังสือรับรอง โดย GOO INSPECTION

| รุ่น | HONDA HR-V | | |
| รุ่นปี | 2016 | เลขไมล์ | 73,127กม. |

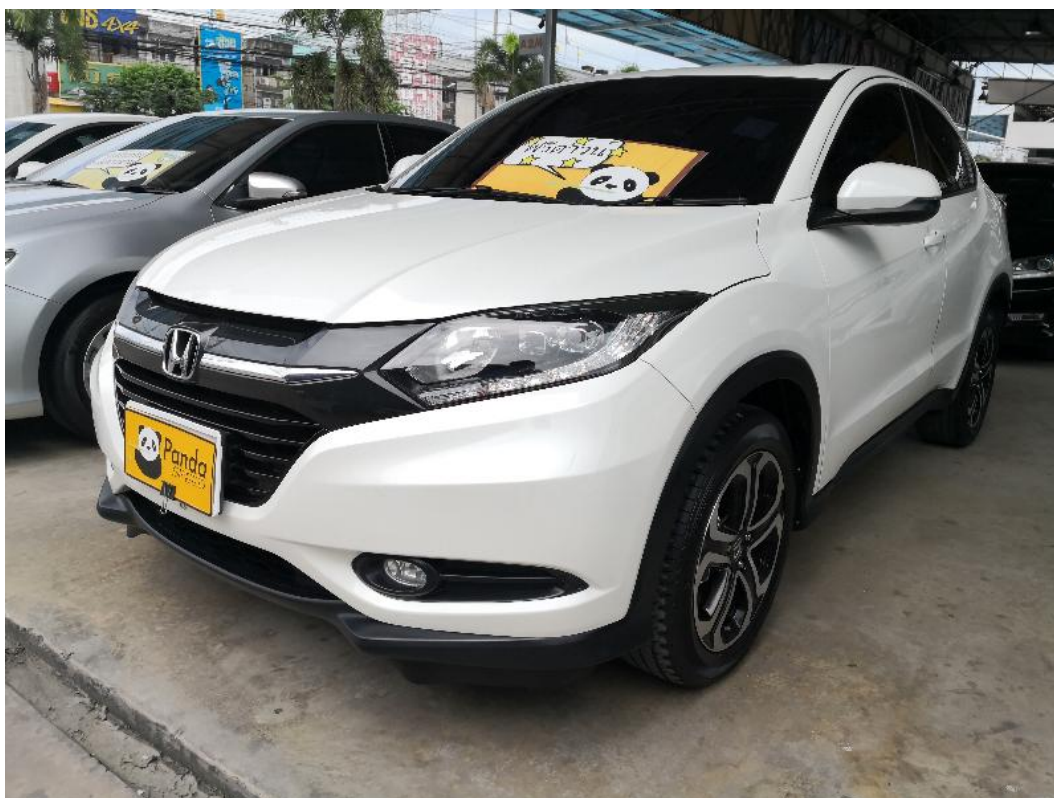
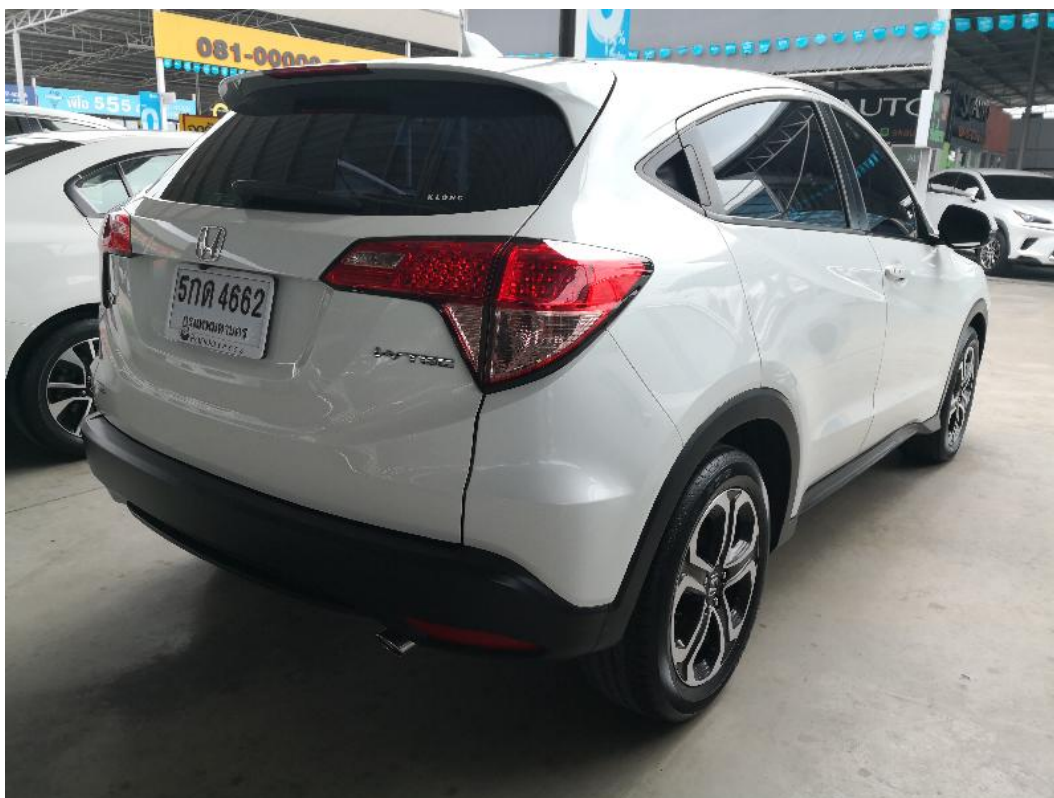
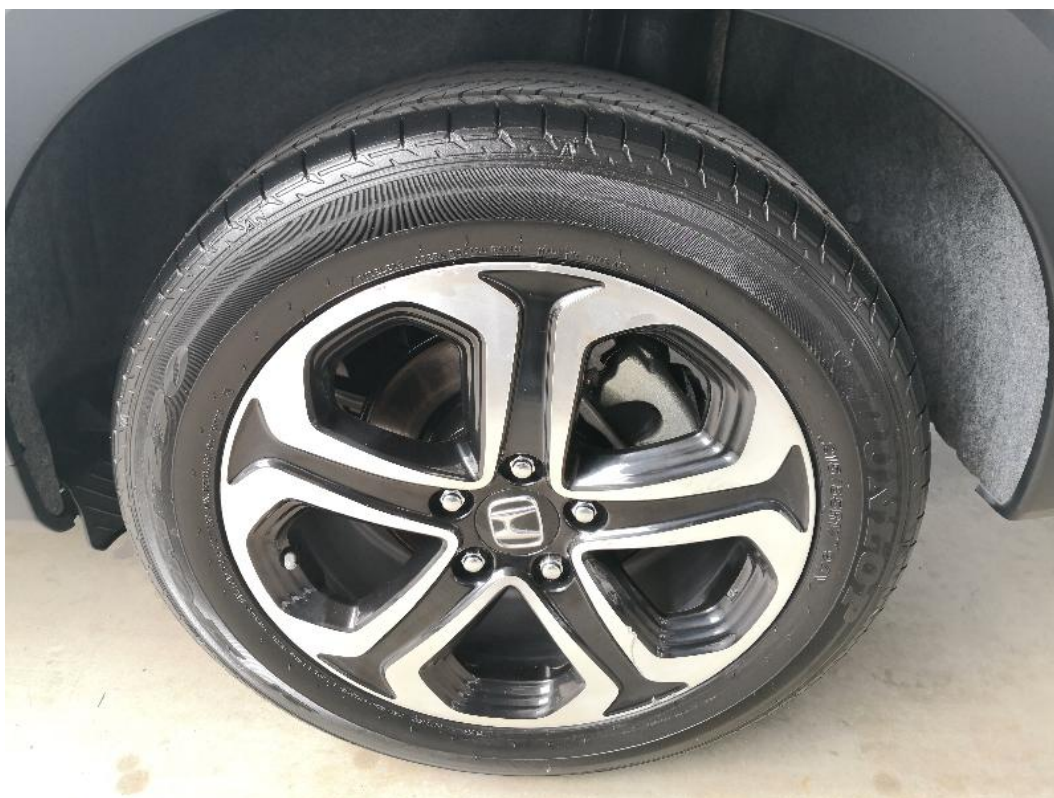
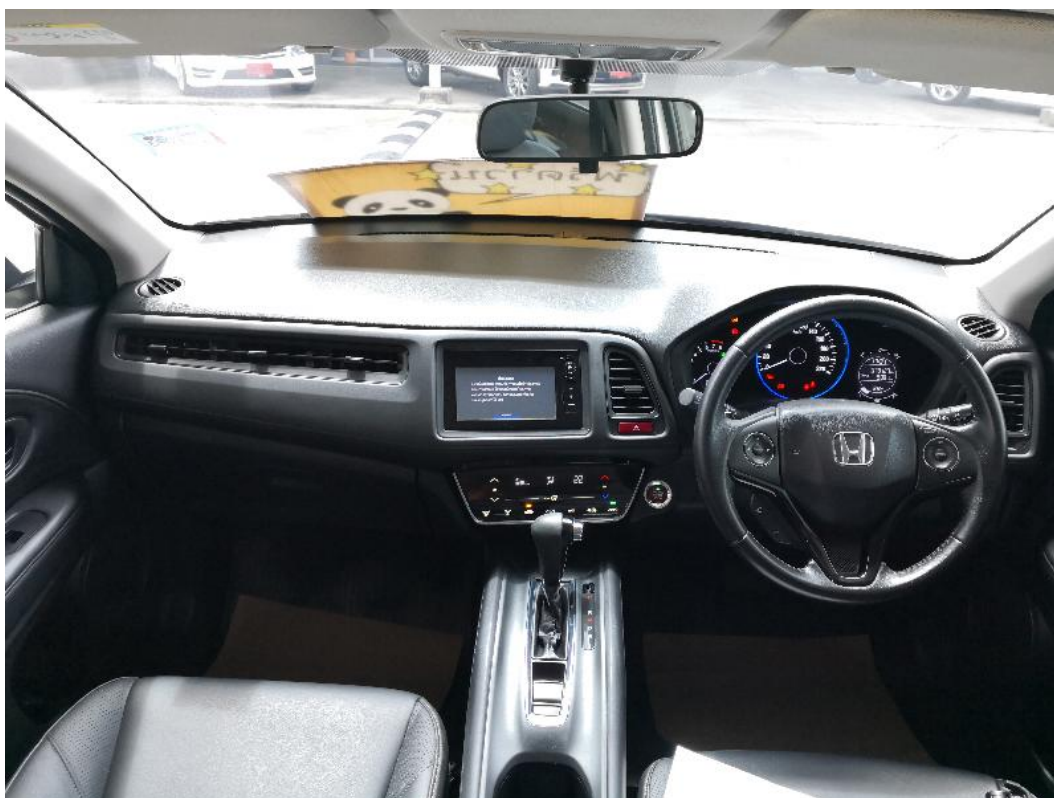
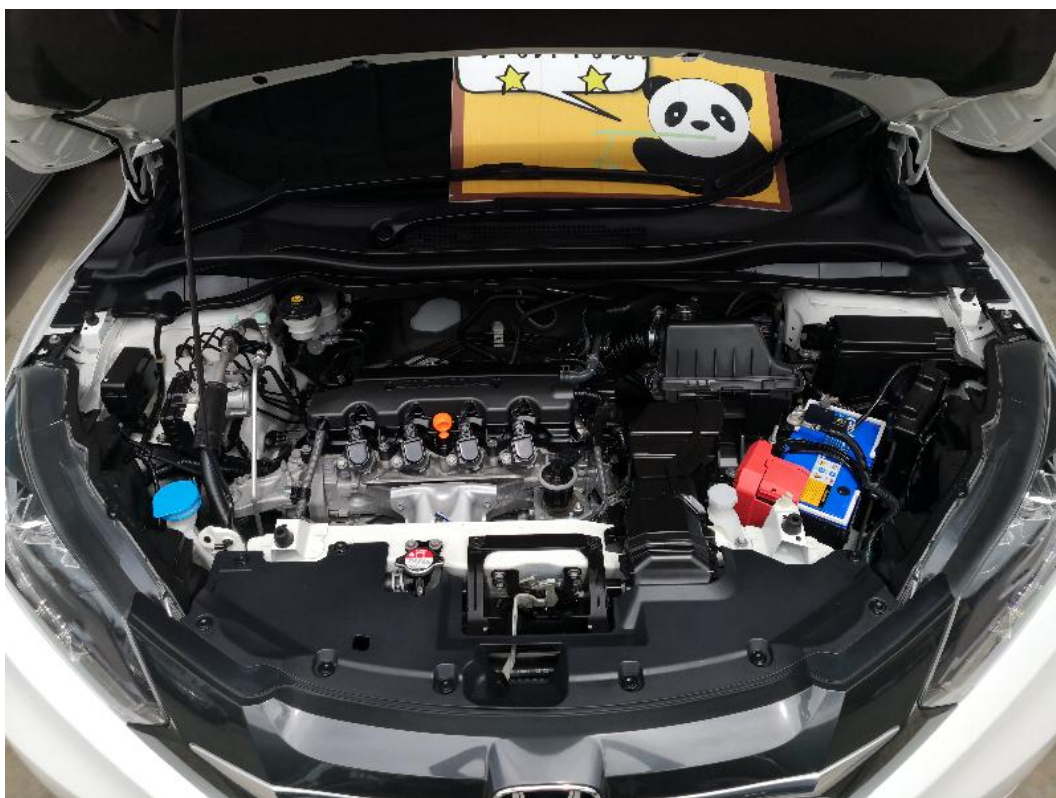
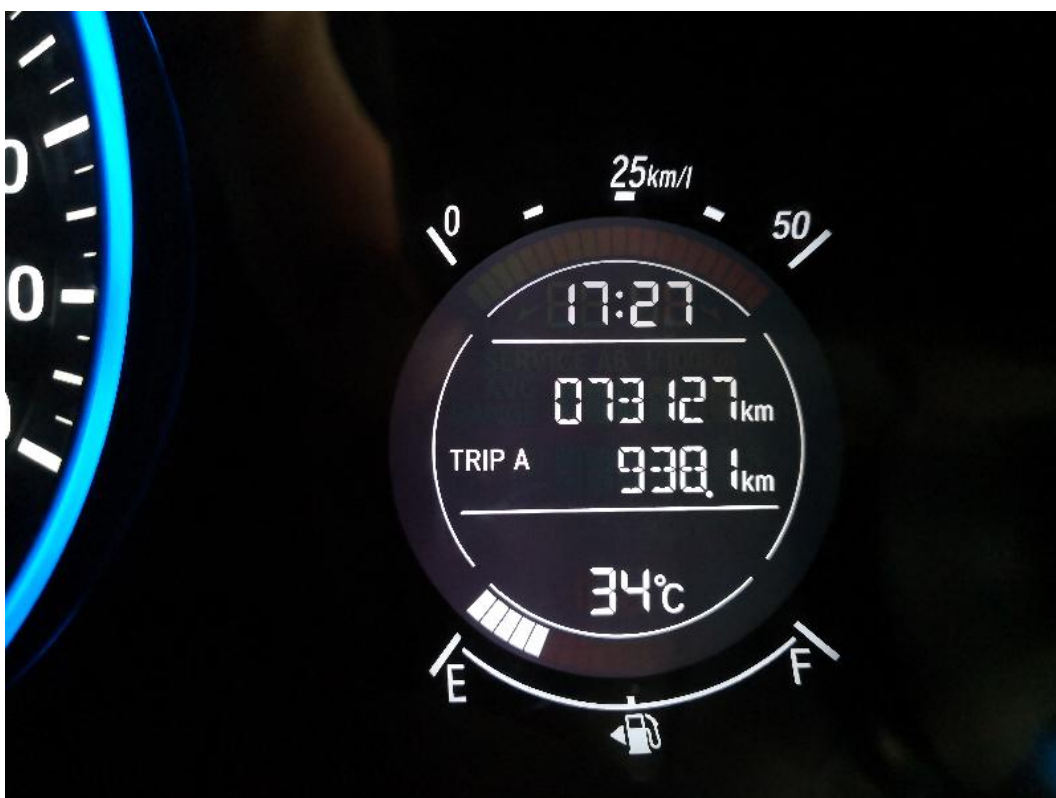
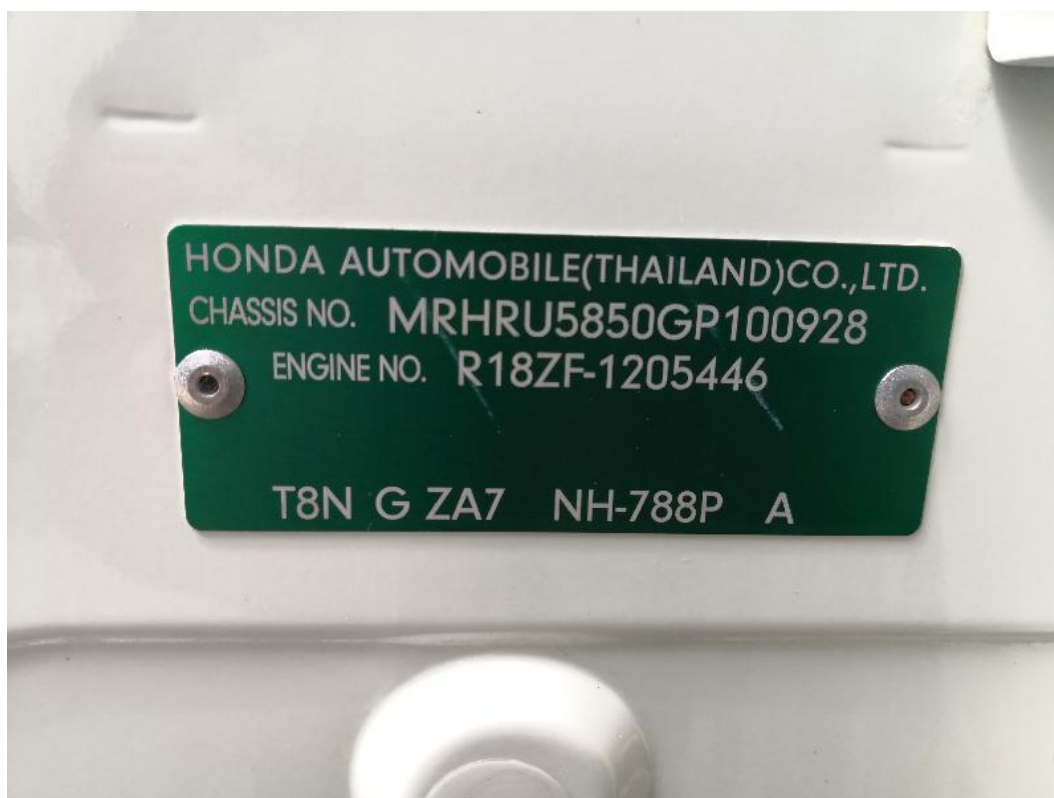
[บันทึก]  
กระจกข้างซ้าย ไฟมรยชิดชน บางส่วน

[หน้าต่าง]  
กระจกหน้ารถ หินกระเด็น บางส่วน

[ภายใน]  
ตกแต่งอื่นๆ รอยขีดข่วน บางส่วน  
Headliner คราบ S  
Headliner สกปรก S
