U-Car Grading Report

รายงานผลการตรวจเช็คสภาพรถยนต์
ภายใต้การดูแลของสมาคมการประเมินสภาพรถยนต์ประเทศไทย

รุ่น	TOYOTA VIOS 1.5 E		
สี	White	หมายเลขทะเบียน (Plate number)	7กธ7403
รุ่นปี	2018	เลขไมล์	33,442กม.
แบบ	เลขตัวถัง	MR2B29F3801120849

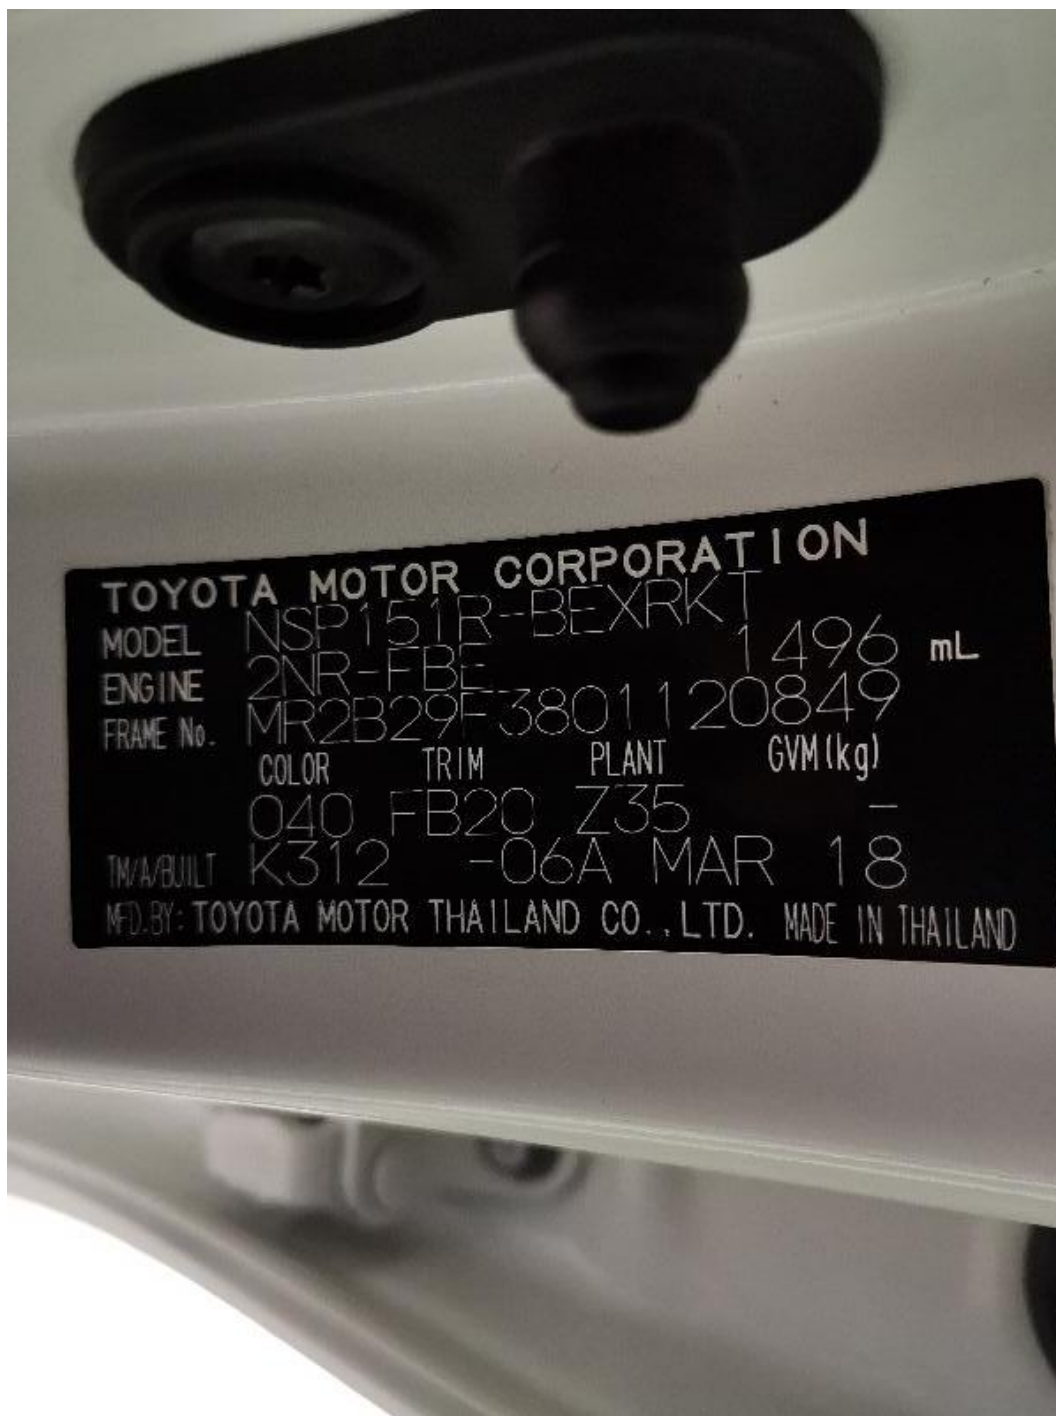
TOYOTA MOTOR CORPORATION

MODEL	NSP151R-BEXRKT			
ENGINE	2NR-FBE		1496	mL
FRAME No.	MR2B29F3801120849			
	COLOR	TRIM	PLANT	GVM(kg)
	040	FB20	Z35	-
TM/A/BUILT	K312	-06A	MAR	18
MFD. BY: TOYOTA MOTOR THAILAND CO., LTD. MADE IN THAILAND

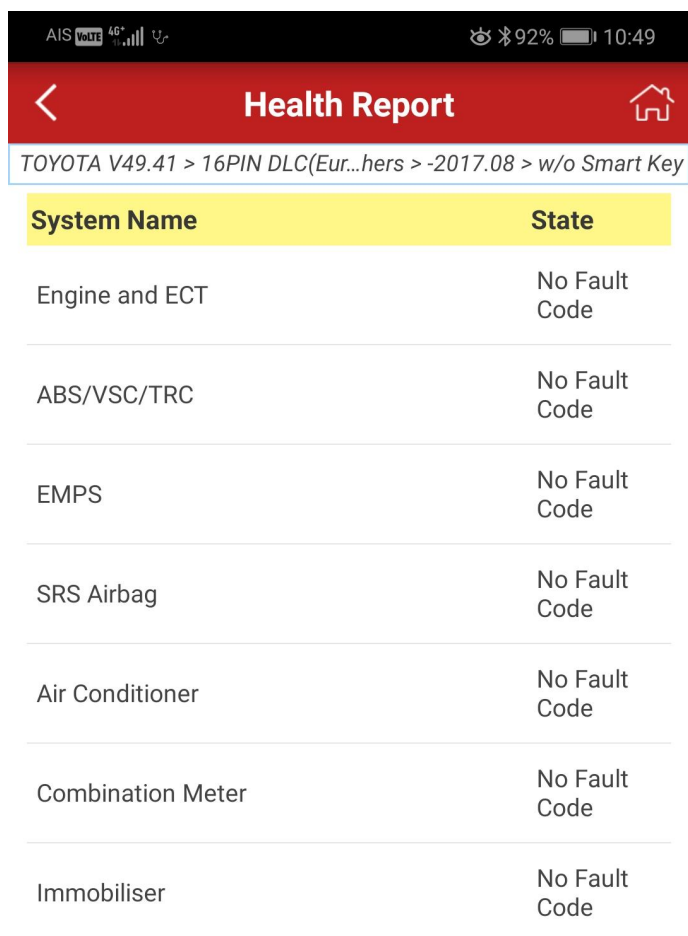
การวินิจฉัย CP 1

Health Report

TOYOTA V49.41 > 16PIN DLC(Eur...hers > -2017.08 > w/o Smart Key

System Name	State
Engine and ECT	No Fault Code
ABS/VSC/TRC	No Fault Code
EMPS	No Fault Code
SRS Airbag	No Fault Code
Air Conditioner	No Fault Code
Combination Meter	No Fault Code
Immobiliser	No Fault Code
