# U-Car Grading Report

# U-car Grading Report

รุ่น	TOYOTA LANDCRUISER PRADO 3.0 D		
สี	Grey	หมายเลขทะเบียน (Plate number)	บก5445
รุ่นปี	2012	เลขไมล์	50,793กม.
แบบ	เลขตัวถัง	JTEBH3FJ60K065227

วันที่ตรวจสอบ      2019/6/25

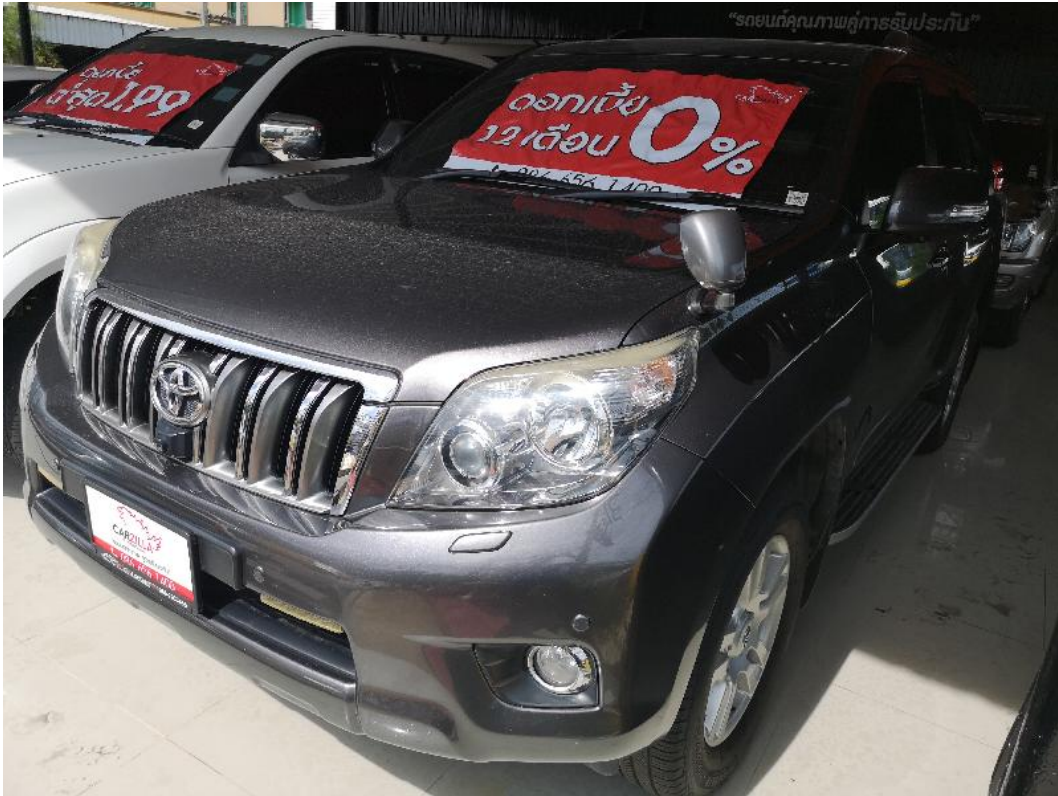
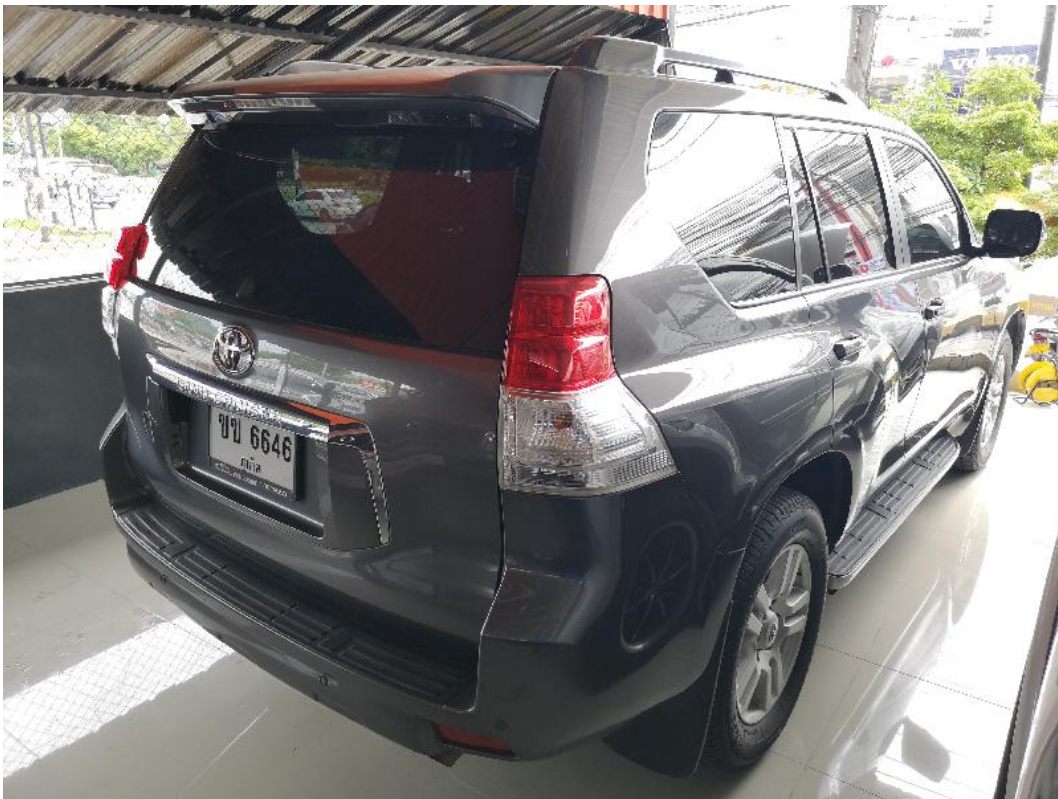
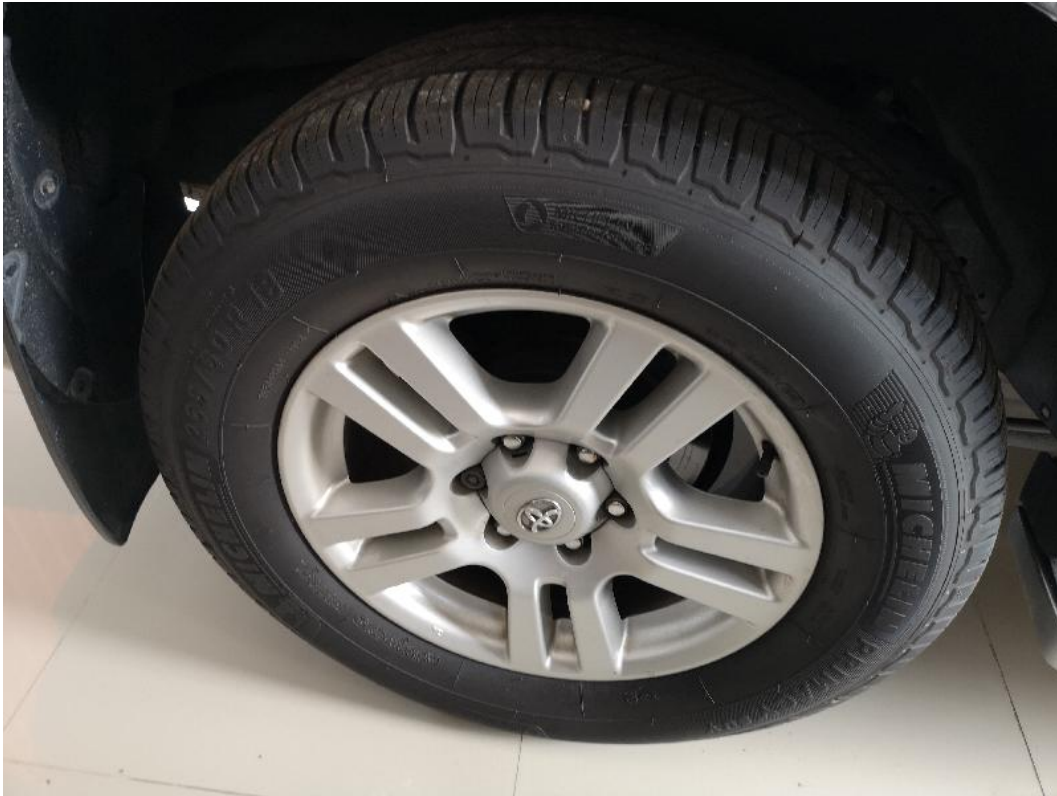
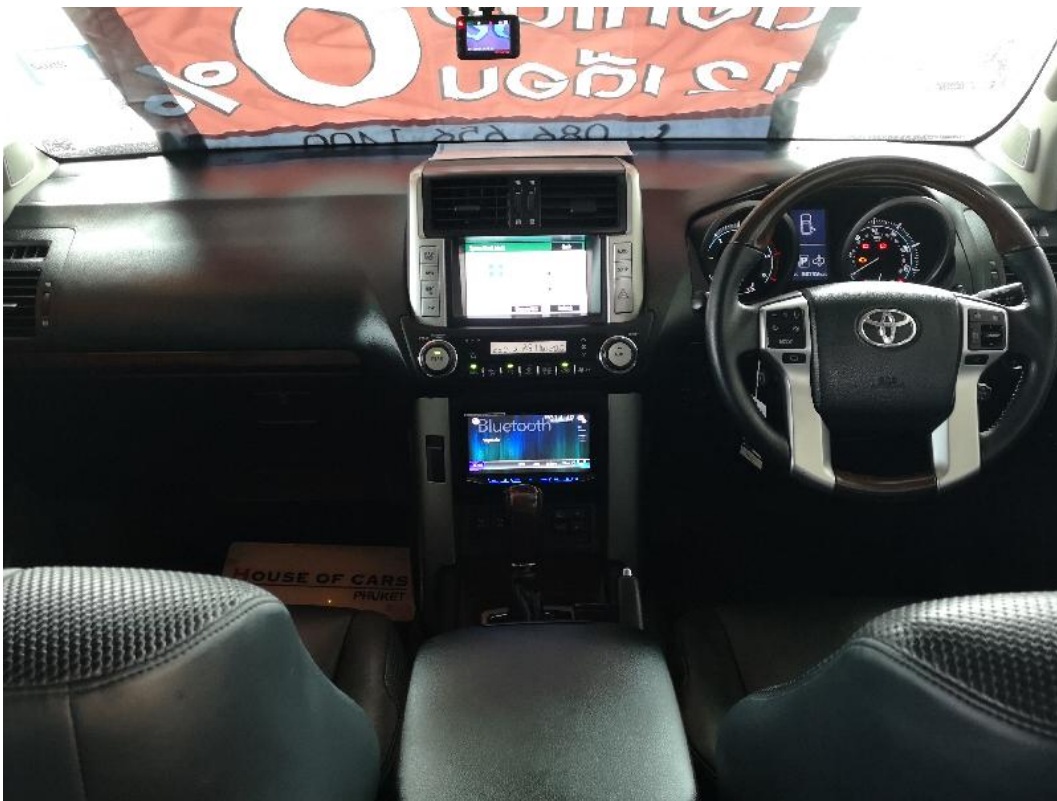
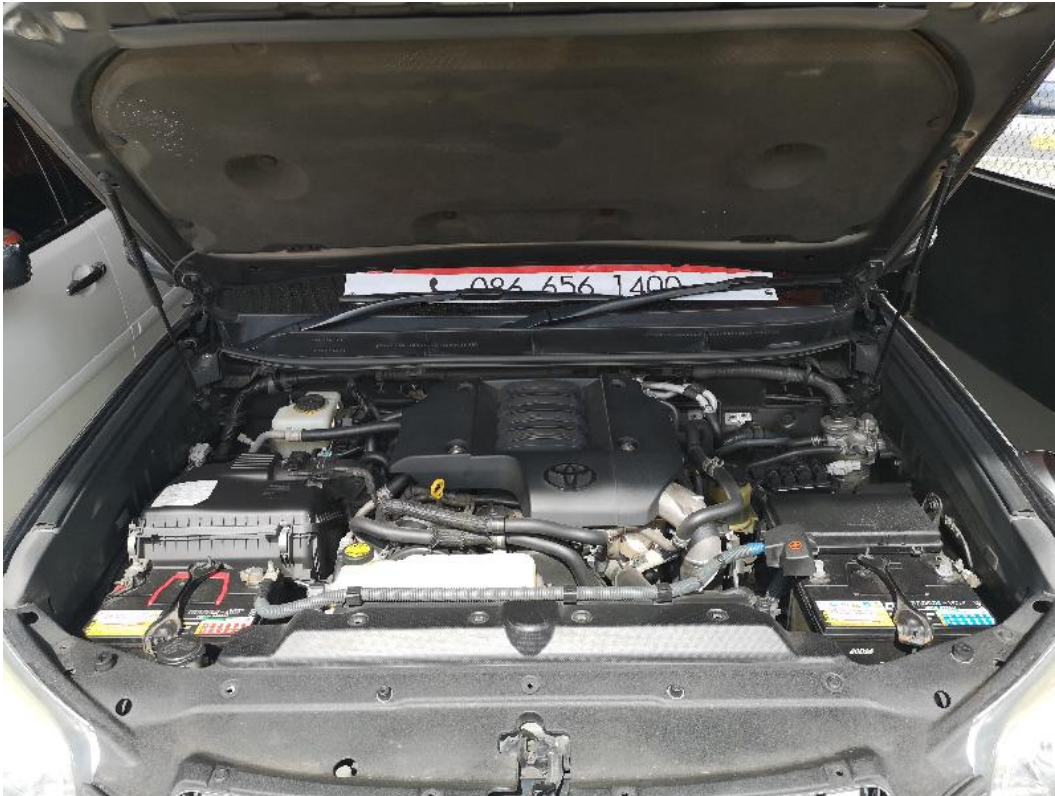
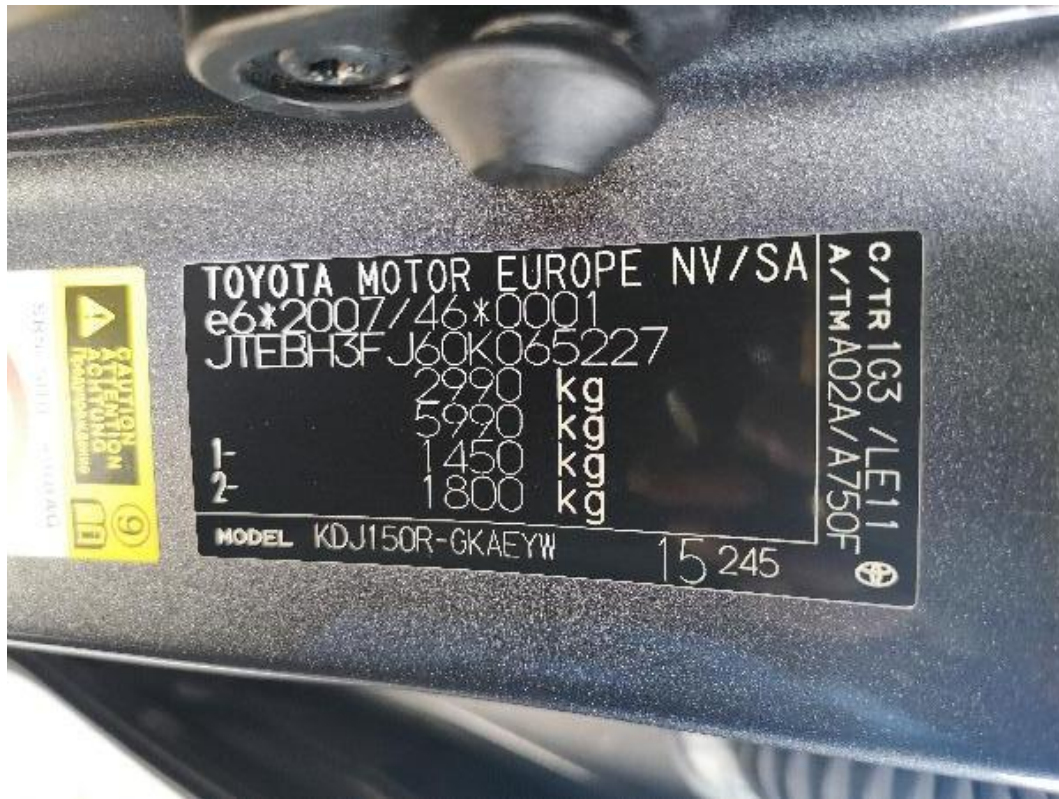
Front left fender ★★★★★	Bonnet / hood ★★★★★	Front bumper ★★★★★	Front right fender ★★★★★	<p>[หน้าต่าง] กระจกหน้ารถ หินกระเด็น บางส่วน</p> <p>[เบา] Right head light หมอก ชุมนิว บางส่วน Left head light หมอก ชุมนิว บางส่วน</p> <p>[ภายใน] Headliner สปปรก S</p>
Front left tire, alloy wheel, wheel cover ร่องยางระดับ 9 ★★★★★			Front right tire, alloy wheel, wheel cover ร่องยางระดับ 9 ★★★★★	
Front left door ★★★★★			Front right door ★★★★★	
Left side step / side spoiler ★★★★★			Right side step / side spoiler ★★★★★	
Rear left door ★★★★★			Rear right door ★★★★★	
Left back tire, alloy wheel, wheel cover ร่องยางระดับ 9 ★★★★★			Right front tire, alloy wheel, wheel cover ร่องยางระดับ 9 ★★★★★	
Left back fender ★★★★★			Right back fender ★★★★★	
Roof ★★★★★	Trunk lid / boot lid ★★★★★	Back rear spoiler & under spoiler ★★★★★	Back rear bumper ★★★★★	
Dashboard ★★★★★			Steering wheel ★★★★★	
Front left seat ★★★★★			Front right seat ★★★★★

Front and back left door trim ★★★★★			Front and back right door trim ★★★★☆	
Rear seat ★★★★★			Console ★★★★★	
			Luggage room ★★★★★
