# U-Car Grading Report

รายงานผลการตรวจเช็คสภาพรถยนต์  
ภายใต้การดูแลของสมาคมการประเมินสภาพรถยนต์ประเทศญี่ปุ่น

| รุ่น | TOYOTA VIGO 2.5G | | |
| รุ่นปี | 2014 | เลขไมล์ | 69,628กม. |

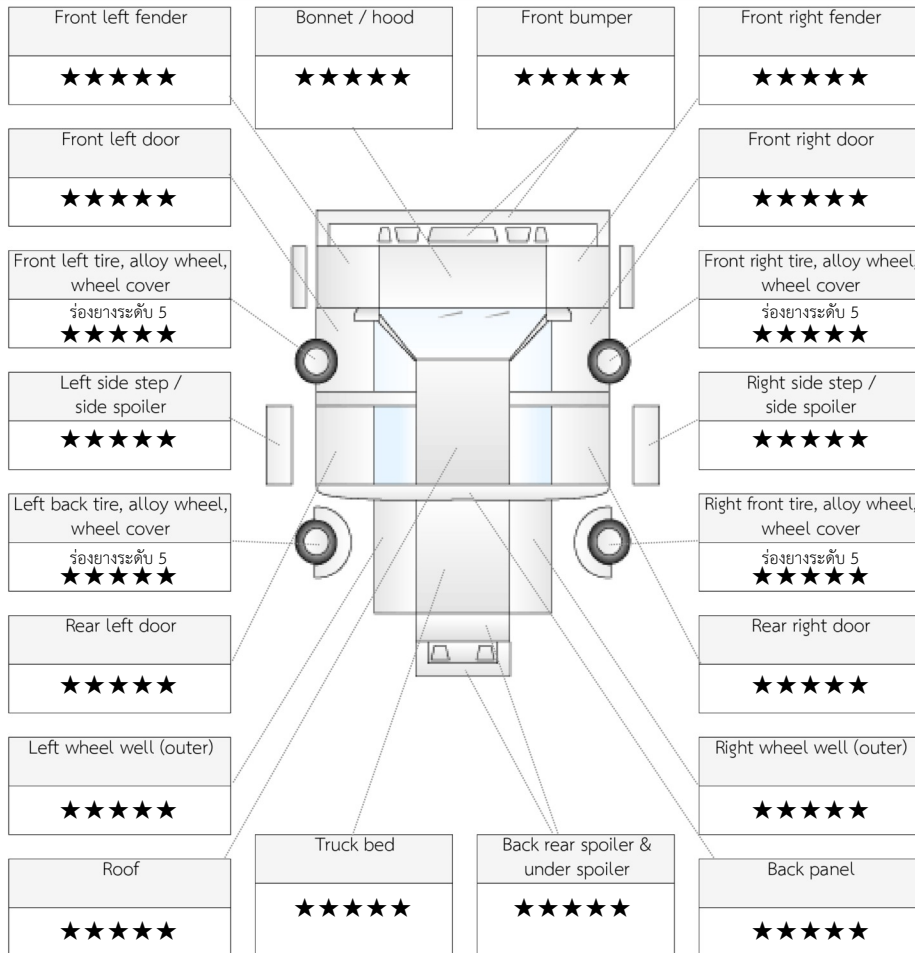
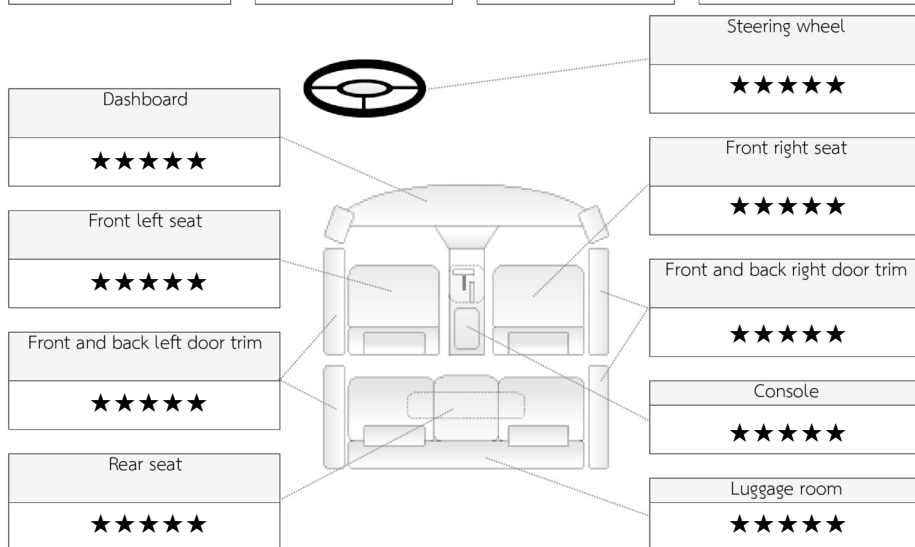
| EXTERIOR/ สภาพภายนอก | INTERIOR/ สภาพภายใน |

[บันทึก]  
Set buck panel ทำเครื่องหมายจากงานโลหะ มี

[หน้าต่าง]  
กระจกหน้ารถ หินกระเด็น บางส่วน

[ภายใน]  
การขับที่ รอยย่น,รอยขีดข่วน มี  
พื้นพรม คราบ SS  
ตกแต่งอื่นๆ รอยขีดข่วน บางส่วน  
Headliner คราบ M  
พื้นพรม รอยย่น S  
Headliner รอยย่น SS

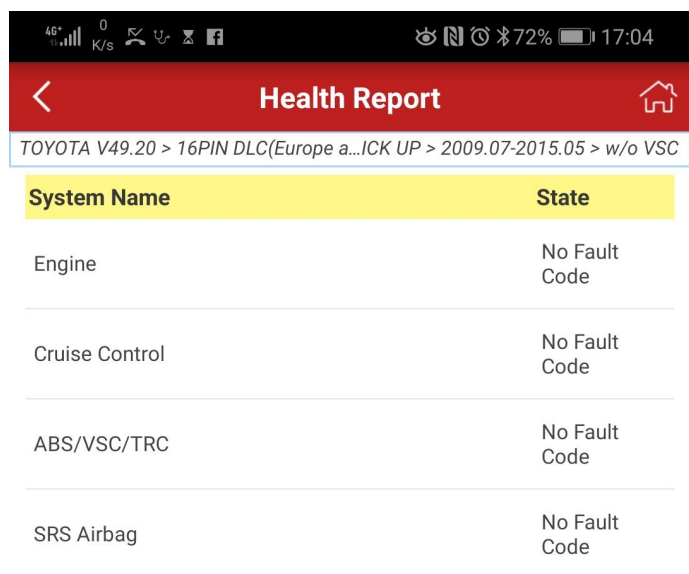
การวินิจฉัย CP 1

| System Name | State |
| Engine | No Fault Code |
| Cruise Control | No Fault Code |
| ABS/VSC/TRC | No Fault Code |
| SRS Airbag | No Fault Code |
