U-Car Grading Report

U-car Grading Report

รุ่น	BMW 520D 2.0		
สี	Black	หมายเลขทะเบียน (Plate number)	7กท6669
รุ่นปี	2018	เลขไมล์	37,648กม.
แบบ	เลขตัวถัง	MMFJC34000WC68045

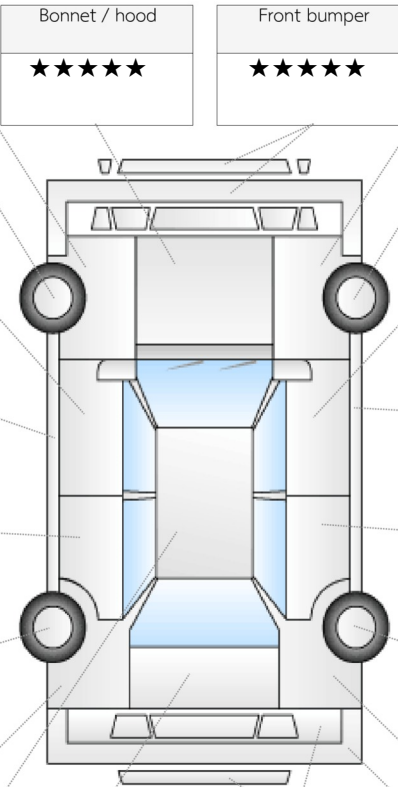
Front right tire, alloy wheel, wheel cover ร้อยยางระดับ 5 ★ ★ ★ ★ ★		
Front left door ★ ★ ★ ★ ★			Front right door ★ ★ ★ ★ ★		
Left side step / side spoiler ★ ★ ★ ★ ★			Right side step / side spoiler ★ ★ ★ ★ ★		
Rear left door ★ ★ ★ ★ ★			Rear right door ★ ★ ★ ★ ★		
Left back tire, alloy wheel, wheel cover ร้อยยางระดับ 5 ★ ★ ★ ★ ★			Right back tire, alloy wheel, wheel cover ร้อยยางระดับ 5 ★ ★ ★ ★ ★		
Left back fender ★ ★ ★ ★ ★			Right back fender ★ ★ ★ ★ ★		
Roof ★ ★ ★ ★ ★	Trunk lid / boot lid ★ ★ ★ ★ ★	Back rear spoiler & under spoiler ★ ★ ★ ★ ★	Back rear bumper ★ ★ ★ ★ ★

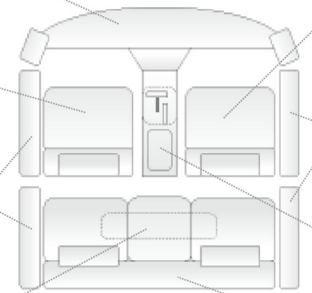
Steering wheel ★ ★ ★ ★ ★

Dashboard ★ ★ ★ ★ ★

Front right seat ★ ★ ★ ★ ★		
Front left seat ★ ★ ★ ★ ★			Front and back right door trim ★ ★ ★ ★ ★		
Front and back left door trim ★ ★ ★ ★ ★			Console ★ ★ ★ ★ ★		
Rear seat ★ ★ ★ ★ ★			Luggage room ★ ★ ★ ★ ★

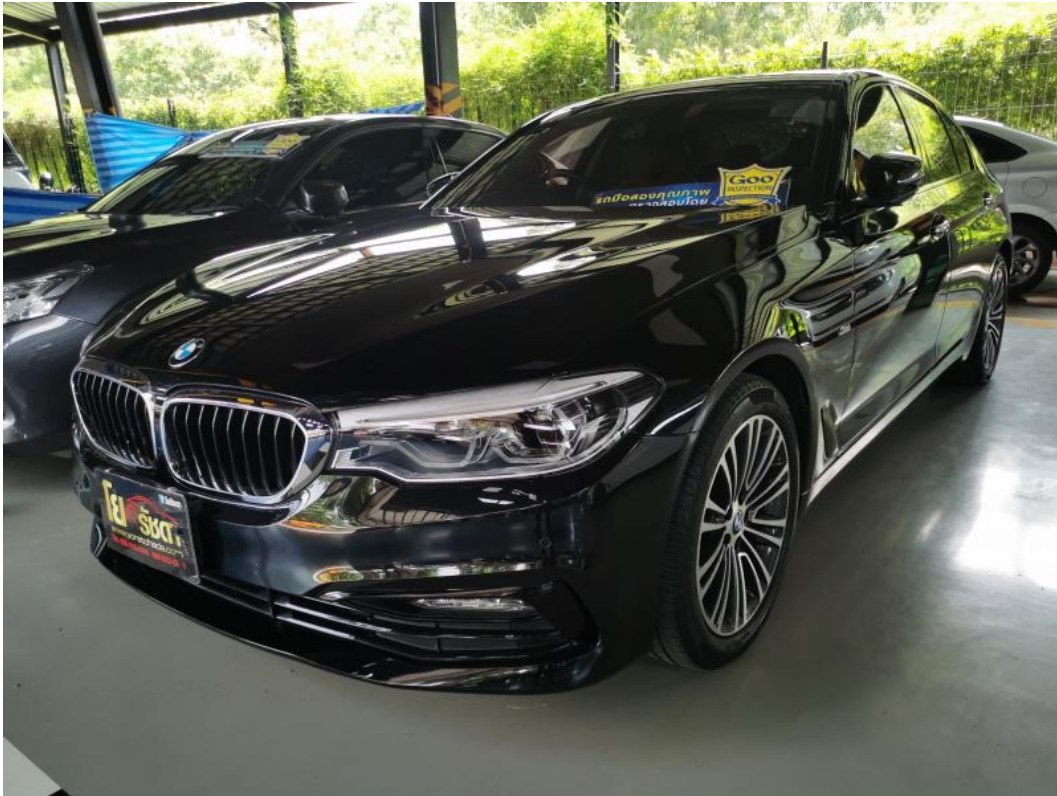
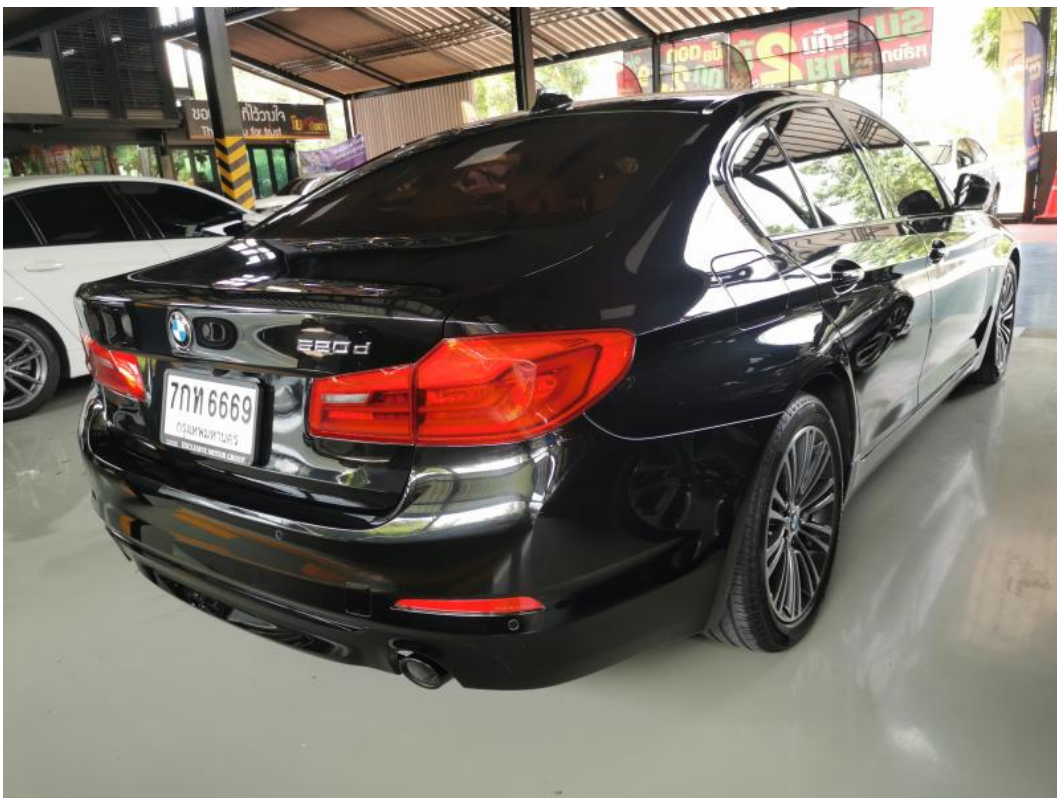
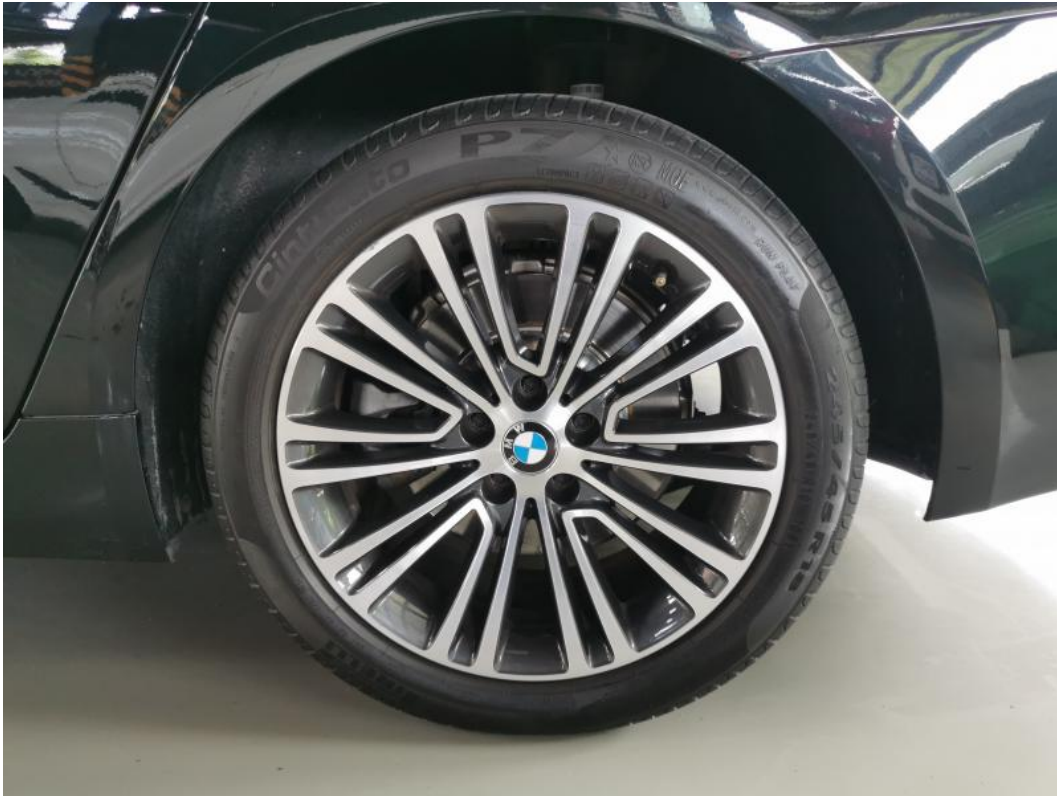
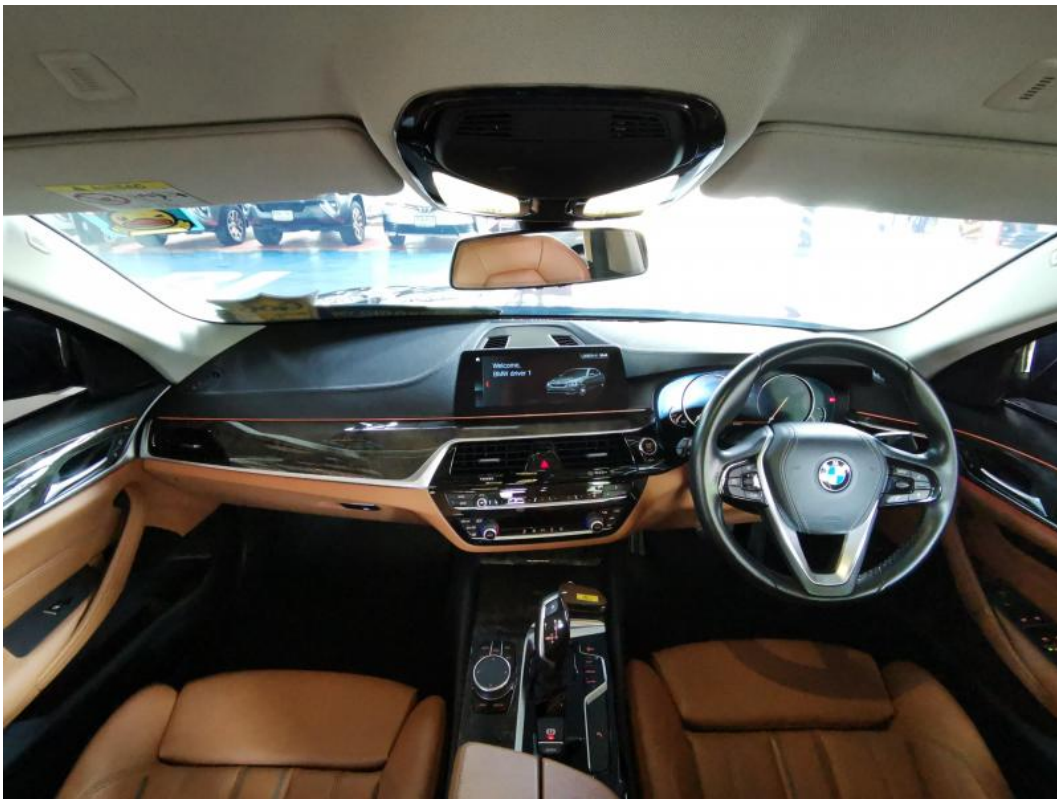
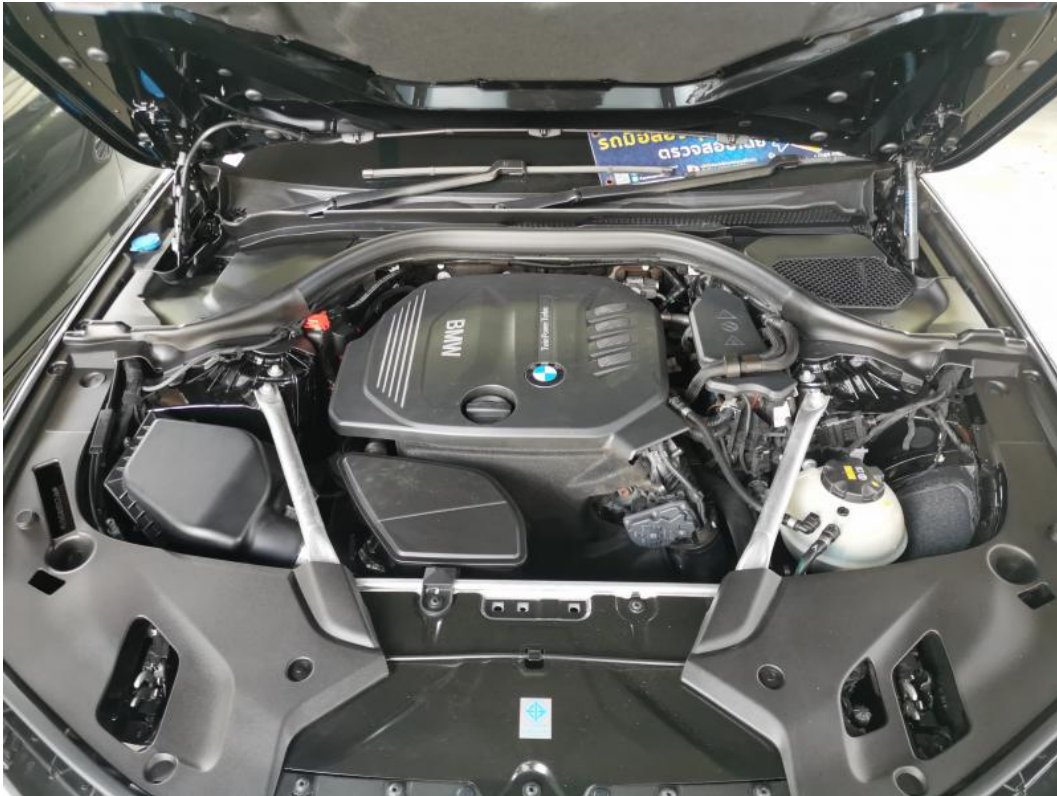
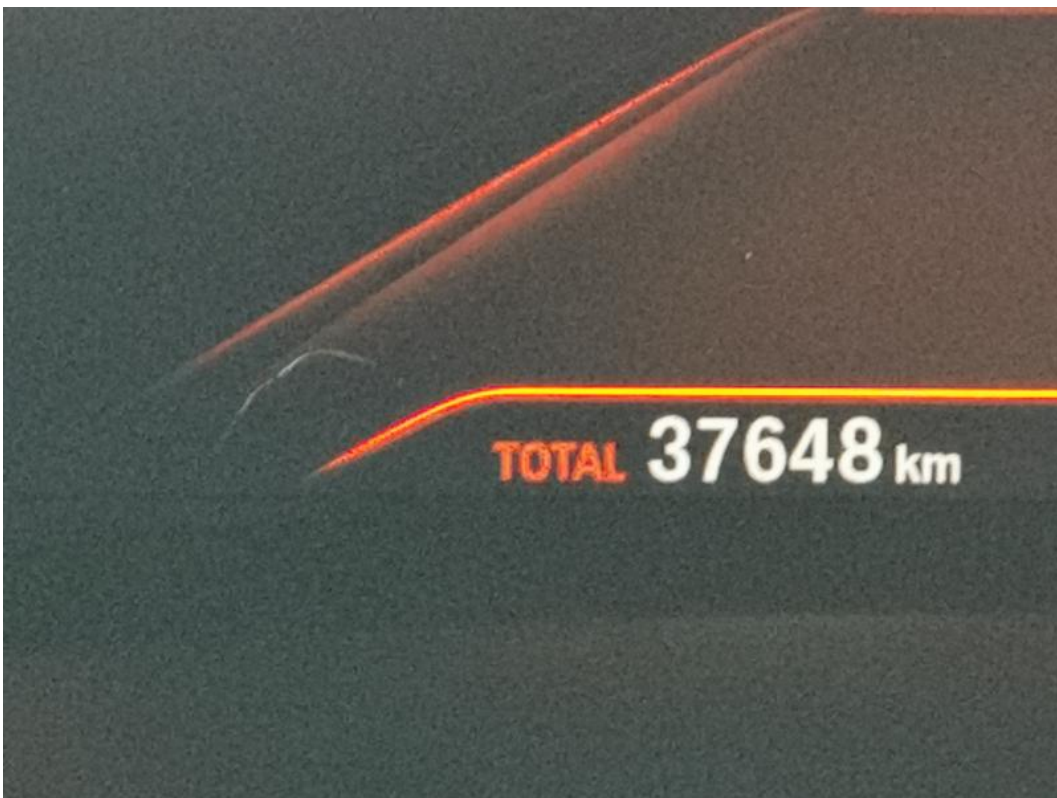
การวินิจฉัย CP 1

System Name	State	DTC	Description	State	Query
CAS (Car Access System - CAS/FEM/BDC)	Find Fault Code 1	804415	Radio Remote Control: Battery Undervoltage	Permanent	🔍
ECM (Engine Control Module - DME/DDE)	No Fault Code				
TCM (Transmission Control Module - EGS)	No Fault Code				
GWS (Gear Selector Switch)	No Fault Code				
ABS (Anti-Lock Braking System - DSC)	No Fault Code				
EPS (Electronic Power Steering)	No Fault Code				
SRS (Supplemental Inflatable Restraint System - AIRBAG/SGM-SIM)	No Fault Code				
TRSVK (All Round View Camera)	No Fault Code				
ZGM (Central Gateway Module)	No Fault Code				
PMA (Parking Assistant)	No Fault Code
