# U-Car Grading Report

| รุ่น | TOYOTA FORTUNER 2.4 V 4X2 | | |
| รุ่นปี | 2018 | เลขไมล์ | 102,426กม. |

| วันที่ตรวจสอบ | 2020/11/30 |

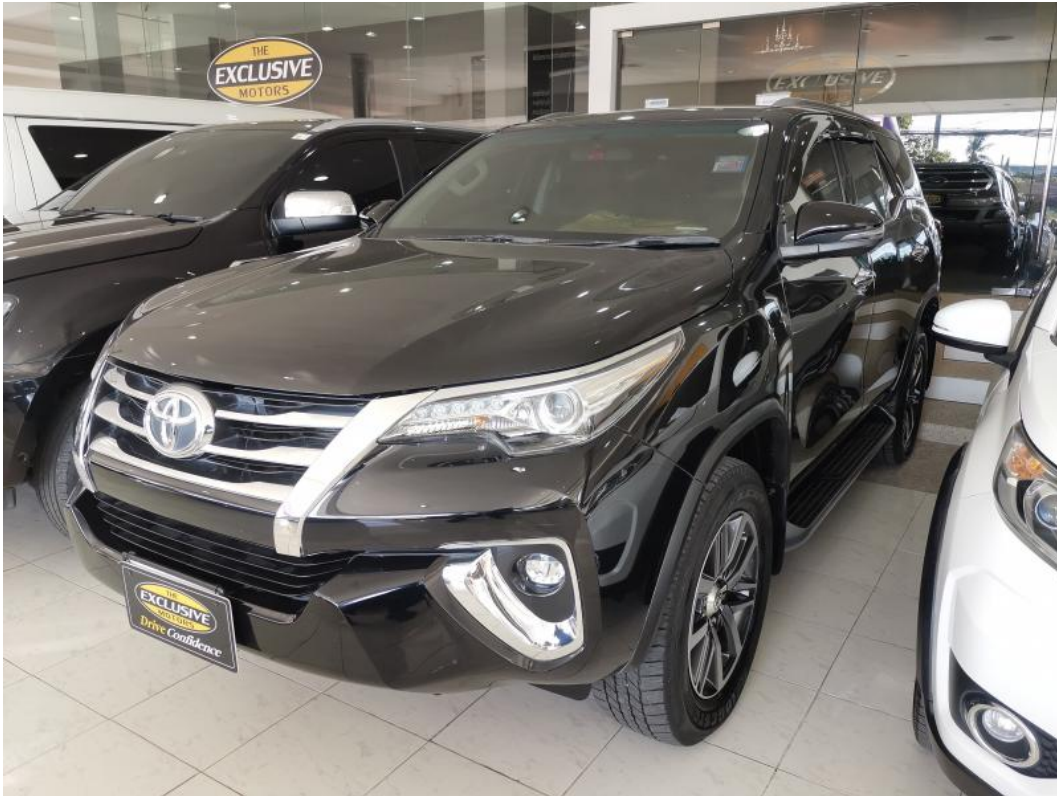
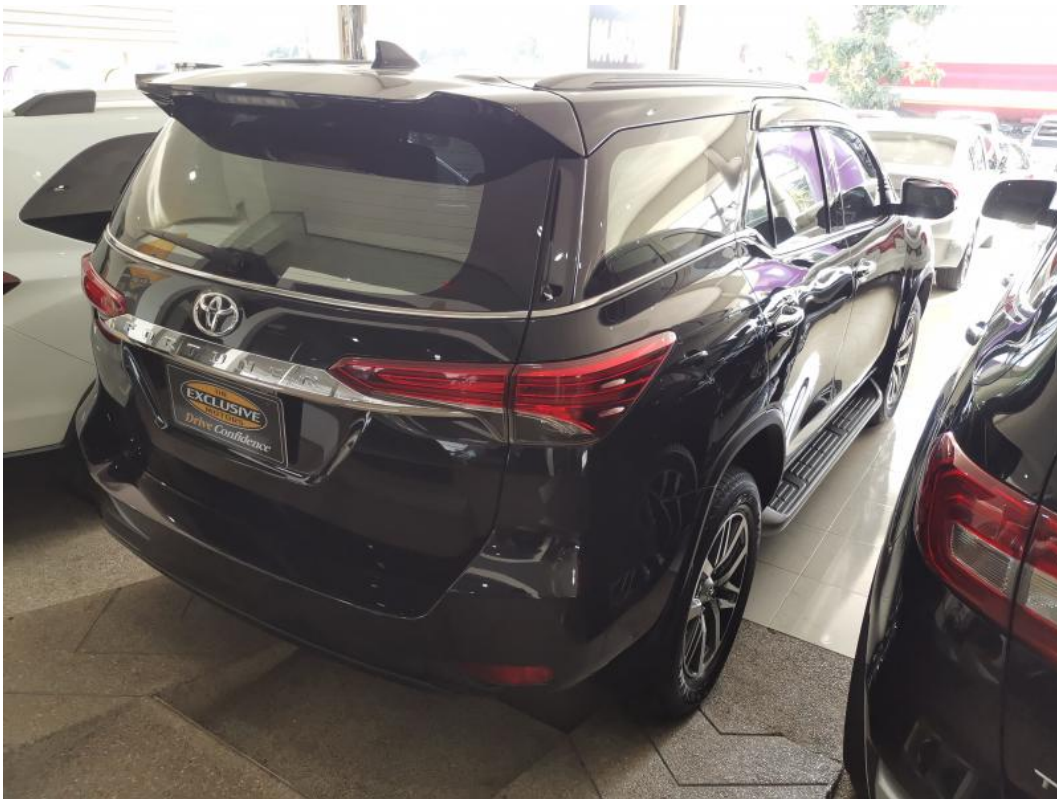
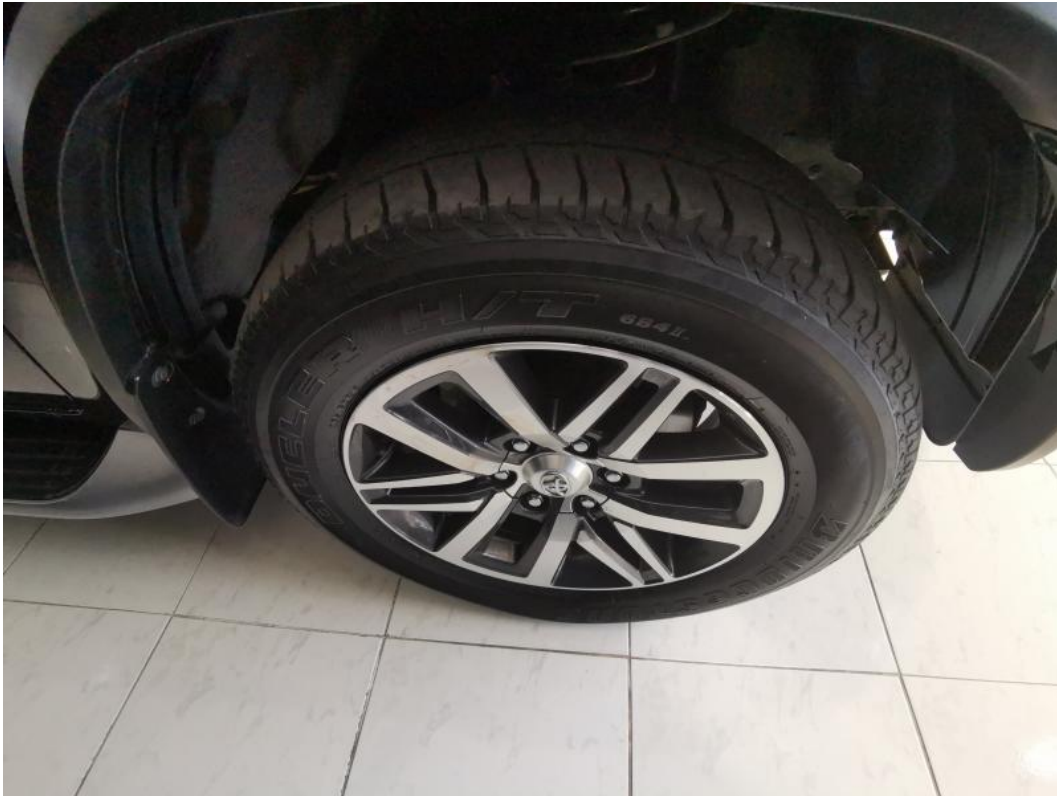
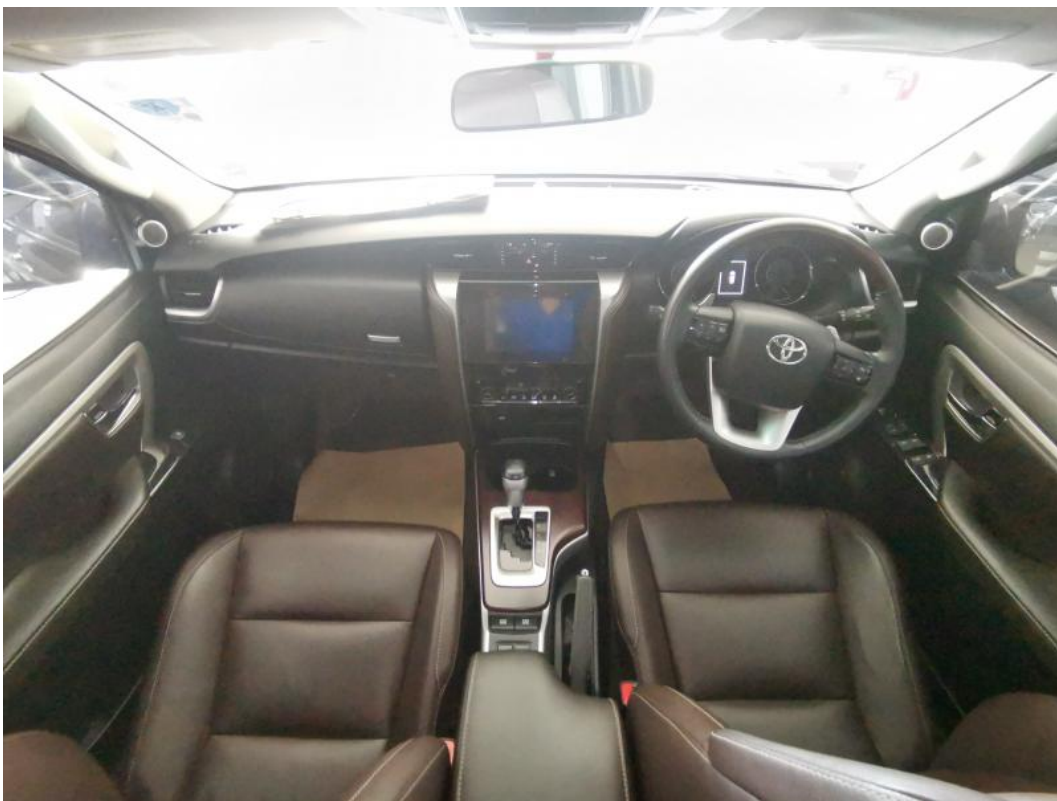
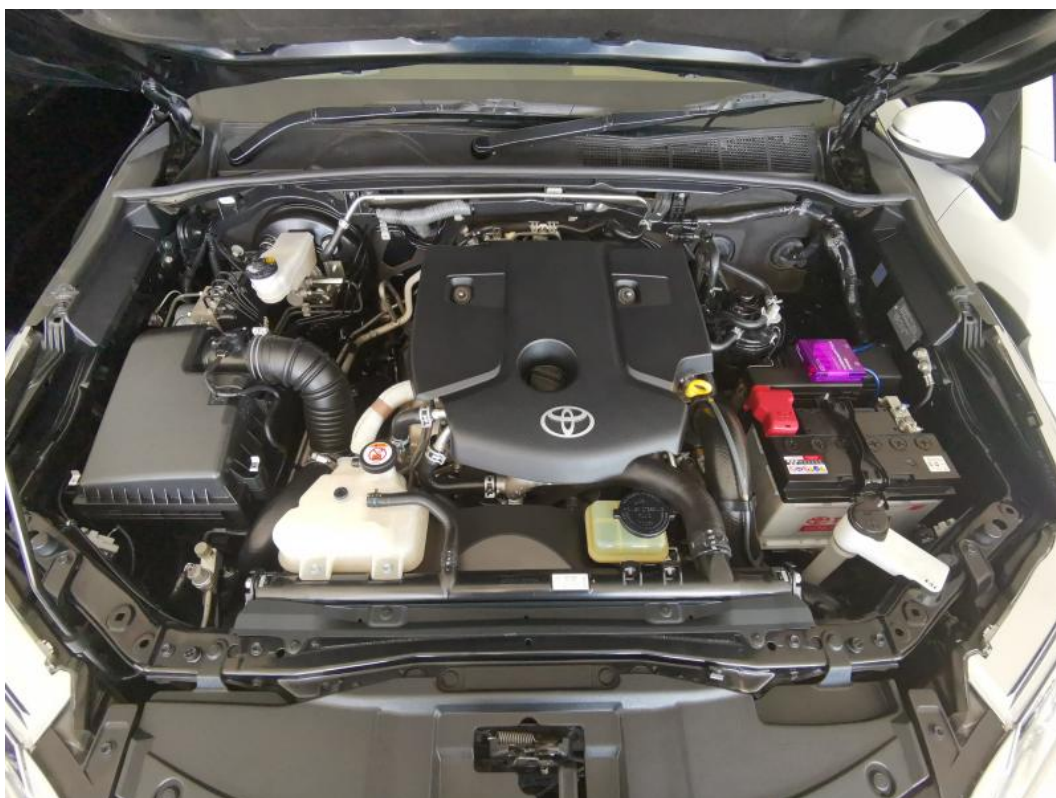
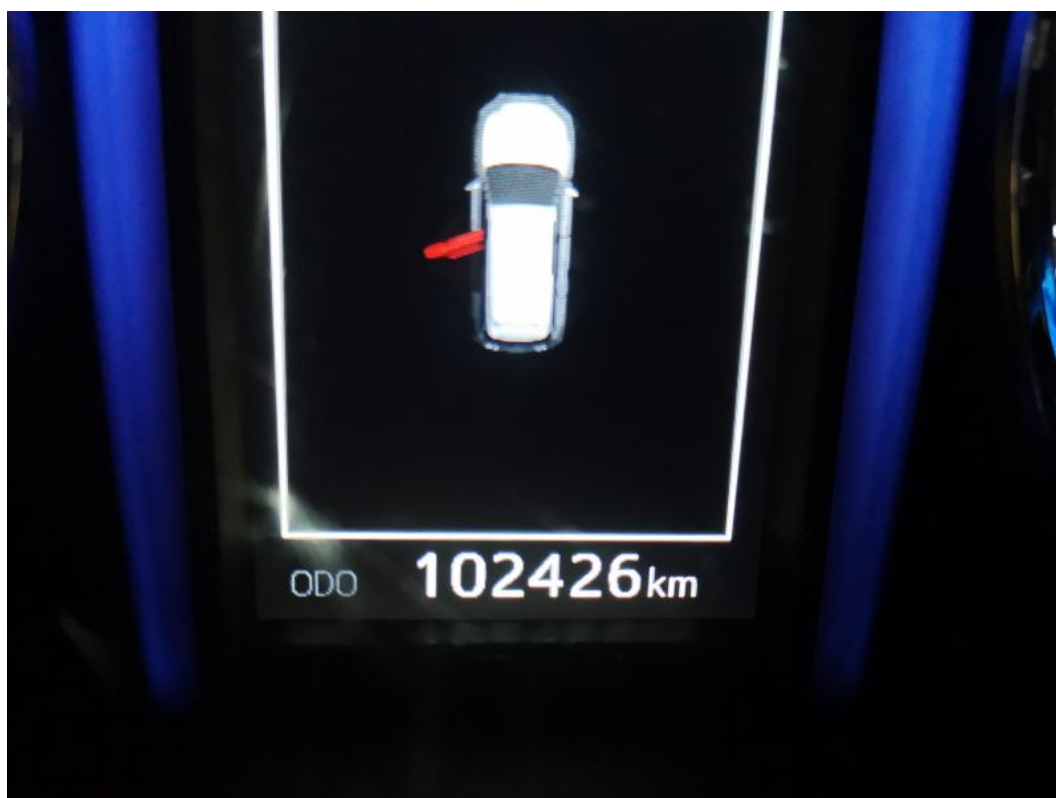
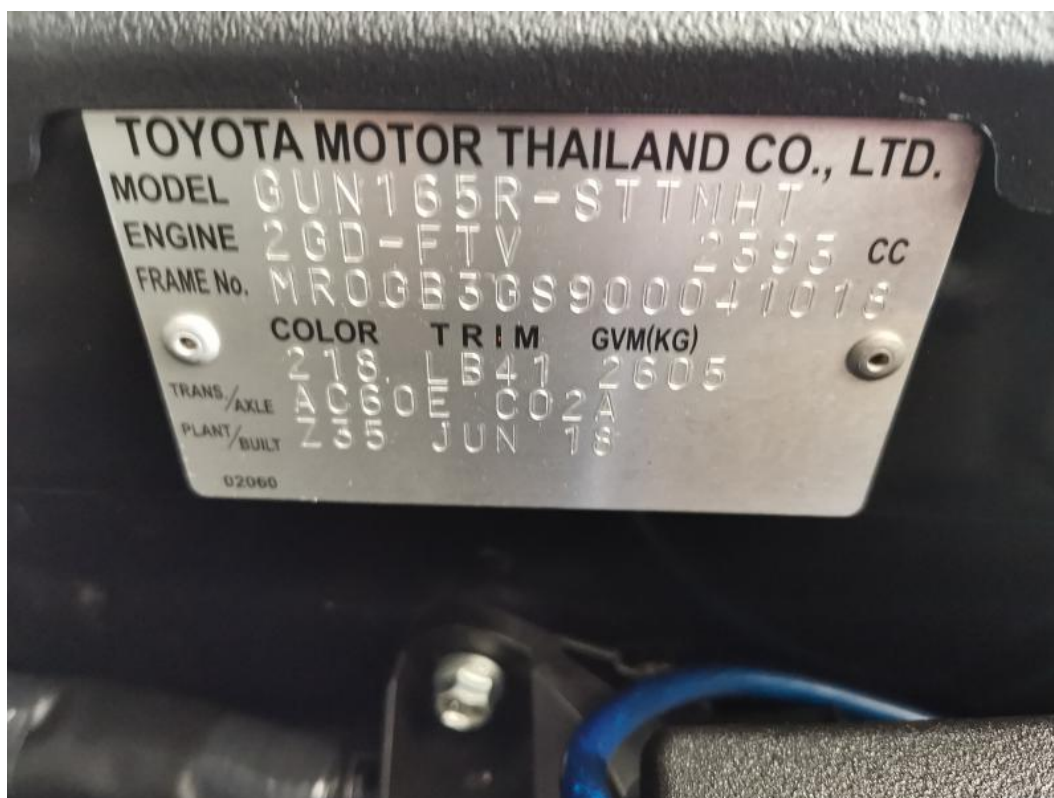
การวินิจฉัย CP 1

การวินิจฉัย CP 2

| Health Report | | Health Report | |
| Engine and ECT | No Fault Code | Cruise Control | Code |
