U-Car Grading Report

รายงานผลการตรวจเช็คสภาพรถยนต์
ภายใต้การดูแลของสมาคมการประเมินสภาพรถยนต์ประเทศไทย

รุ่น	TOYOTA YARIS 1.2G		
สี	Silver	หมายเลขทะเบียน (Plate number)	ขก6105
รุ่นปี	2018	เลขไมล์	23,807กม.
แบบ	เลขตัวถัง	MR2K33F3901205080

เครื่องยนต์	สภาพดี
วันที่ตรวจสอบ	2021/5/28
สาขา	Boy Autogroup
ที่อยู่

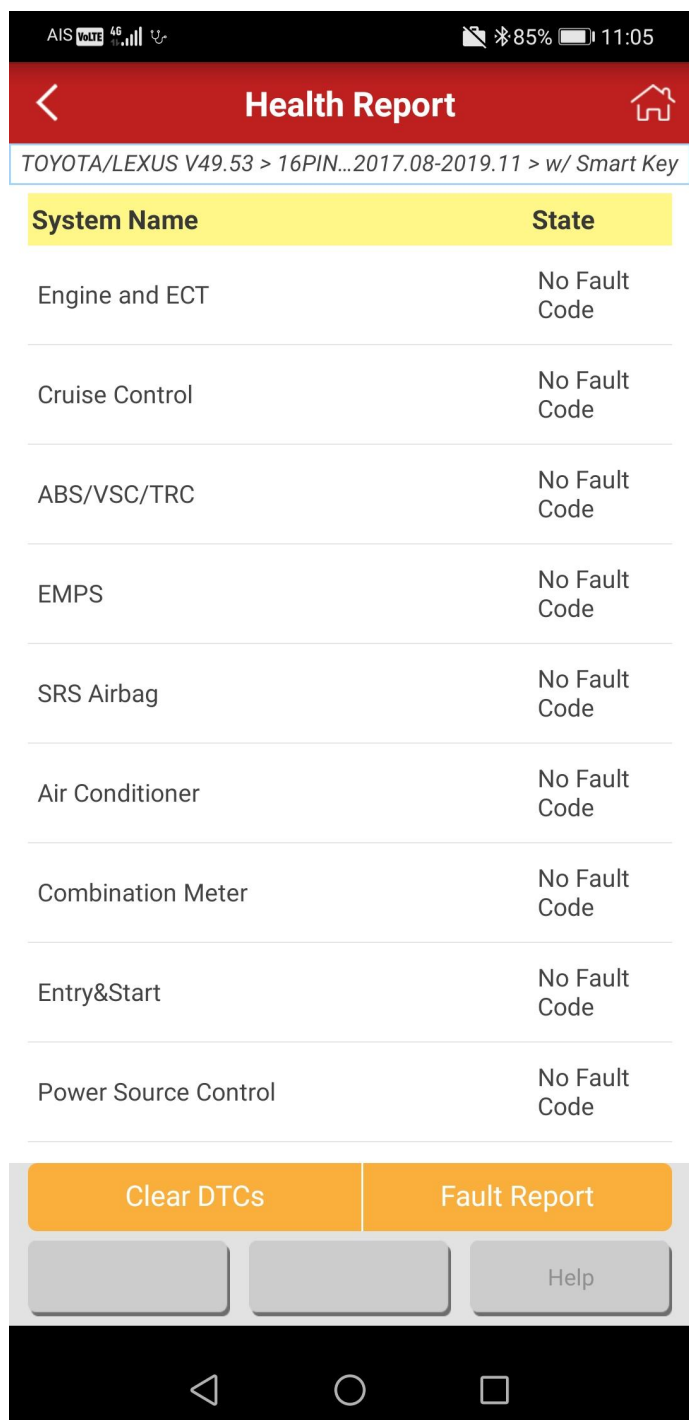
Health Report

TOYOTA/LEXUS V49.53 > 16PIN...2017.08-2019.11 > w/ Smart Key

System Name	State
Engine and ECT	No Fault Code
Cruise Control	No Fault Code
ABS/VSC/TRC	No Fault Code
EMPS	No Fault Code
SRS Airbag	No Fault Code
Air Conditioner	No Fault Code
Combination Meter	No Fault Code
Entry&Start	No Fault Code
Power Source Control	No Fault Code
