# U-Car Grading Report

รุ่น	HONDA FREED 1.5SE		
สี	สีขาว	หมายเลขทะเบียน (Plate number)	1กค5390
รุ่นปี	2011	เลขไมล์	161,068กม.
แบบ	เลขตัวถัง	MHRGB3850BJ065067

วันที่ตรวจสอบ      2022/5/10

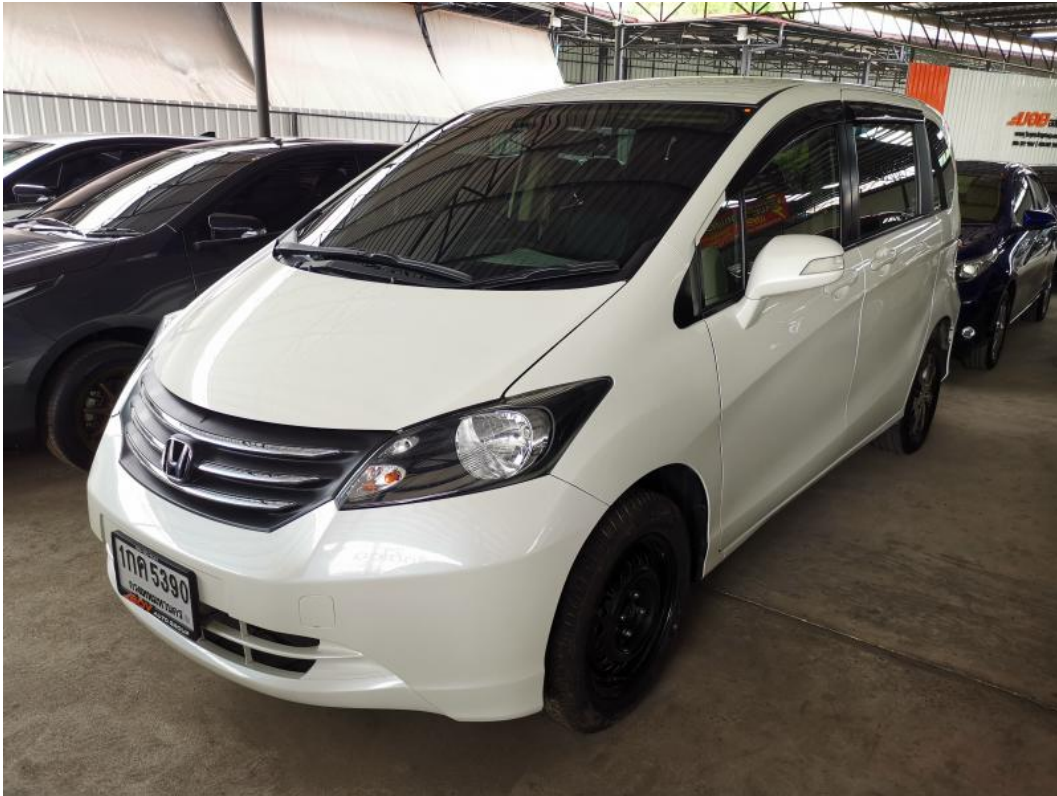
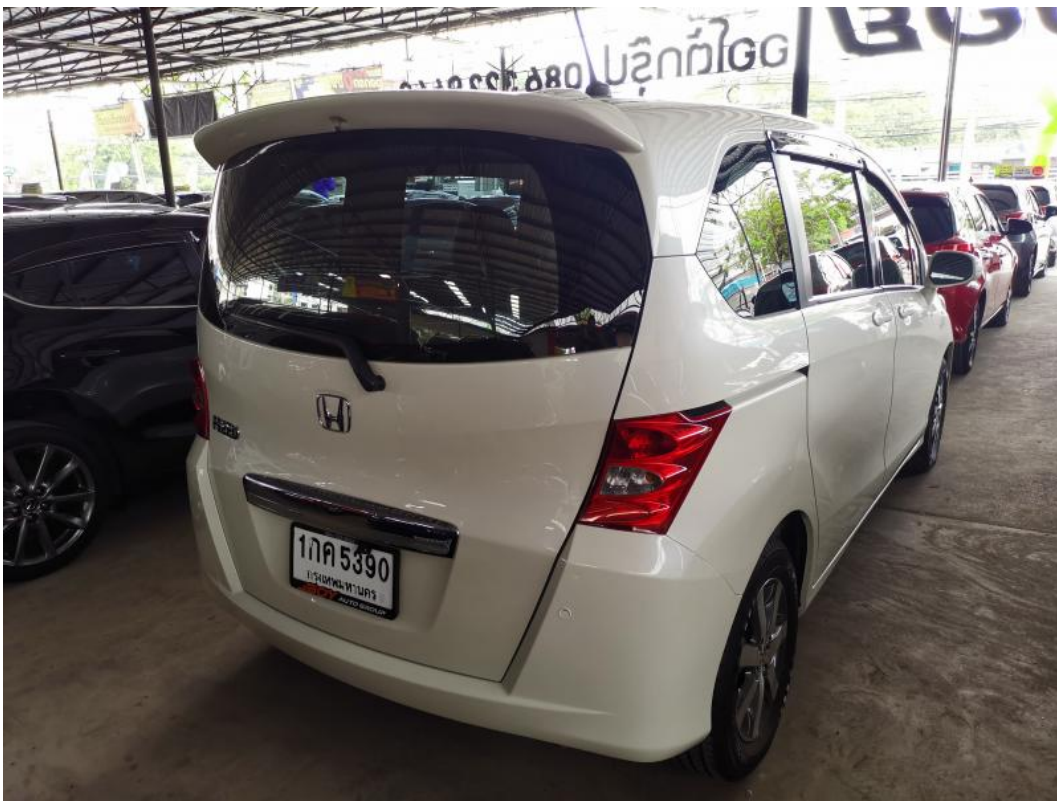
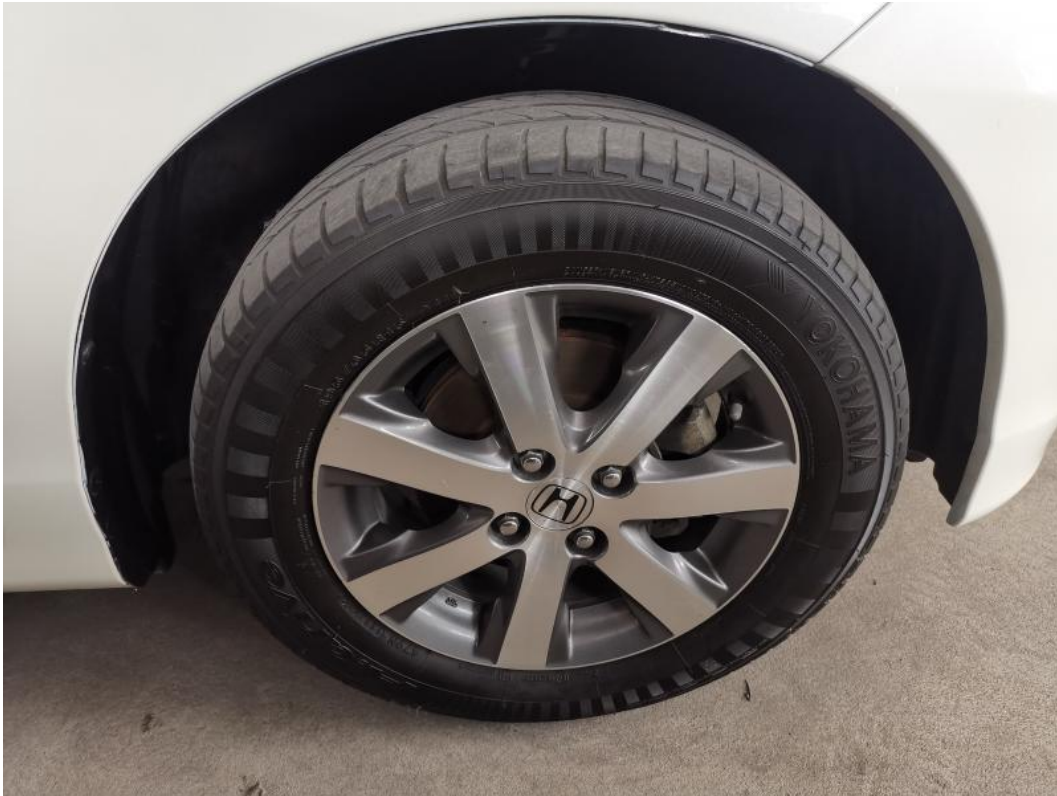
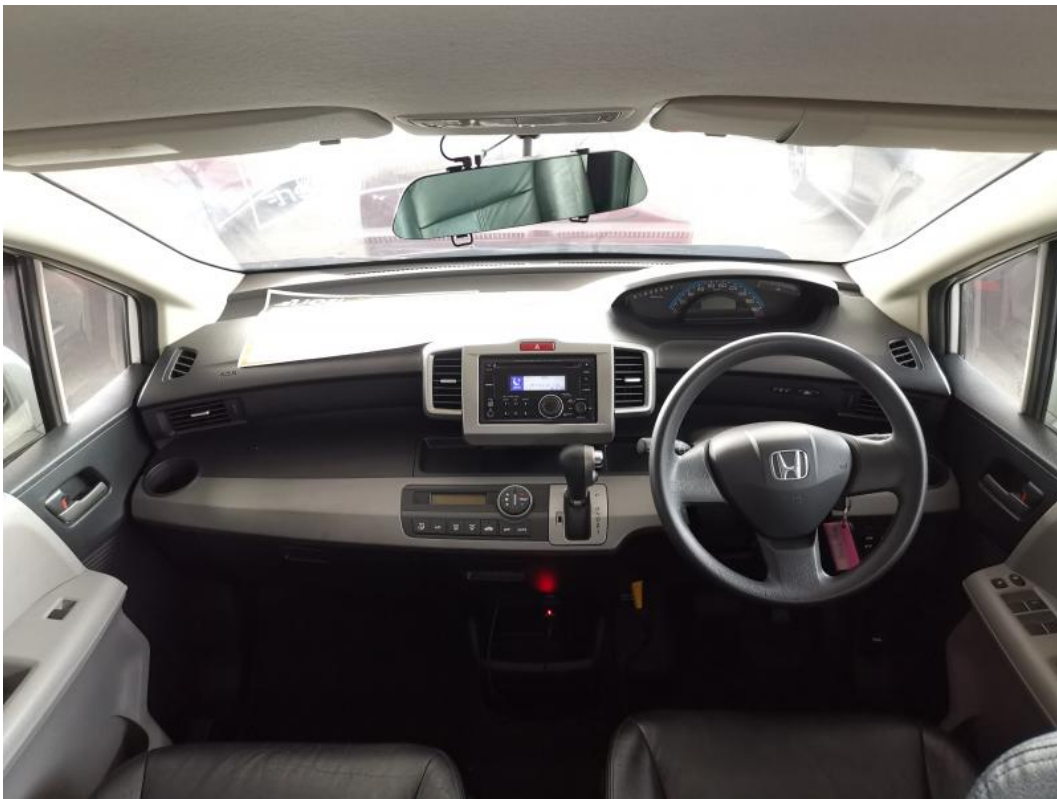
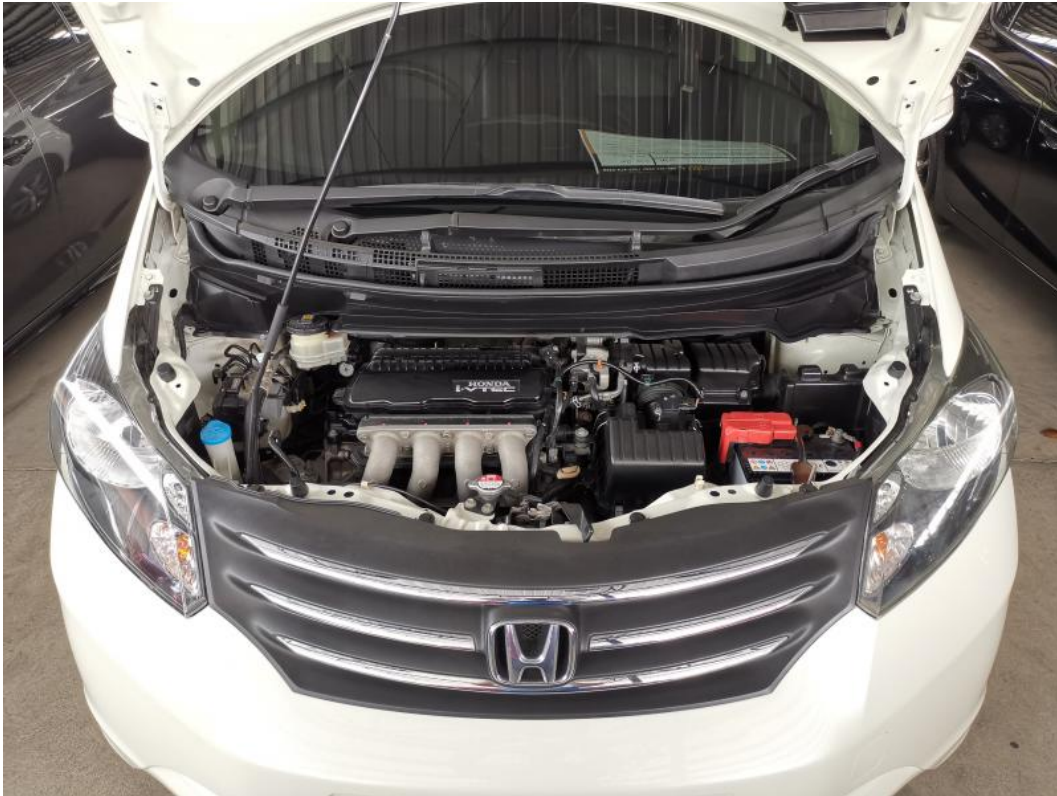
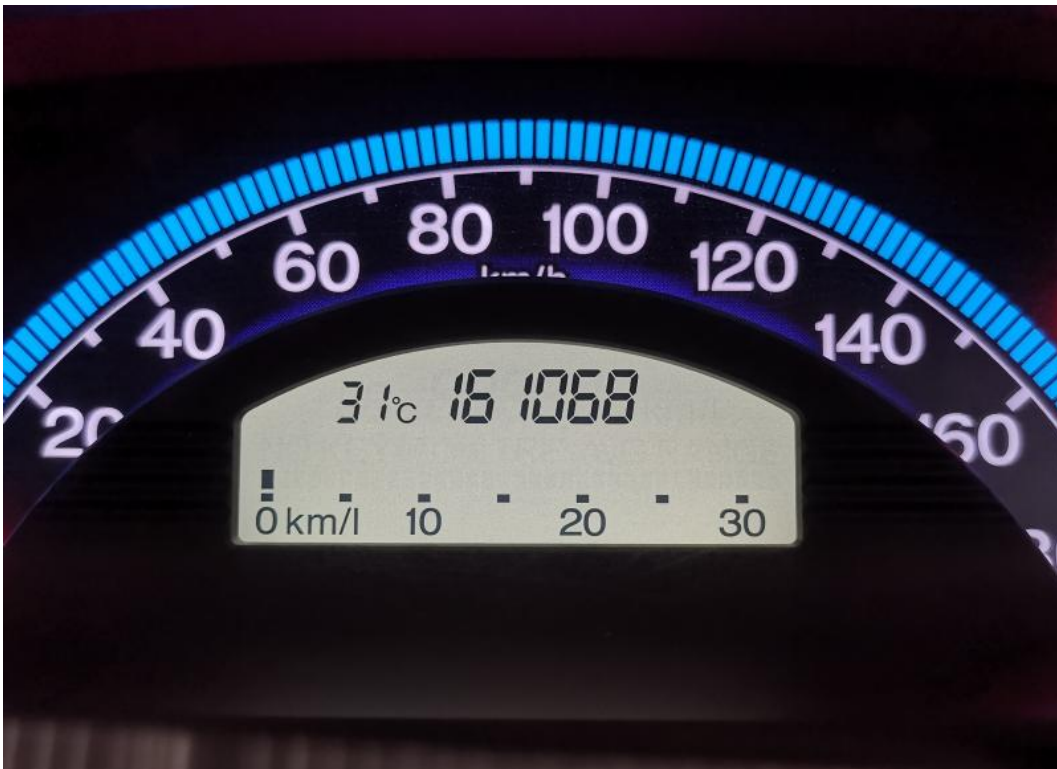
**[บันทึก]**  
Right Bonnet Inner Panel ความเสียหายเล็กน้อย มี  
Right Bonnet Inner Panel ฟันสี มี  
Radiator core support ฟันสี มี

**[หน้าต่าง]**  
กระจกหน้ารถ หินกระเด็น บางส่วน

**[ภายใน]**  
การขับที่ รอยย่น, รอยขีดข่วน มี  
ตกแต่งอื่นๆ รอยขีดข่วน บางส่วน
