U-Car Grading Report

U-car Grading Report

รุ่น	TOYOTA HILUX REVO 2.4		
สี	สีขาว	หมายเลขทะเบียน (Plate number)	ฝห9253
รุ่นปี	2016	เลขไมล์	139,031กม.
แบบ	เลขตัวถัง	MR0GB8DC401109164

เครื่องยนต์	สภาพดี
วันที่ตรวจสอบ	2023/5/2
สาขา	Boy Autogroup
ที่อยู่	มีนบุรี กรุงเทพมหานคร

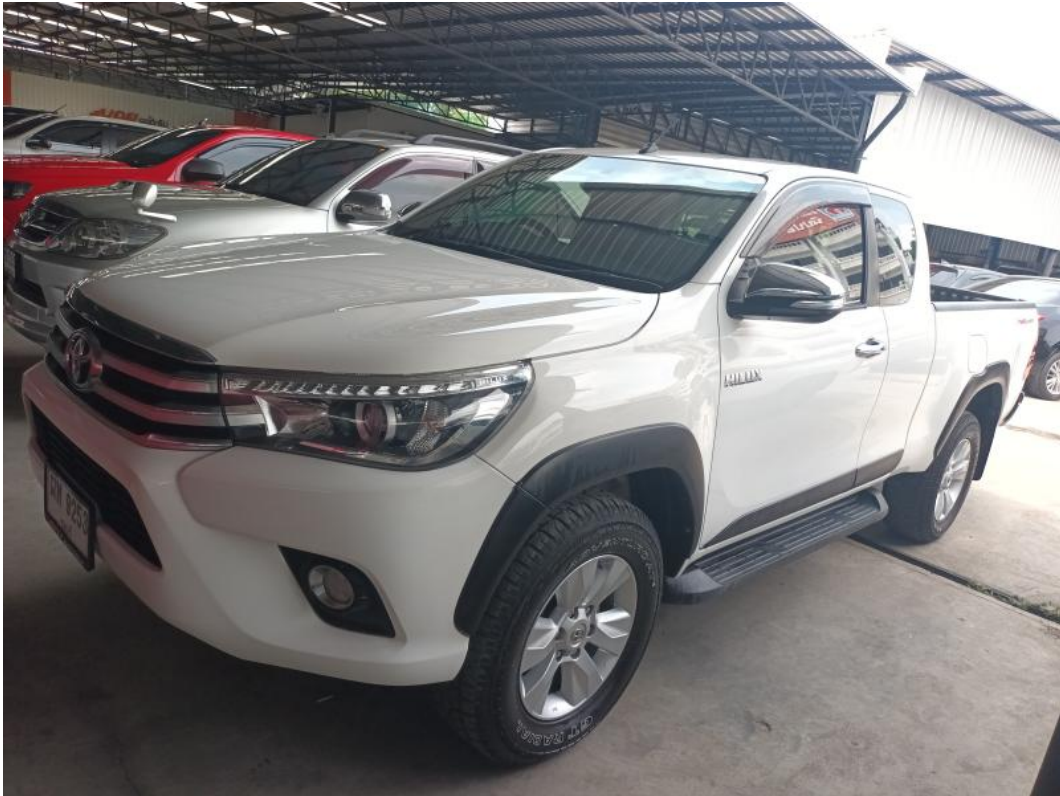
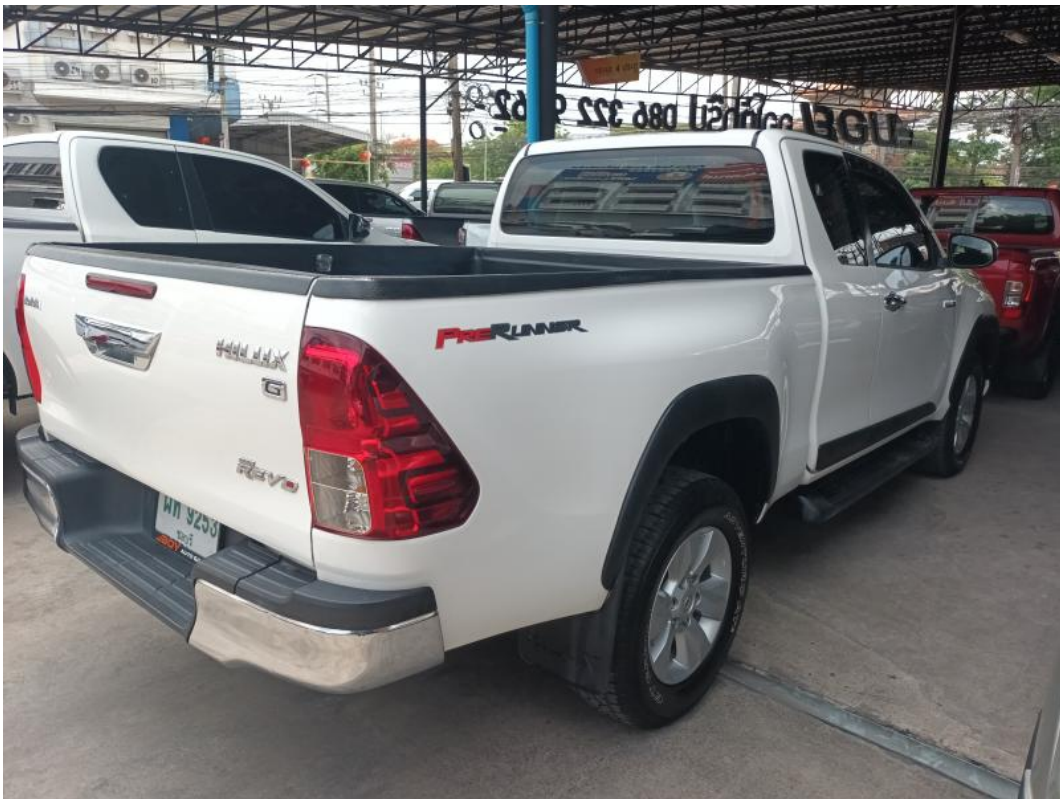
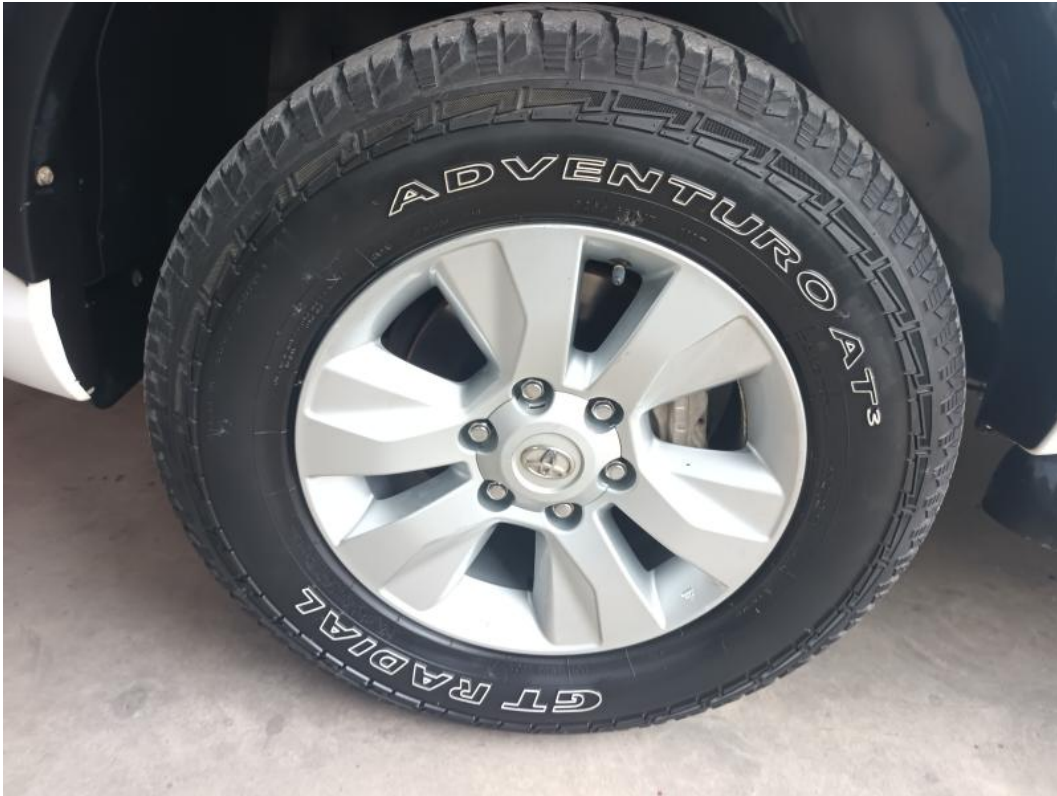
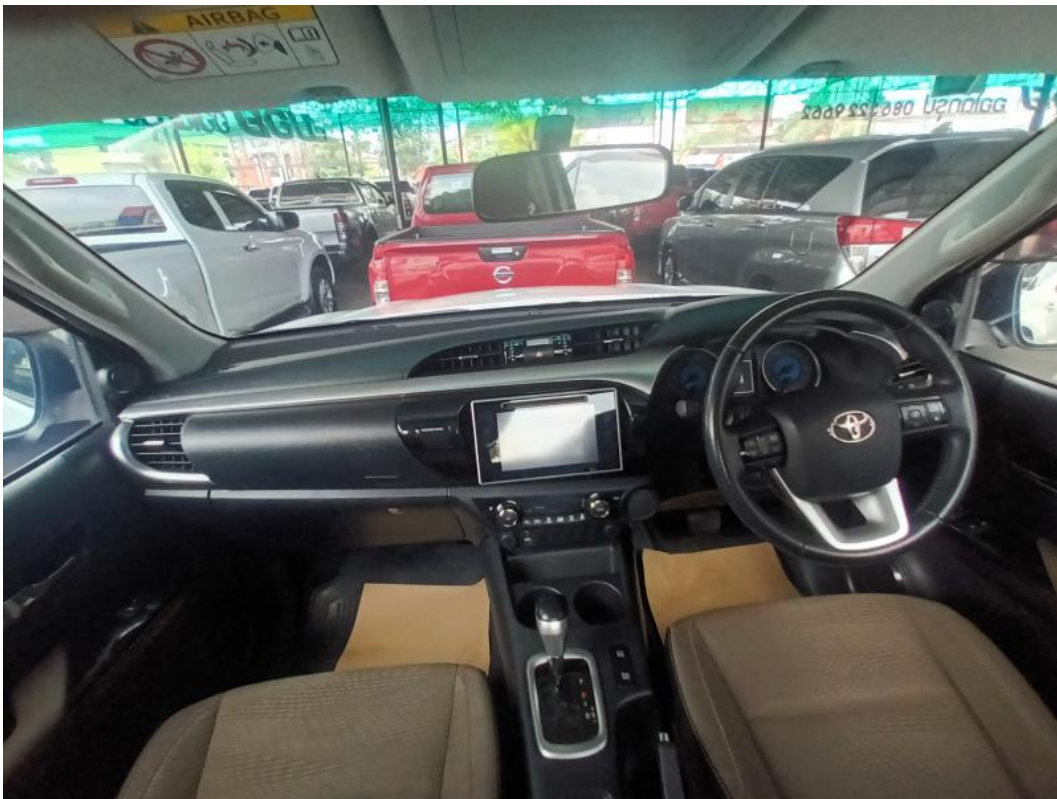
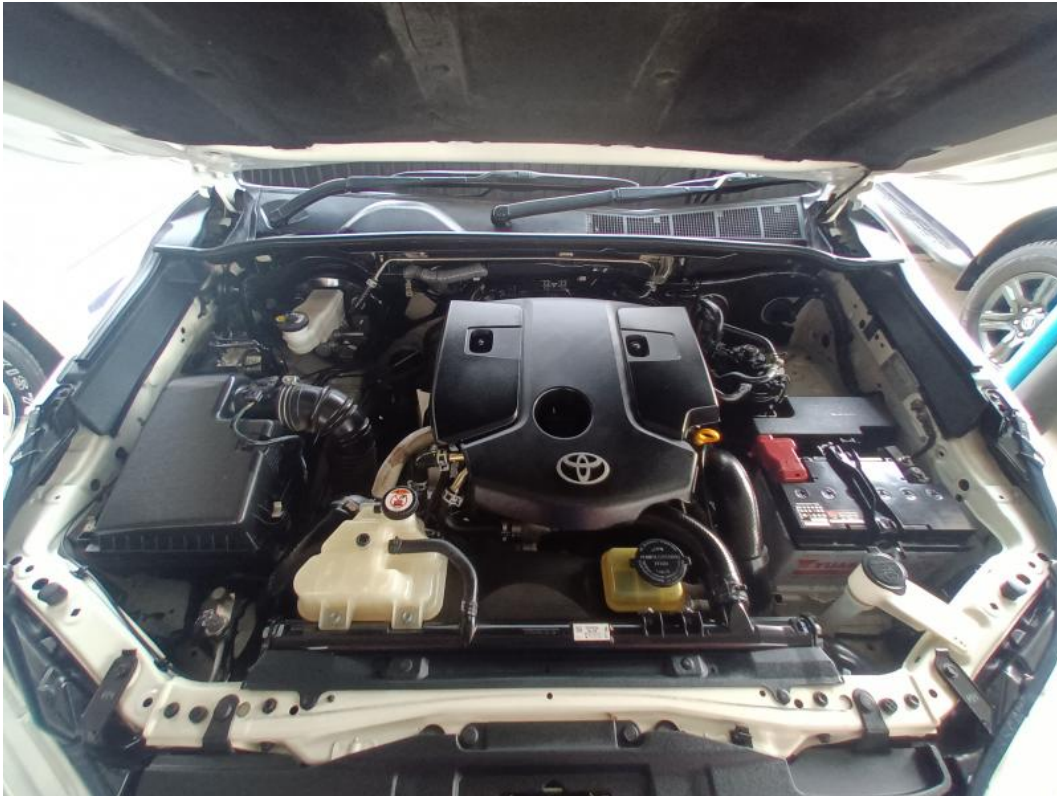
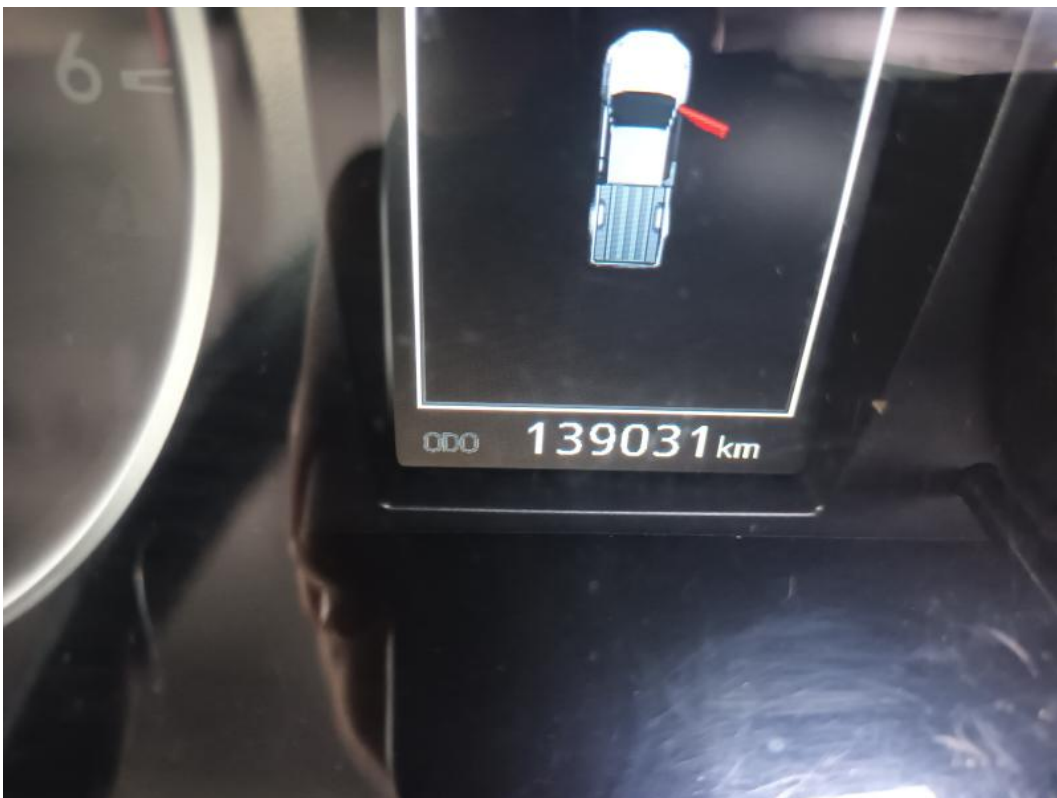
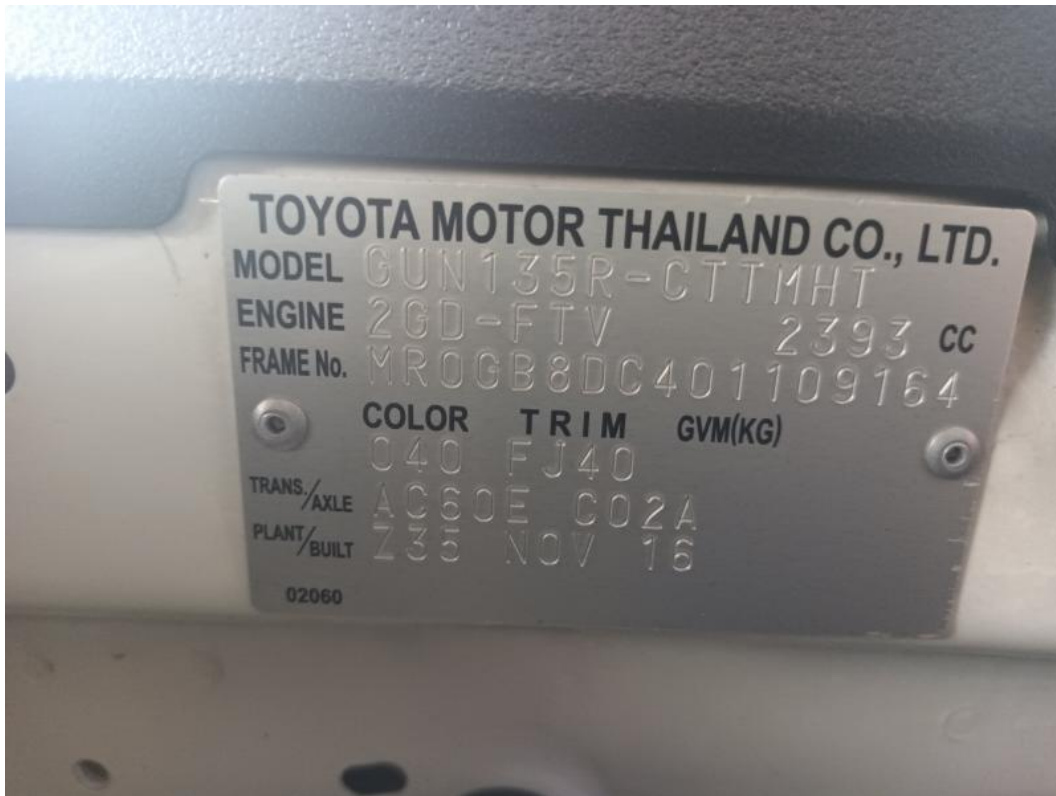
[บันทึก]
 แผงเค็บห้องโดยสาร (ฝั่งขวา) เคาะพ่นสี มี
 แผงเค็บห้องโดยสาร (ฝั่งซ้าย) เคาะพ่นสี มี
 แผงเค็บห้องโดยสาร (ฝั่งซ้าย) บุป เล็ก

[ภายใน]
 หัวเกียร์ รอยย่น/ถลอก มี
 ผ้าหลังคา รอยย่น เล็ก
