# U-Car Grading Report

รายงานผลการตรวจเช็คสภาพรถยนต์  
ภายใต้การดูแลของสมาคมการประเมินสภาพรถยนต์ประเทศญี่ปุ่น

| รุ่น | NISSAN NAVARA | | |
| รุ่นปี | 2015 | เลขไมล์ | 39,280กม. |

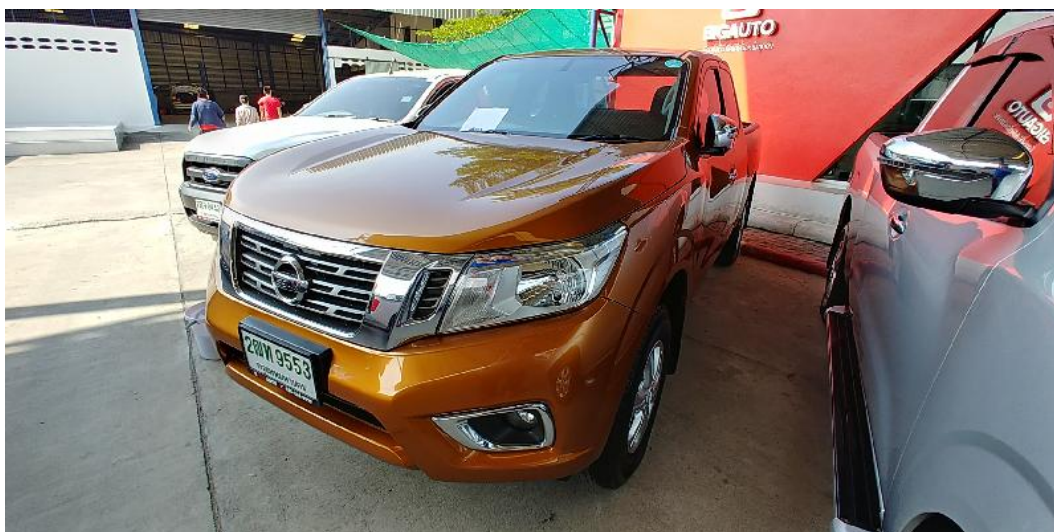
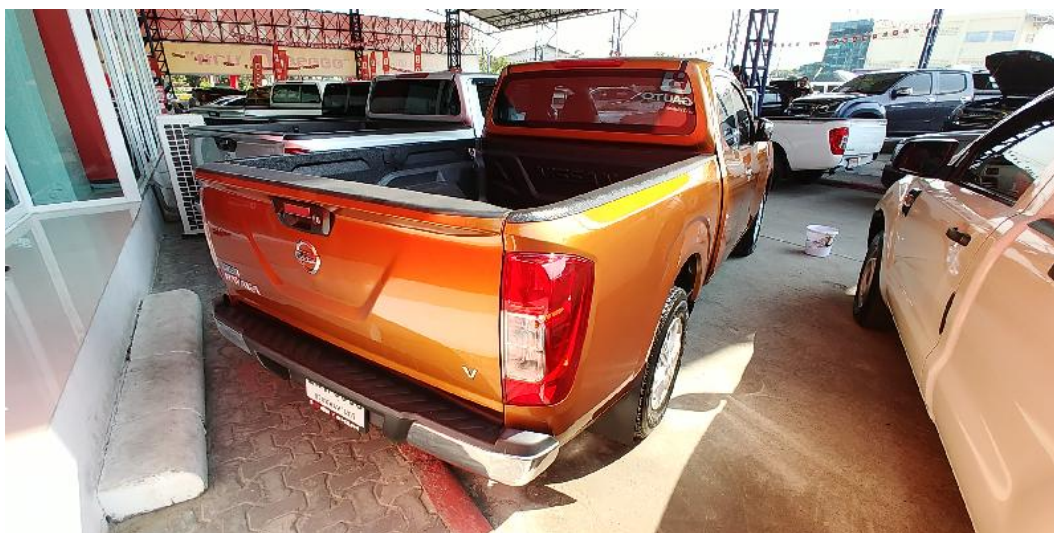
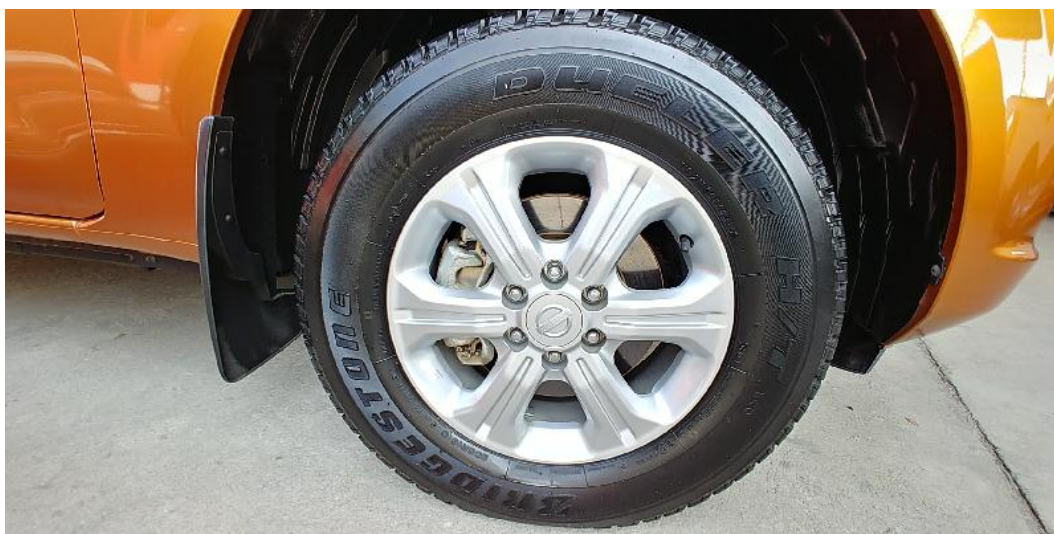
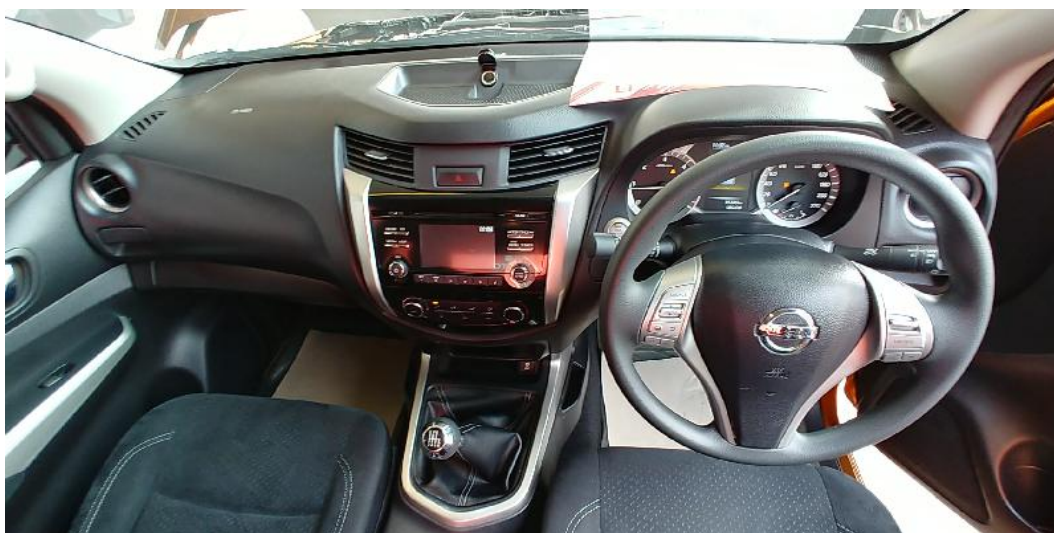
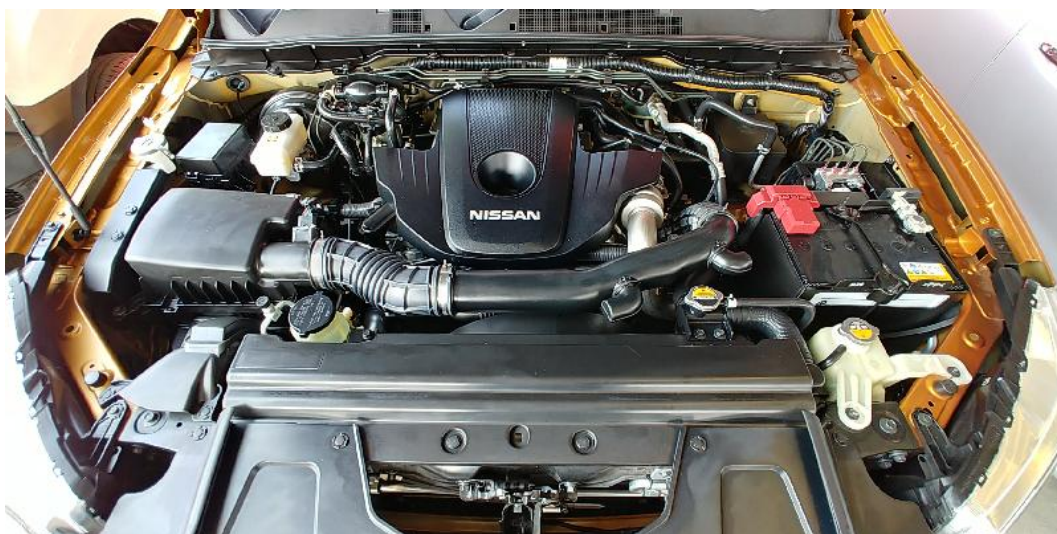
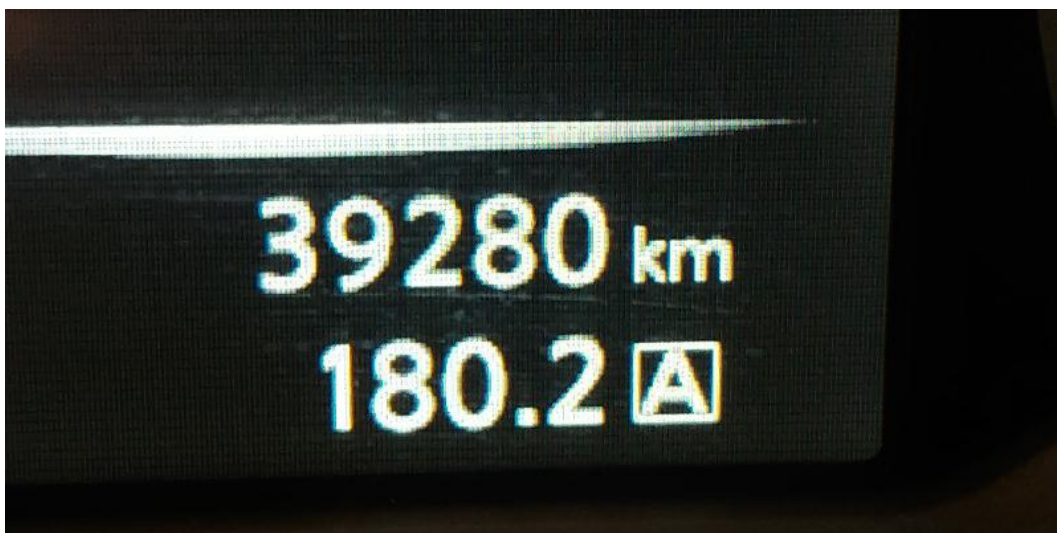
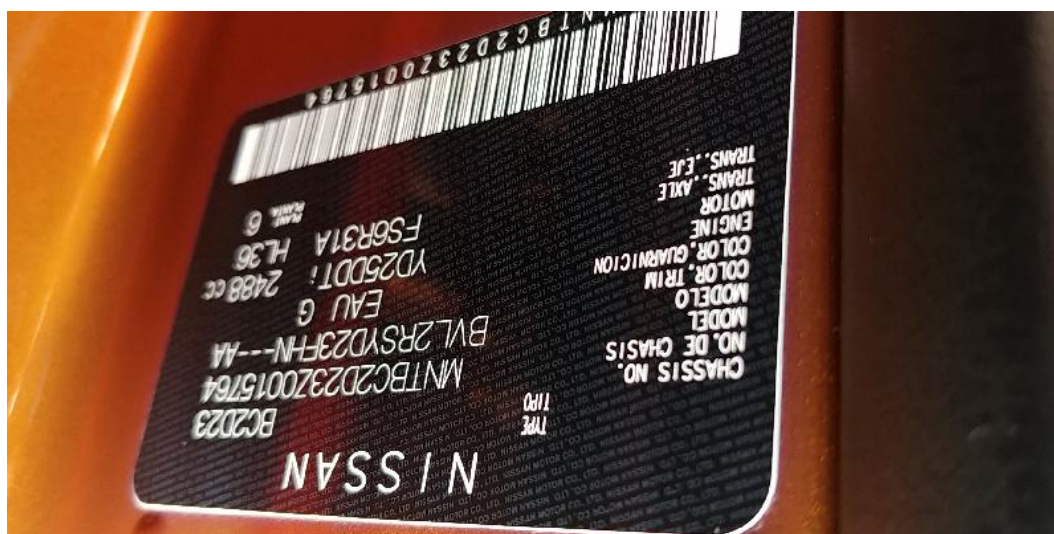
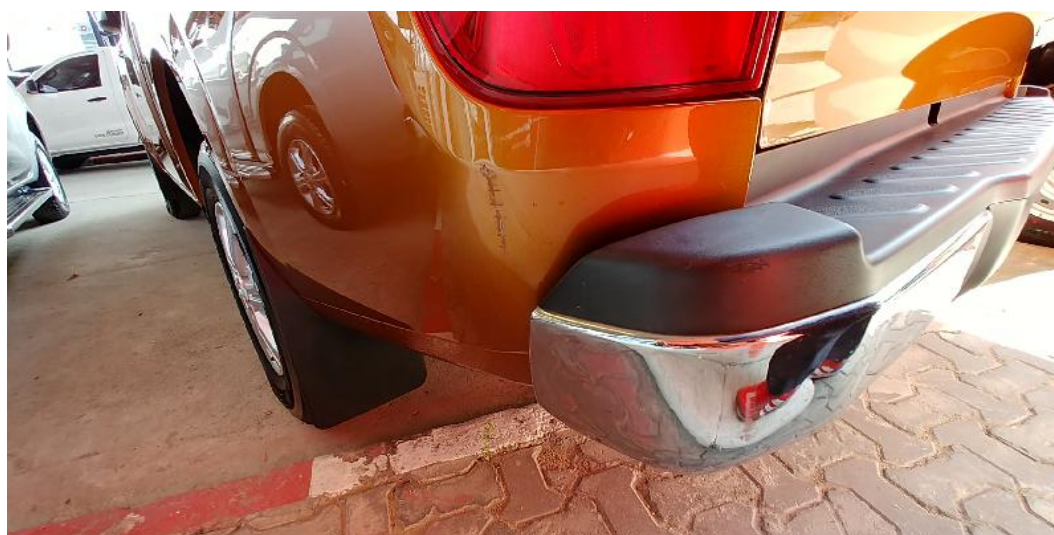
| Front left fender<br>★★★★★ | Bonnet / hood<br>★★★★★ | Front bumper<br>★★★★★ | Front right fender<br>★★★★★ | <p>[หน้าต่าง]<br/>กระจกหน้ารถ หินกระเด็น บางส่วน</p> <p>[ภายใน]<br/>ตักแต่งอื่นๆ รอยขีดข่วน บางส่วน</p> | |
