# U-Car Grading Report

รายงานผลการตรวจเช็คสภาพรถยนต์  
ภายใต้การดูแลของสมาคมการประเมินสภาพรถยนต์ประเทศไทย

รุ่น	MG ZS 1.5	หมายเลขทะเบียน (Plate number)	7กข2304
สี	สีแดง	เลขไมล์	40,867กม.
รุ่นปี	2018	เลขตัวถัง	MMLW74E40JG019235
แบบ

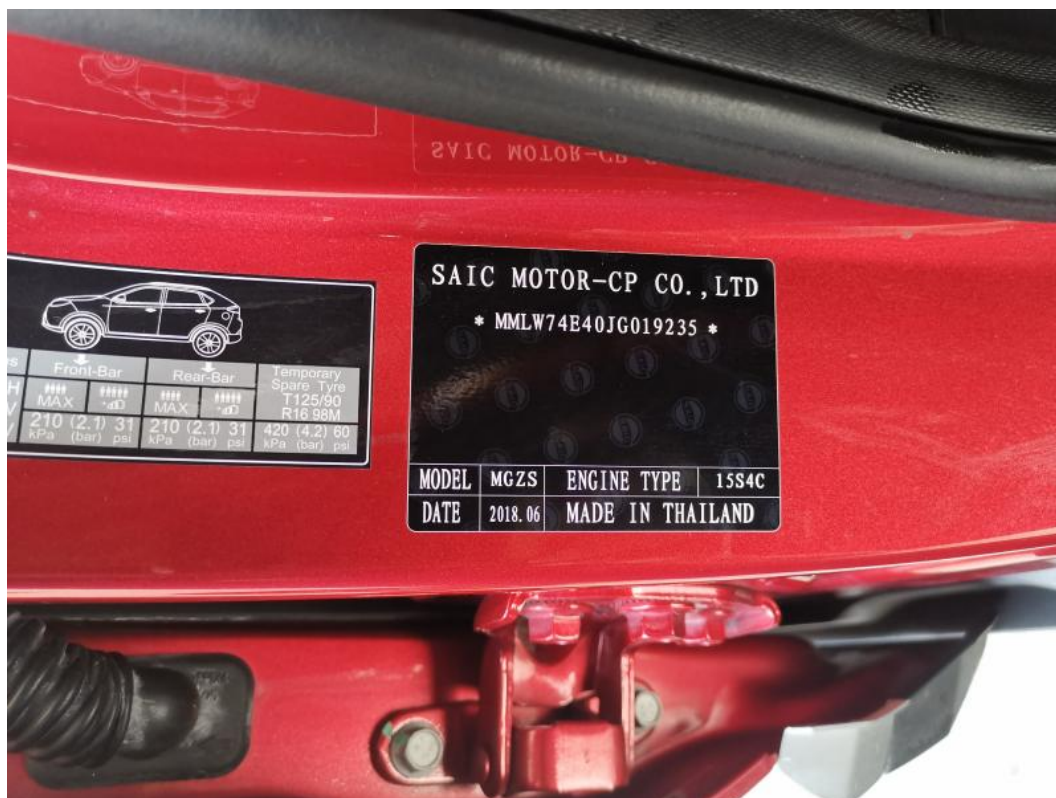
Front-Bar		Rear-Bar		Temporary Spare Tyre T125/90 R16 98M
MAX	MIN	MAX	MIN	
210 (2.1) 31	210 (2.1) 31	210 (2.1) 31	210 (2.1) 31	420 (4.2) 60
kPa (bar) psi	kPa (bar) psi	kPa (bar) psi	kPa (bar) psi	kPa (bar) psi

SAIC MOTOR-CP CO., LTD			
* MMLW74E40JG019235 *			
MODEL	MGZS	ENGINE TYPE	15S4C
DATE	2018.06	MADE IN THAILAND
