U-Car Grading Report

U-car Grading Report

รุ่น	HONDA BRIO 1.2 V		
สี	White	หมายเลขทะเบียน (Plate number)	งพ8415
รุ่นปี	2012	เลขไมล์	155,728กม.
แบบ	เลขตัวถัง	MRHDD1840CP106228

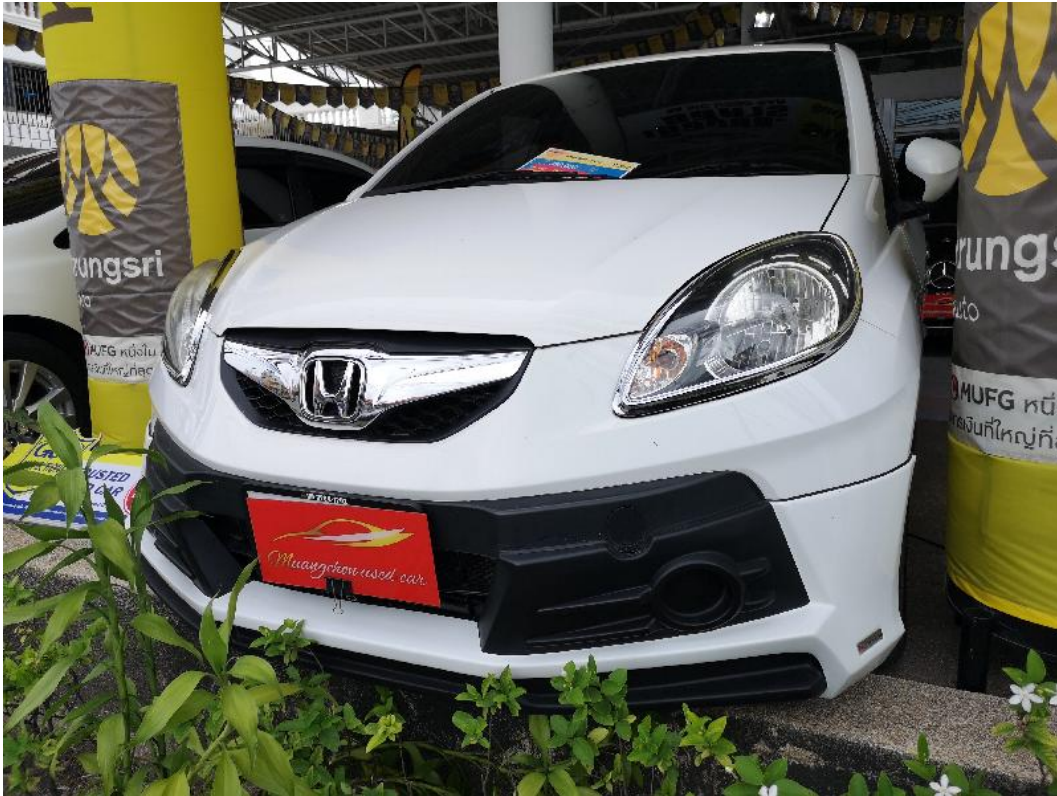
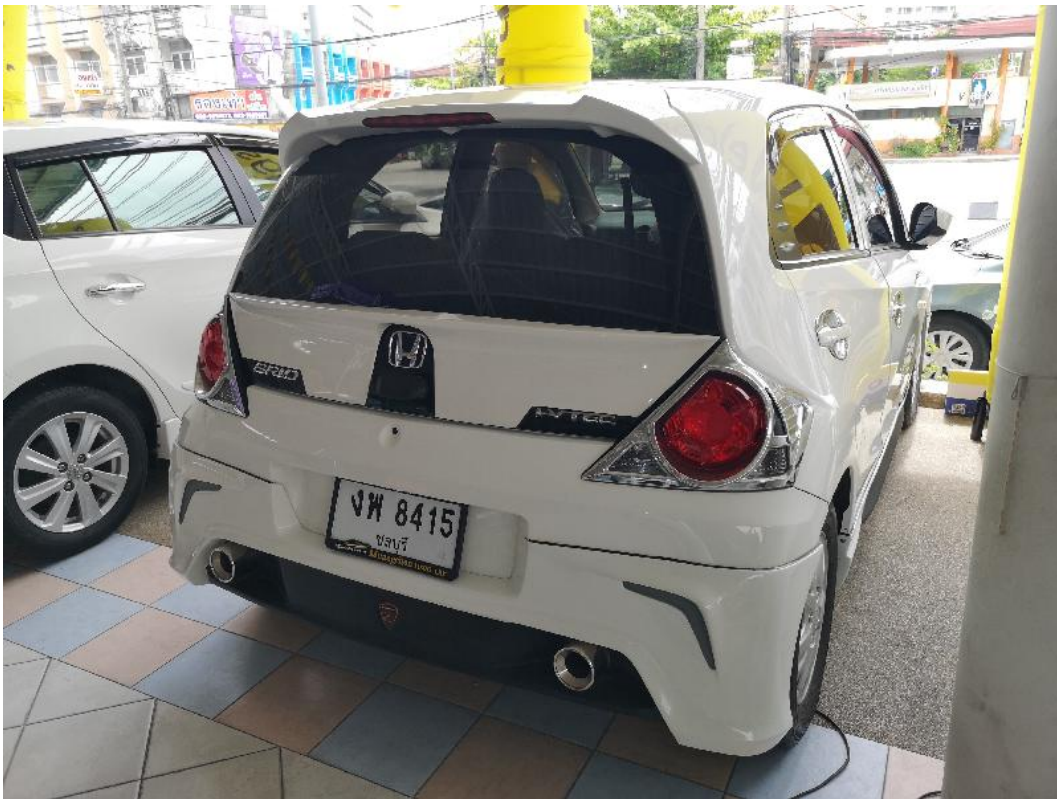
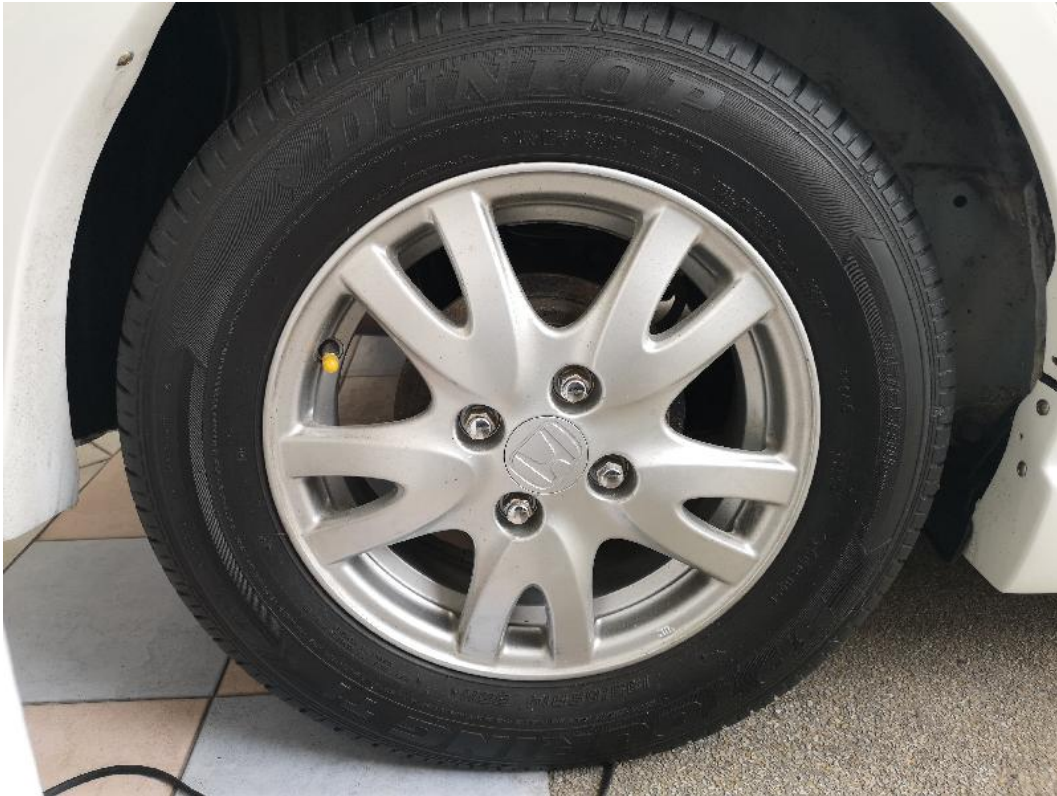
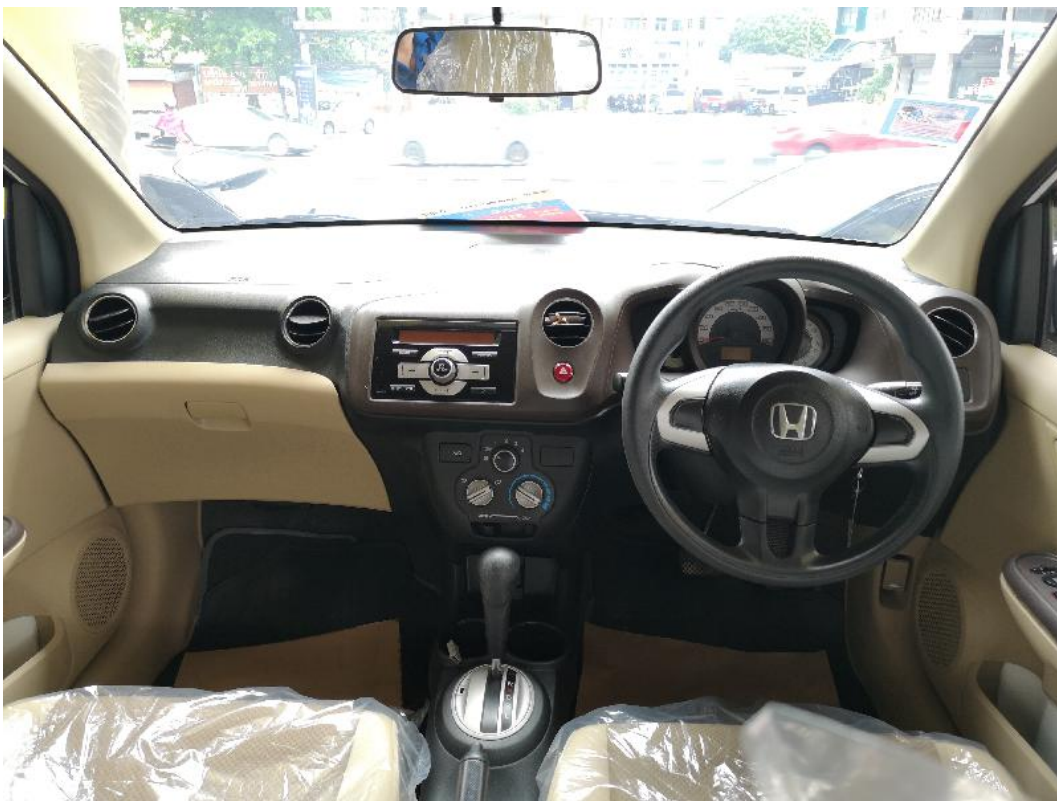
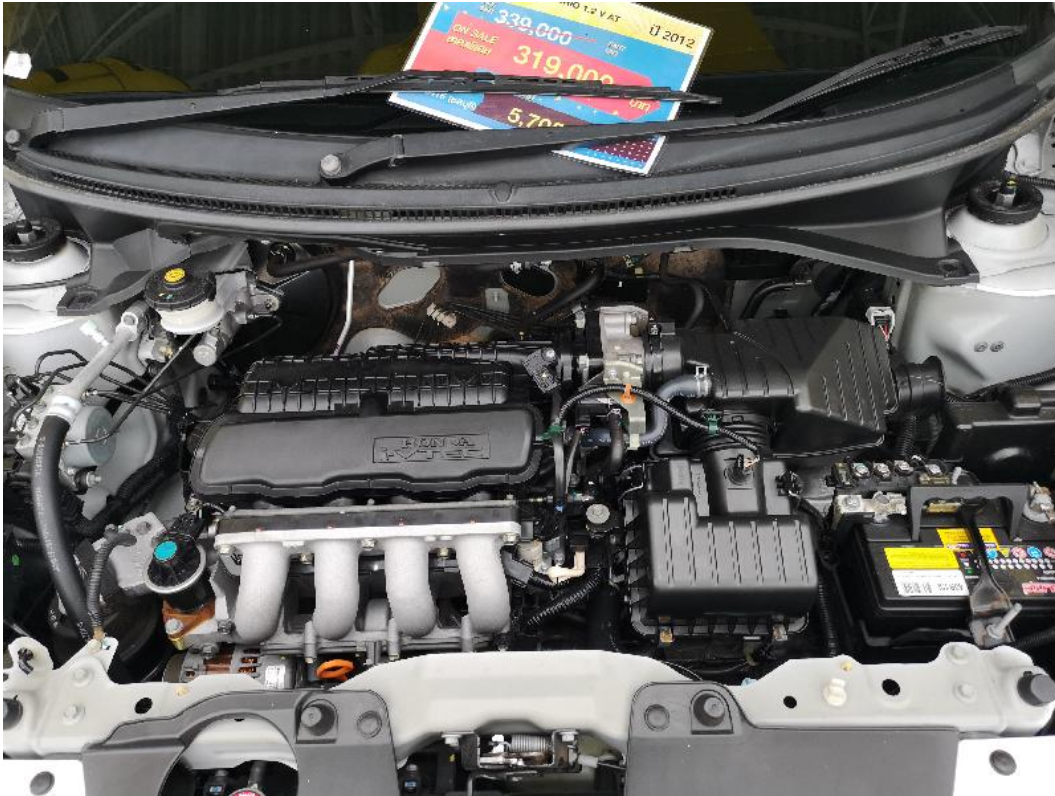
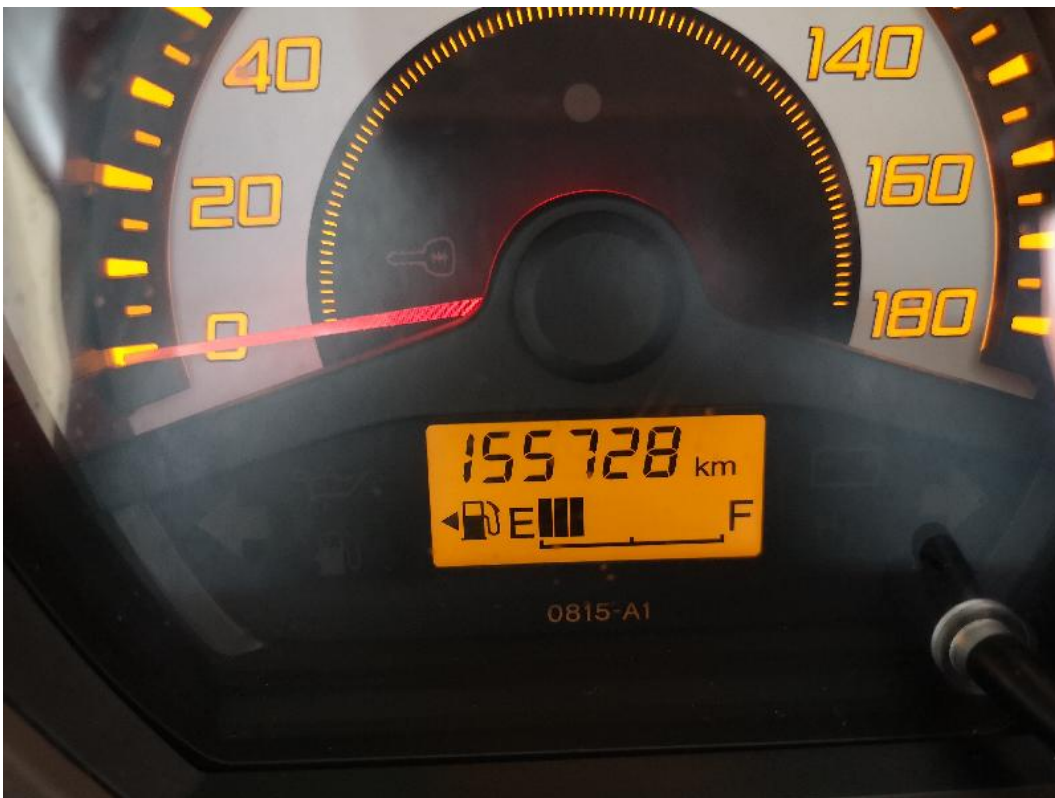
<p>Front left fender ★★★★★</p> <p>Front left tire, alloy wheel, wheel cover ร่องยางระดับ 5 ★★★★★</p> <p>Front left door ★★★★★</p> <p>Left side step / side spoiler ★★★★★</p> <p>Rear left door ★★★★★</p> <p>Left back tire, alloy wheel, wheel cover ร่องยางระดับ 5 ★★★★★</p> <p>Left back fender ★★★★★</p> <p>Roof ★★★★★</p> <p>Dashboard ★★★★★</p> <p>Front left seat ★★★★★</p> <p>Front and back left door trim ★★★★★</p> <p>Rear seat ★★★★★</p>		<p>Bonnet / hood ★★★★★</p> <p>Front bumper ★★★★★</p> <p>Front right fender ★★★★★</p> <p>Front right tire, alloy wheel, wheel cover ร่องยางระดับ 5 ★★★★★</p> <p>Front right door ★★★★★</p> <p>Right side step / side spoiler ★★★★★</p> <p>Rear right door ★★★★★</p> <p>Right front tire, alloy wheel, wheel cover ร่องยางระดับ 5 ★★★★★</p> <p>Right back fender ★★★★★</p> <p>Trunk lid / boot lid ★★★★★</p> <p>Back rear spoiler & under spoiler ★★★★★</p> <p>Back rear bumper ★★★★★</p>	<p>Steering wheel ★★★★☆</p> <p>Front right seat ★★★★★</p> <p>Front and back right door trim ★★★★★</p> <p>Console ★★★★★</p> <p>Luggage room ★★★★★</p>	<p>[หน้าต่าง] กระจกหน้ารถ หินกระเด็น ทั้งหมด</p> <p>[ภายใน] Headliner สปกรก S</p>
