# U-Car Grading Report

รุ่น	NISSAN NAVARA 2.5 CARIBRE SE EXTENDED CAB		
สี	White	หมายเลขทะเบียน (Plate number)	ฝค6479
รุ่นปี	2013	เลขไมล์	81,191กม.
แบบ	เลขตัวถัง	MNTCGD40Z0609949	
หมายเหตุ	ทำสีใหม่ด้วยสีเดิม

โครงสร้าง	★★★★☆
ภายนอก	★★★★★
ภายใน	★★★★☆
เครื่องยนต์	สภาพดี
วันที่ตรวจสอบ	2019/10/17
สาขา	KS Speed (On-nut)
ที่อยู่

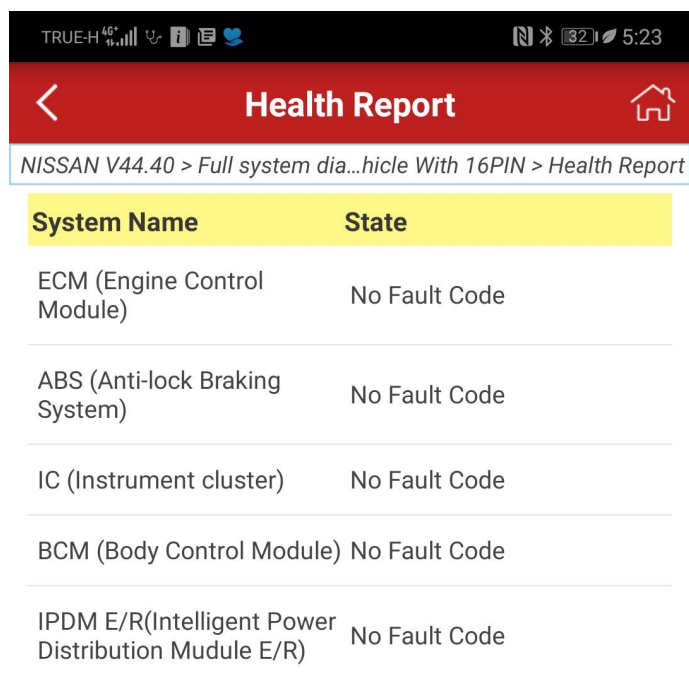
**Health Report**

System Name	State
ECM (Engine Control Module)	No Fault Code
ABS (Anti-lock Braking System)	No Fault Code
IC (Instrument cluster)	No Fault Code
BCM (Body Control Module)	No Fault Code
IPDM E/R(Intelligent Power Distribution Mudule E/R)	No Fault Code
