U-Car Grading Report

รายงานผลการตรวจเช็คสภาพรถยนต์
ภายใต้การดูแลของสมาคมการประเมินสภาพรถยนต์ประเทศไทย

รุ่น	TOYOTA HILUX REVO 2.4		
สี	สีขาว	หมายเลขทะเบียน (Plate number)	3ฒศ9813
รุ่นปี	2020	เลขไมล์	44,285กม.
แบบ	เลขตัวถัง	MROCB8DC800289382

เครื่องยนต์	สภาพดี
วันที่ตรวจสอบ	2023/8/11
สาขา	Boy Autogroup
ที่อยู่	มีนบุรี กรุงเทพมหานคร

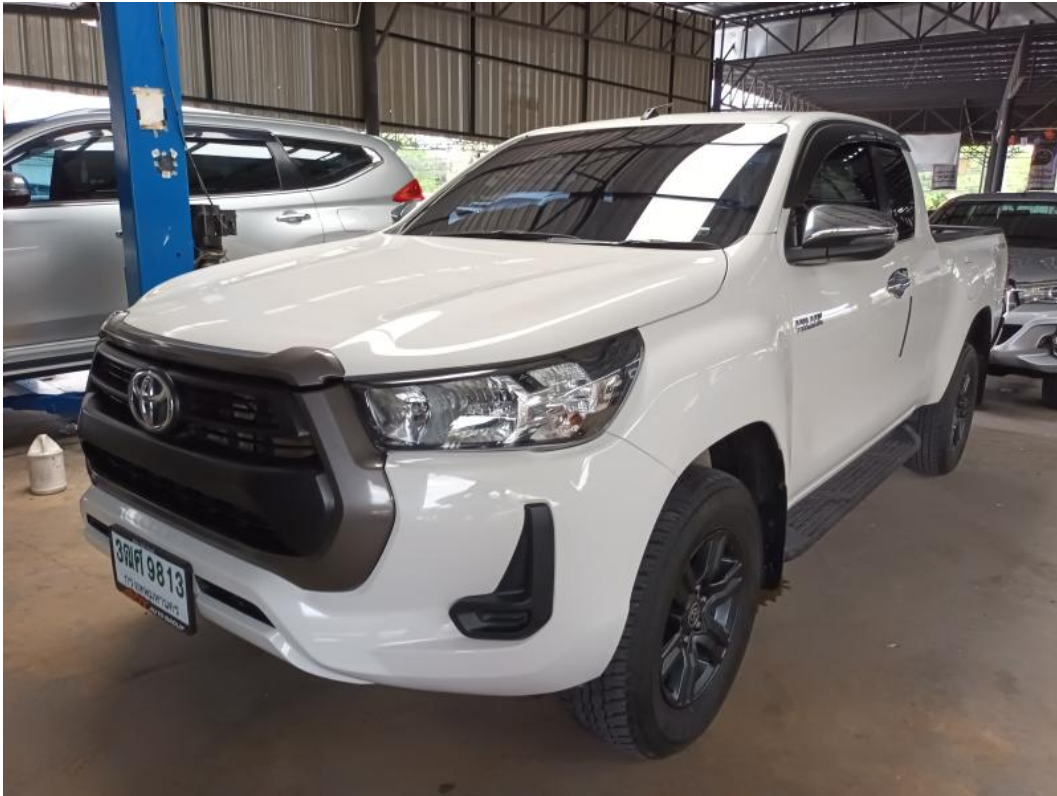
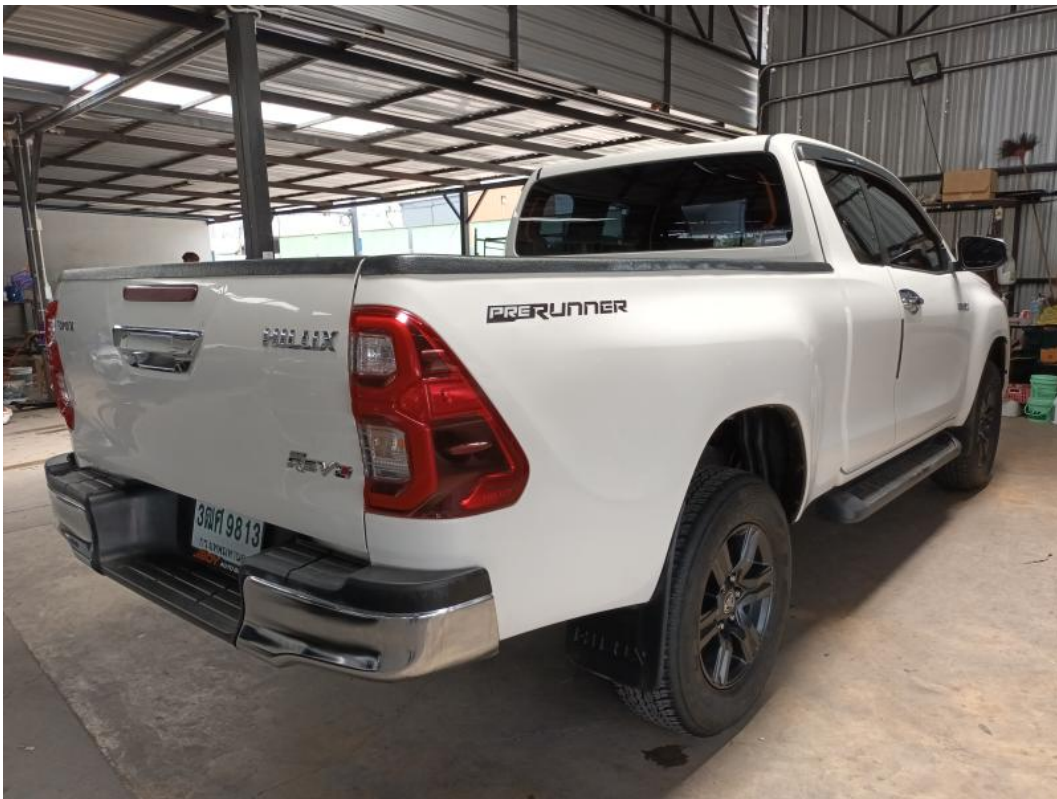
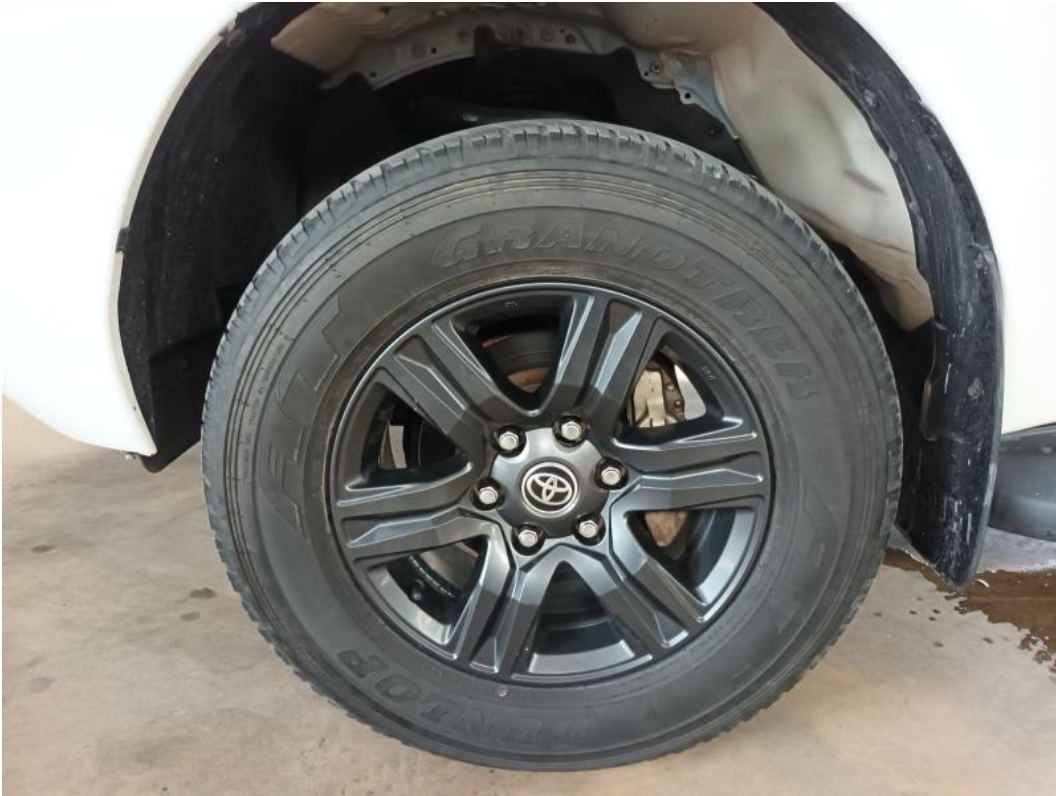
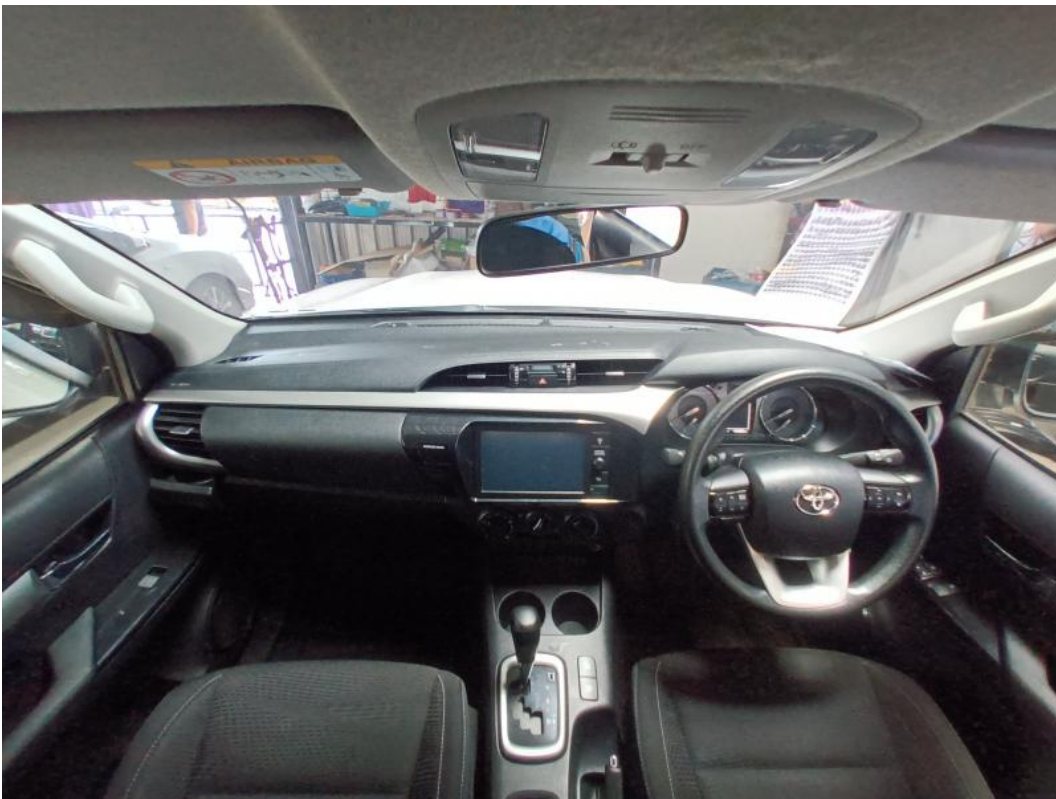
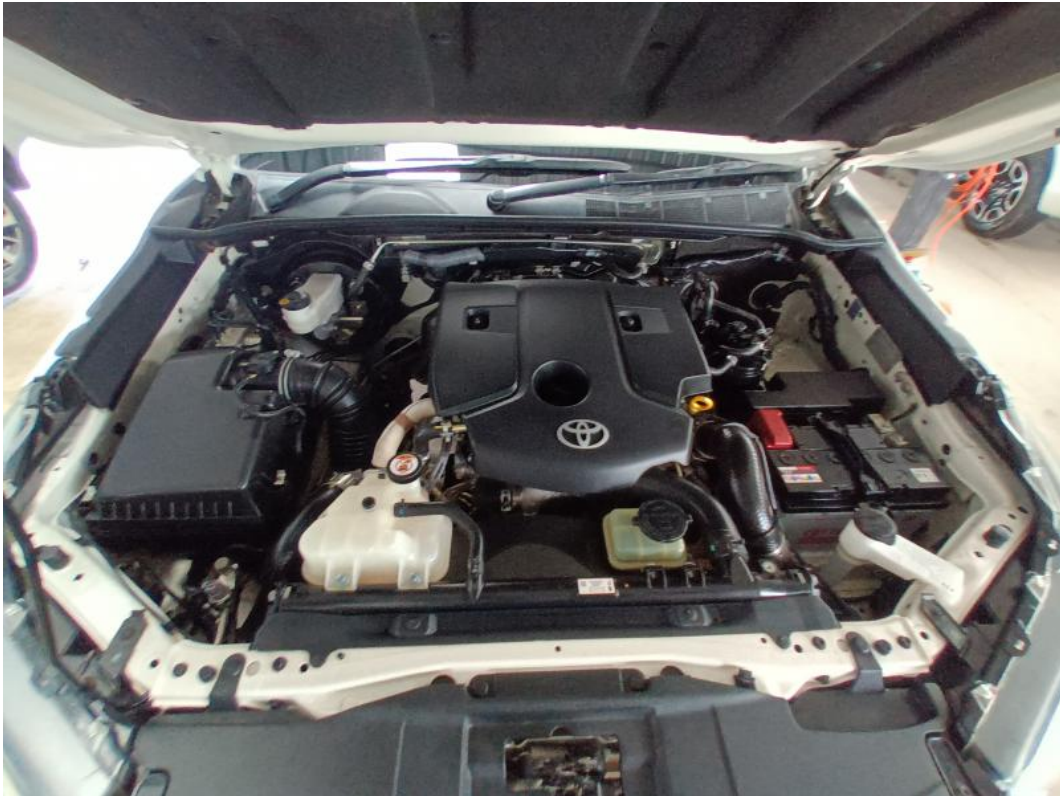
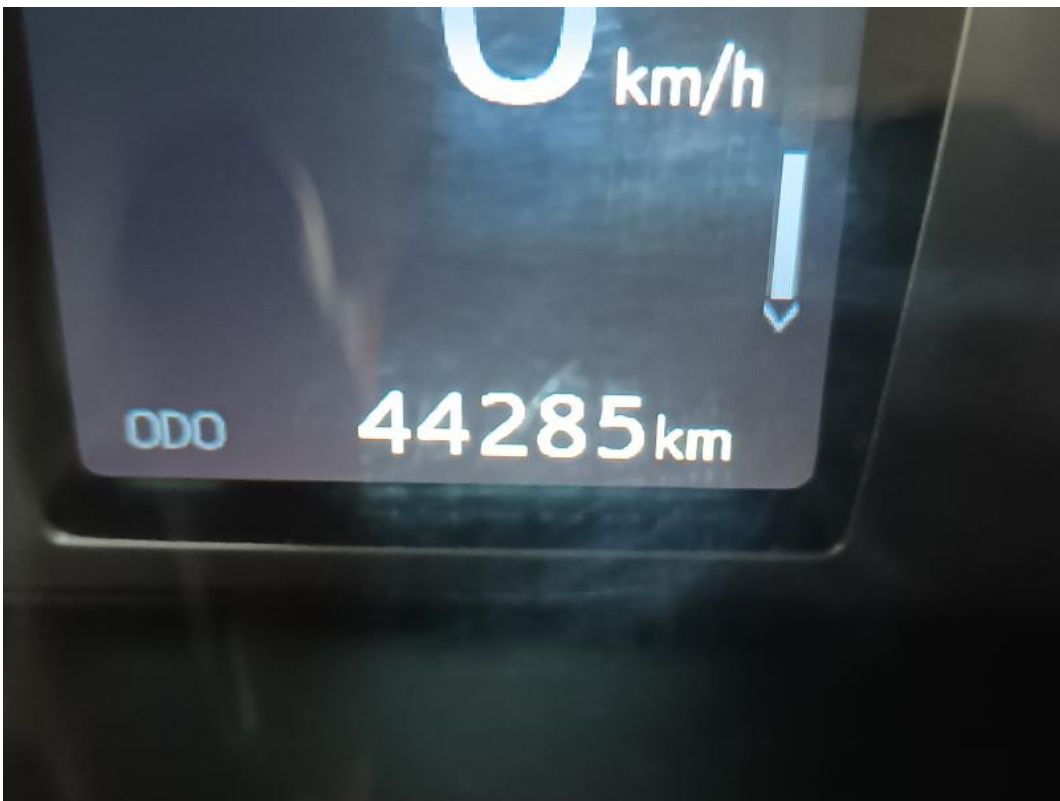
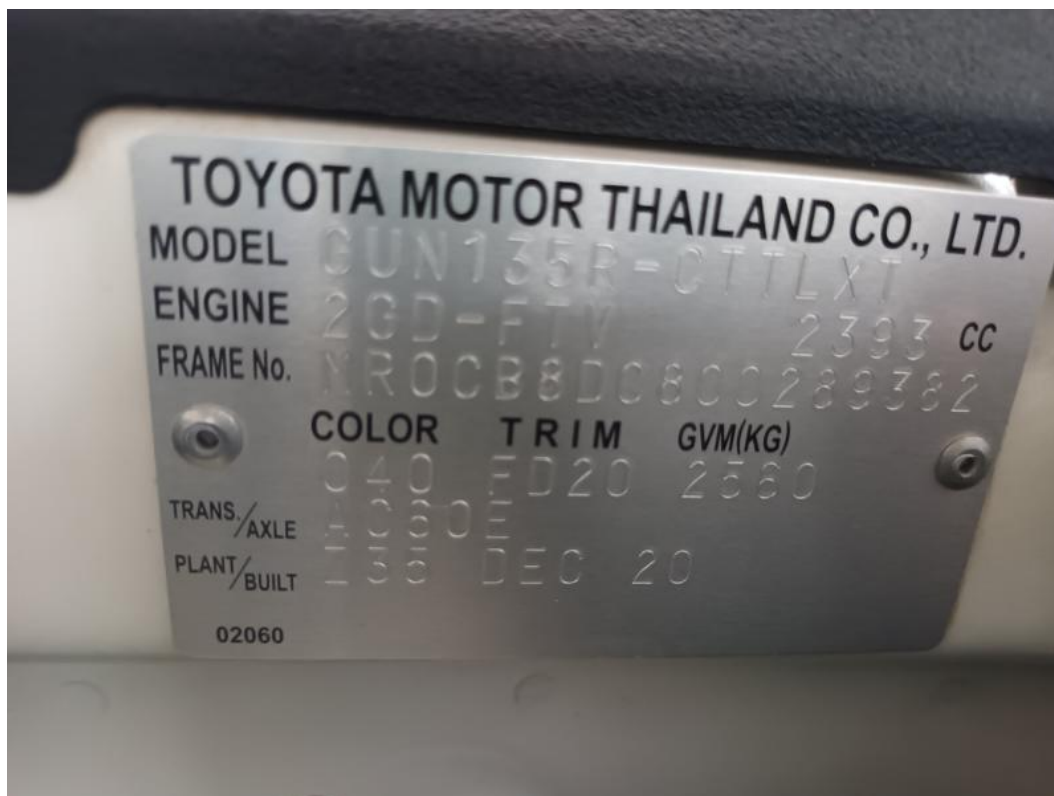
[บันทึก]
แผงเค็บห้องโดยสาร (ฝั่งซ้าย) เคาะพ่นสี มี

[เบา]
ไฟท้าย (ฝั่งซ้าย) แตก มี

[ภายใน]
ผ้าหลังคา คราบ เล็ก
ผ้าหลังคา รอยย่น เล็ก
