U-Car Grading Report

รายงานผลการตรวจเช็คสภาพรถยนต์
ภายใต้การดูแลของสมาคมการประเมินสภาพรถยนต์ประเทศไทย

U-car Grading Report

รุ่น	TOYOTA HILUX REVO 2.4 J EXTENDED CAB		
สี	Grey	หมายเลขทะเบียน (Plate number)	บพ9437
รุ่นปี	2016	เลขไมล์	65,500กม.
แบบ	เลขตัวถัง	MR0EB8CC701109801

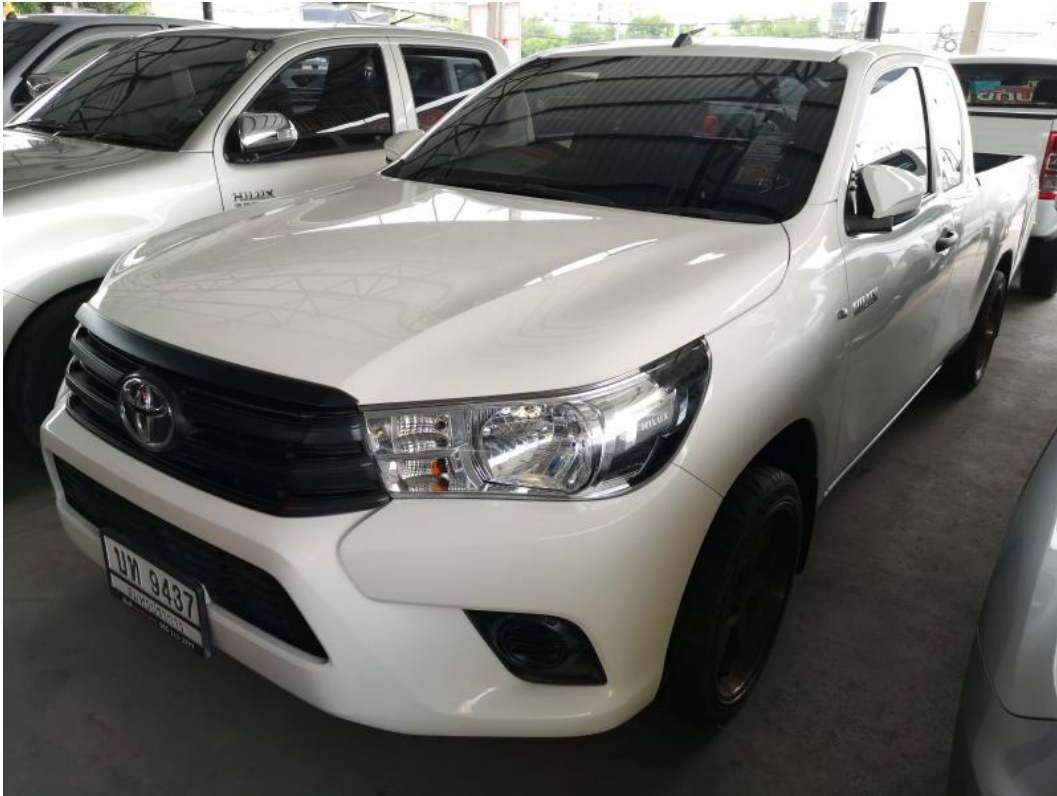
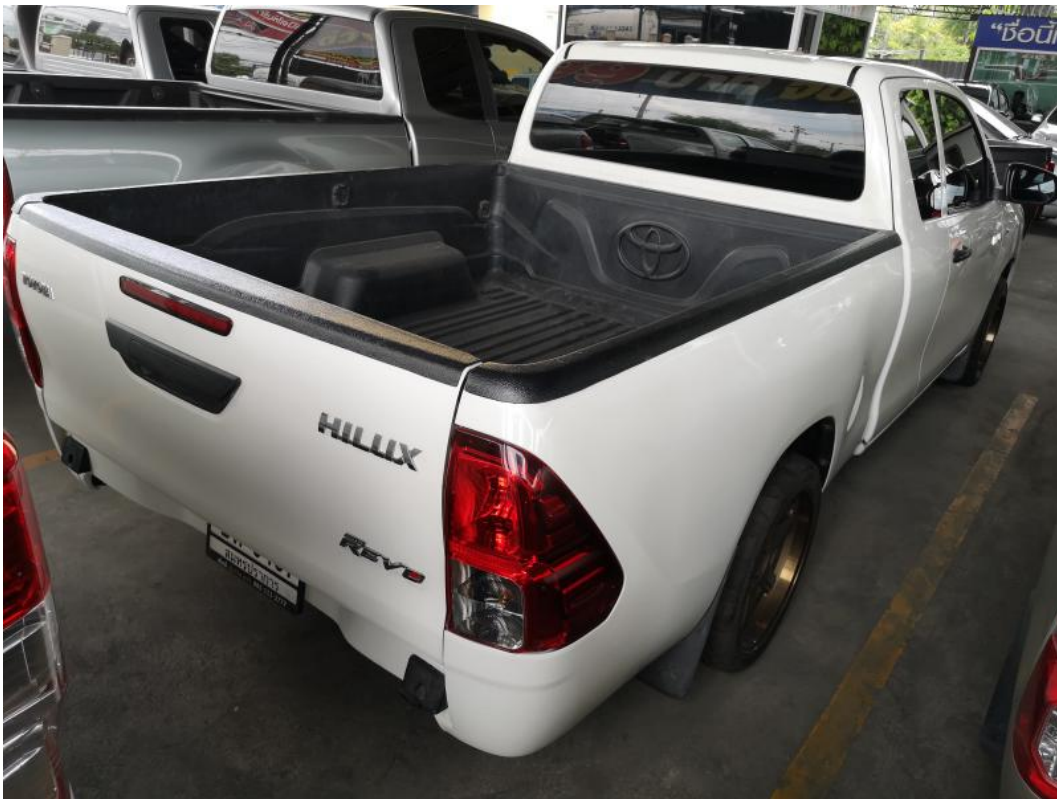
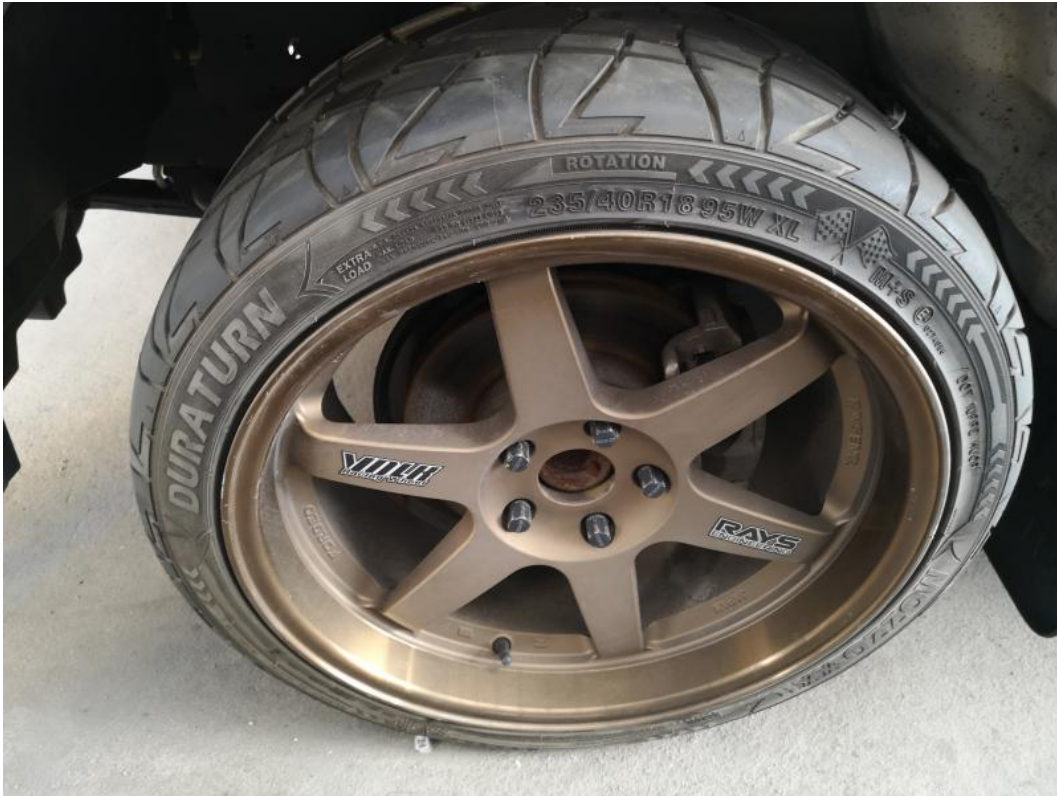
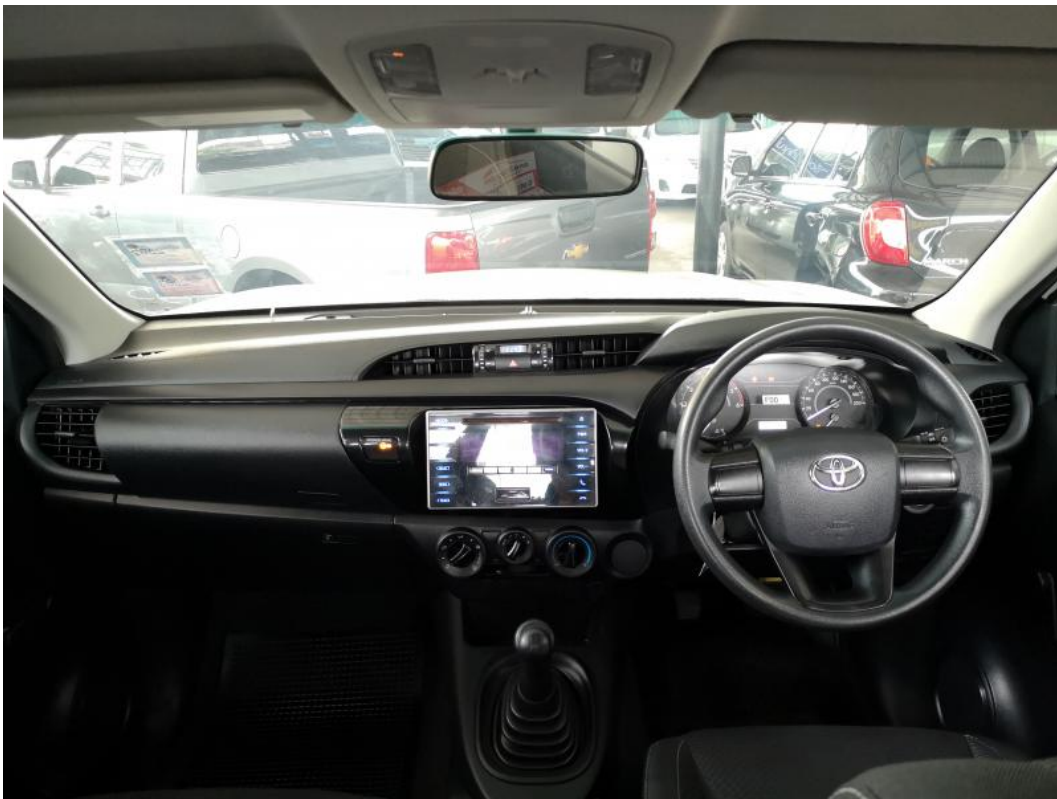
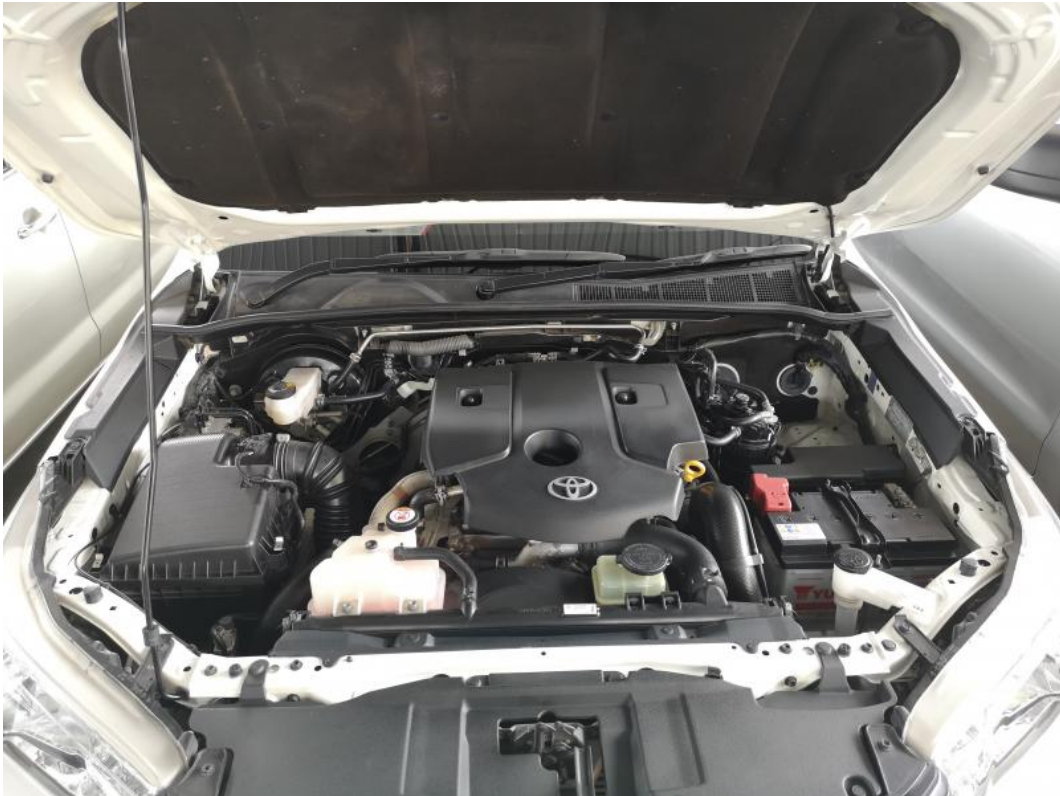
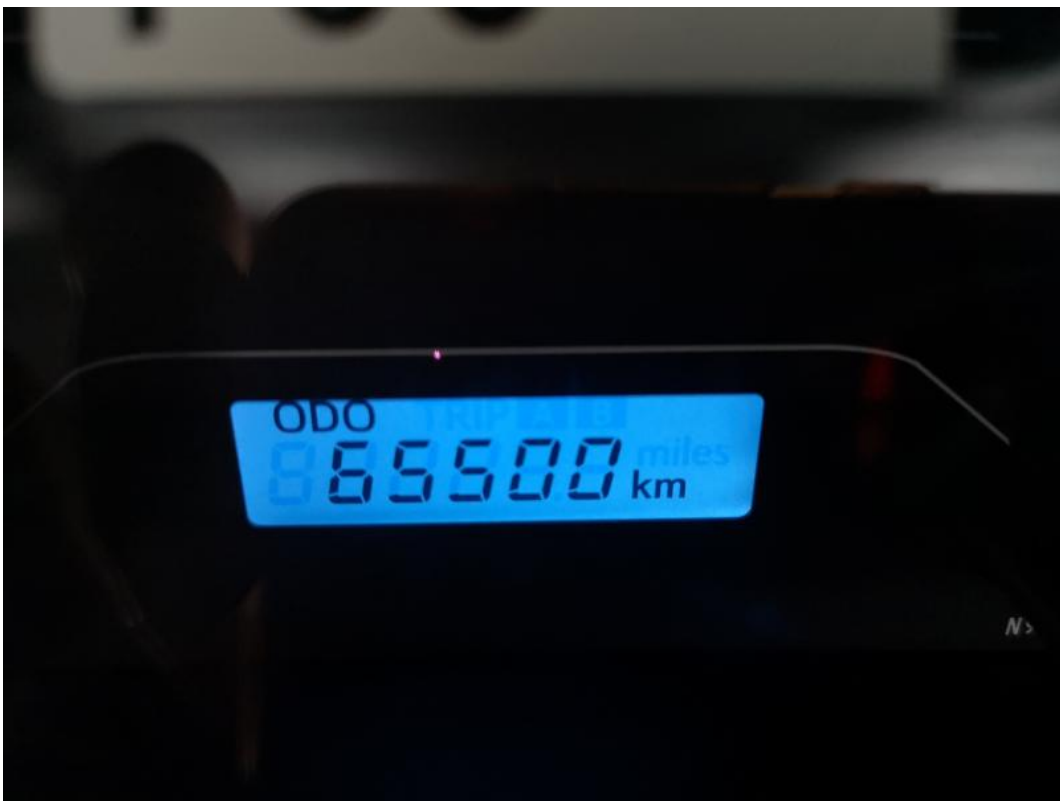
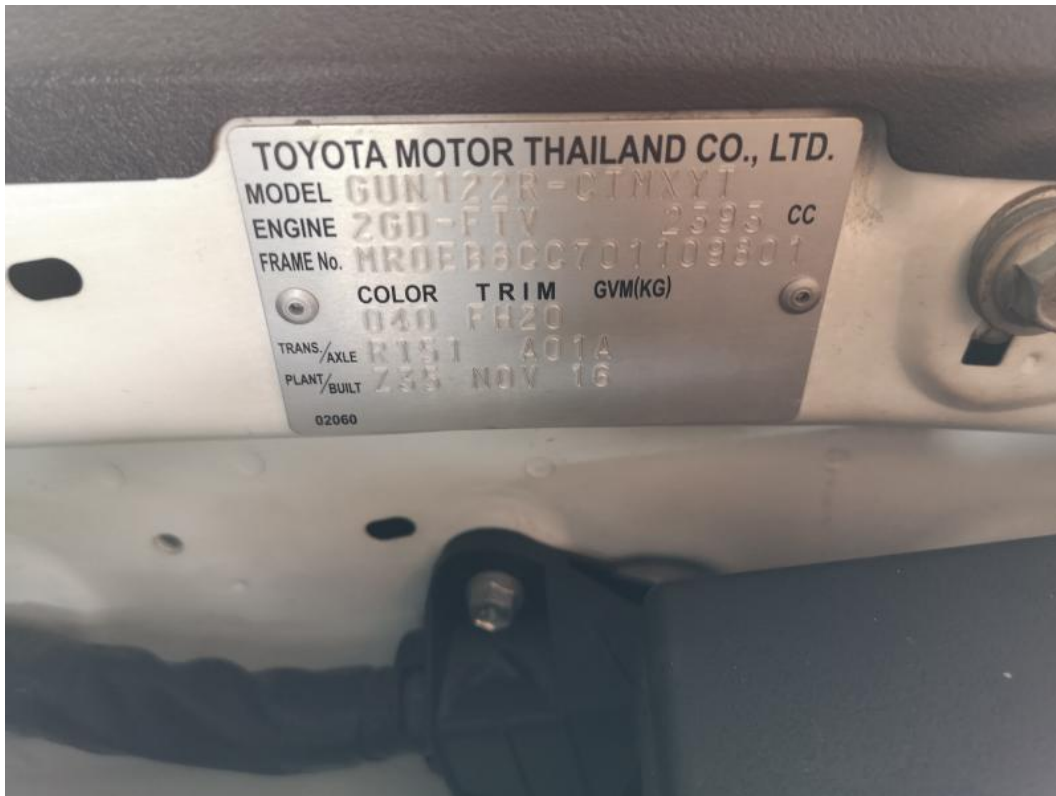
Front left fender ★★★★★	Bonnet / hood ★★★★★	Front bumper ★★★★★	Front right fender ★★★★★	<p>[สถานที่บริการซ่อม]</p> <p>Rear Cross Member เปลี่ยน</p> <p>Rear Side Member(Right Side) ความเสียหาย</p> <p>Rear Side Member(Right Side)</p> <p>เครื่องหมายโครงสร้างรถ</p> <p>[หน้าต่าง]</p> <p>กระจกหน้ารถ หินกระเด็น บางส่วน</p> <p>[ภายใน]</p> <p>Headliner คราบ S</p> <p>Headliner รอยย่น SS</p>
Front left door ★★★★★			Front right door ★★★★★	
Front left tire, alloy wheel, wheel cover ร่องยางระดับ 5 ★★★★★			Front right tire, alloy wheel, wheel cover ร่องยางระดับ 5 ★★★★★	
Left side step / side spoiler ★★★★★			Right side step / side spoiler ★★★★★	
Left back tire, alloy wheel, wheel cover ร่องยางระดับ 5 ★★★★★			Right front tire, alloy wheel, wheel cover ร่องยางระดับ 5 ★★★★★	
Rear left door ★★★★★			Rear right door ★★★★★	
Left wheel well (outer) ★★★★★			Right wheel well (outer) ★★★★★	
Roof ★★★★★	Truck bed ★★★★☆	Back rear spoiler & under spoiler ★★★★★	Back panel ★★★★★

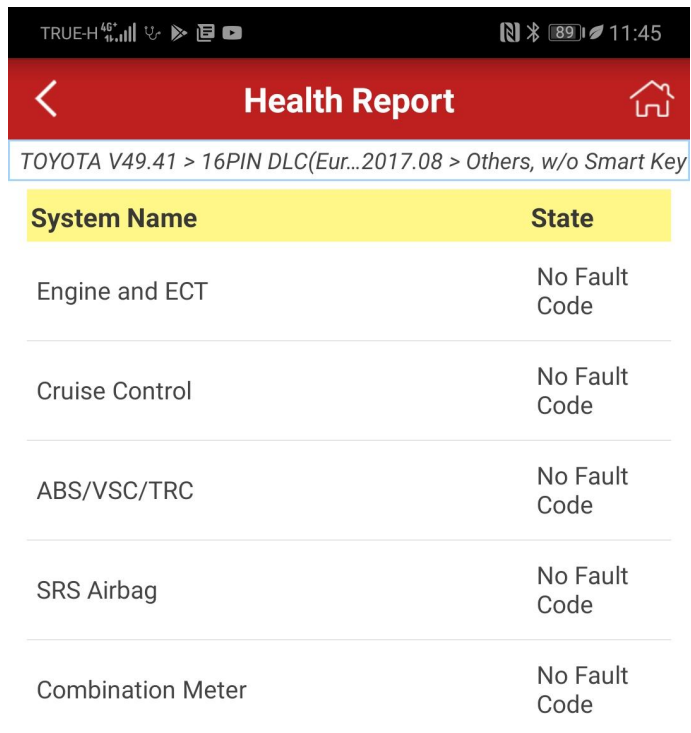
Health Report

TOYOTA V49.41 > 16PIN DLC(Eur...2017.08 > Others, w/o Smart Key

System Name	State
Engine and ECT	No Fault Code
Cruise Control	No Fault Code
ABS/VSC/TRC	No Fault Code
SRS Airbag	No Fault Code
Combination Meter	No Fault Code
