# U-Car Grading Report

รุ่น	MAZDA MAZDA3 2.0		
สี	White		
รุ่นปี	2017	เลขไมล์	26,074กม.
แบบ	เลขตัวถัง	MM8BN447800202577

ภายนอก	★★★★★
ภายใน	★★★★★
โครงสร้าง	สภาพดีเยี่ยม
เครื่องยนต์	สภาพดี
วันที่ตรวจสอบ	2019/5/17
สาขา	Best Service
ที่อยู่

# หมายเหตุเกี่ยวกับสภาพของรถยนต์

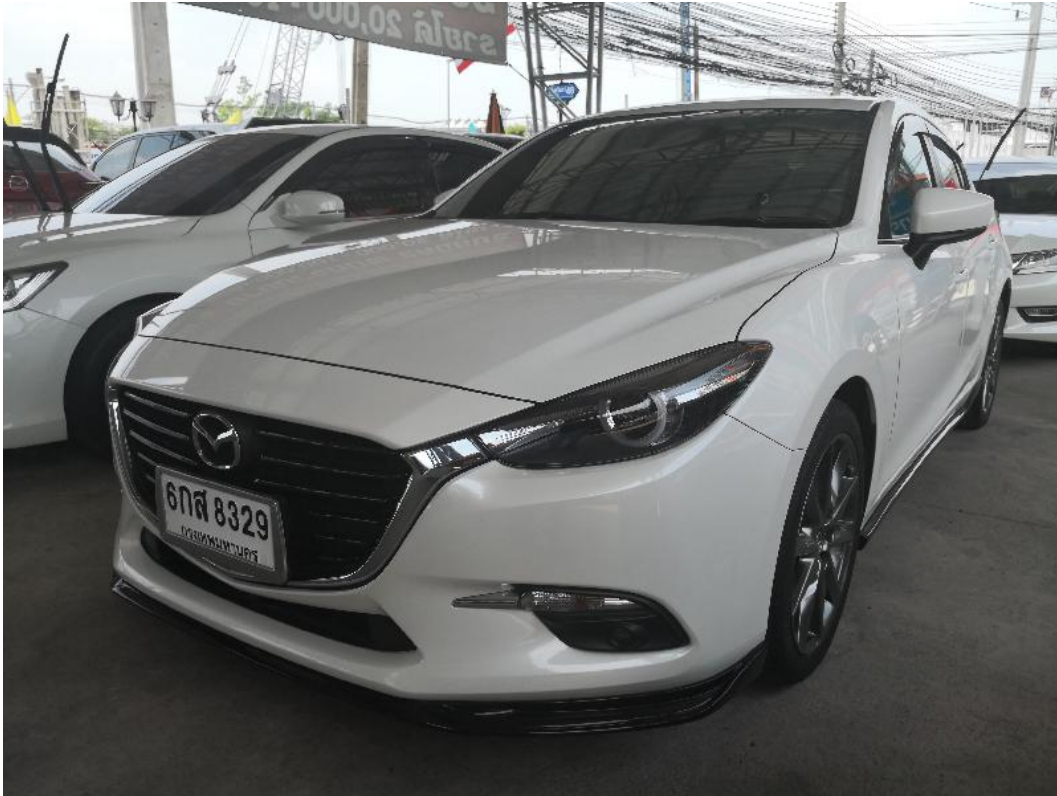
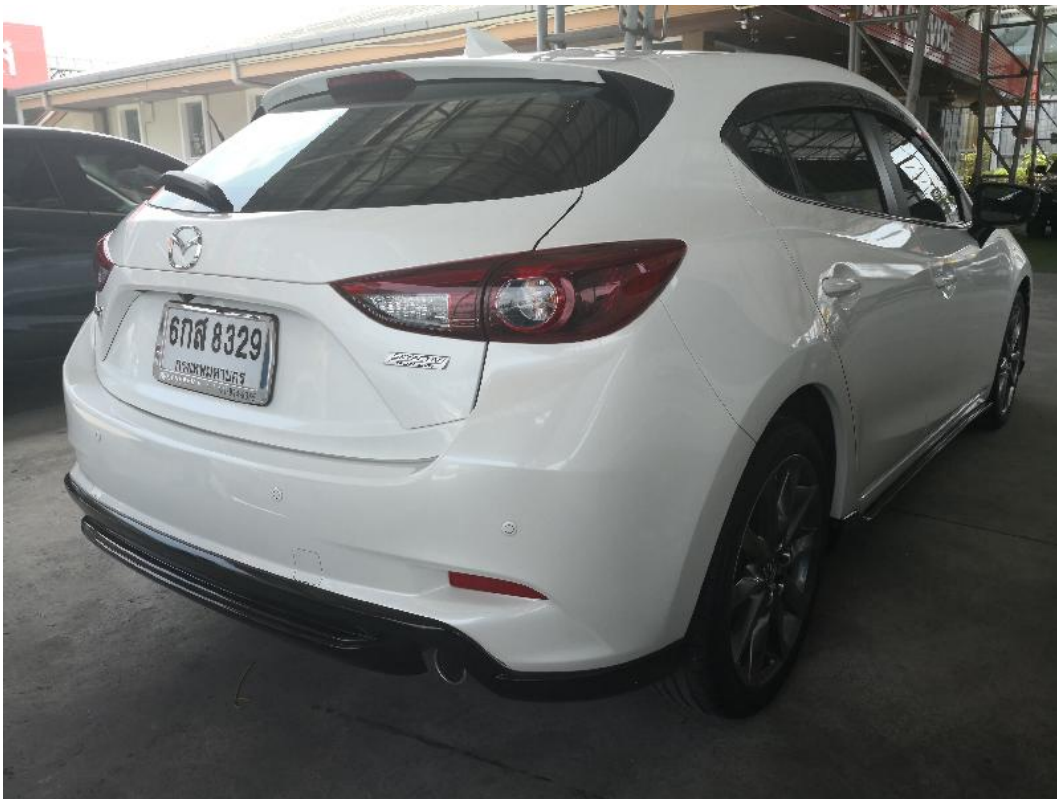
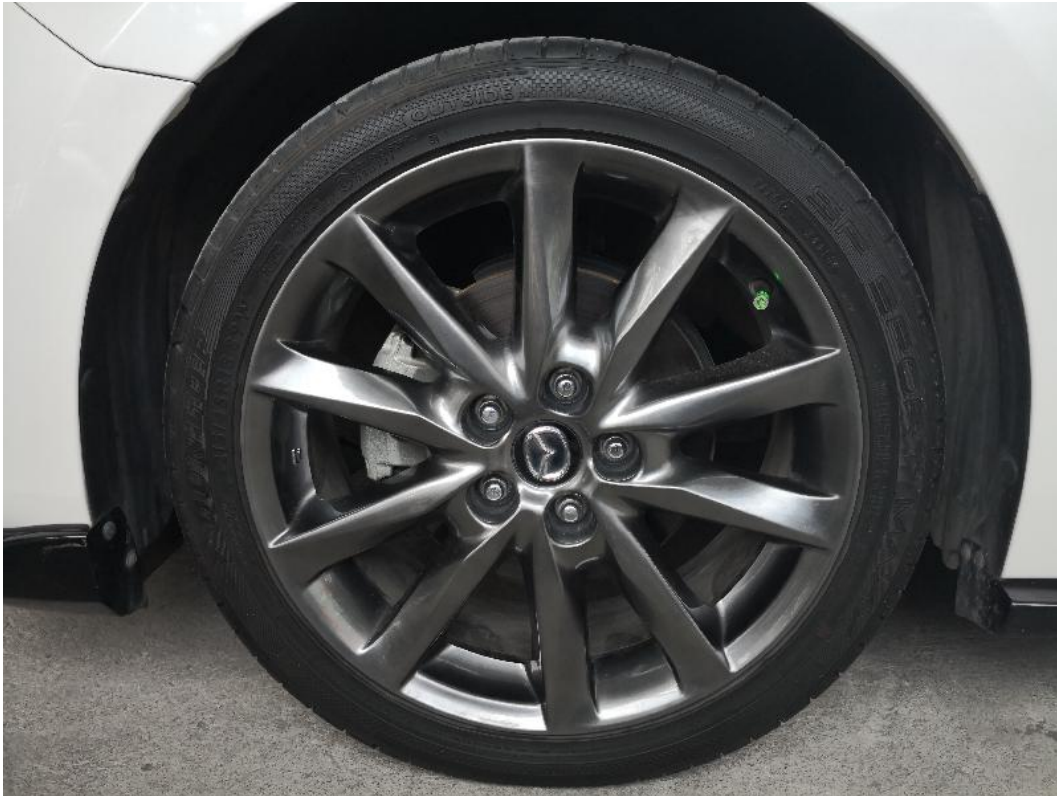
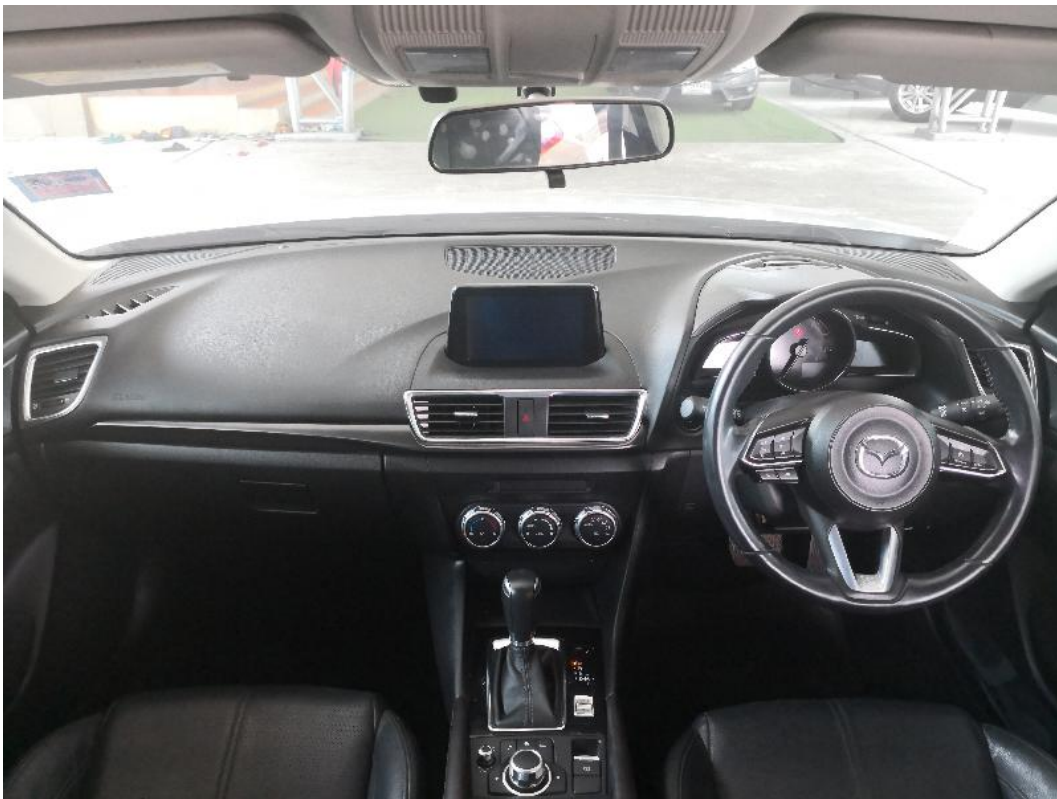
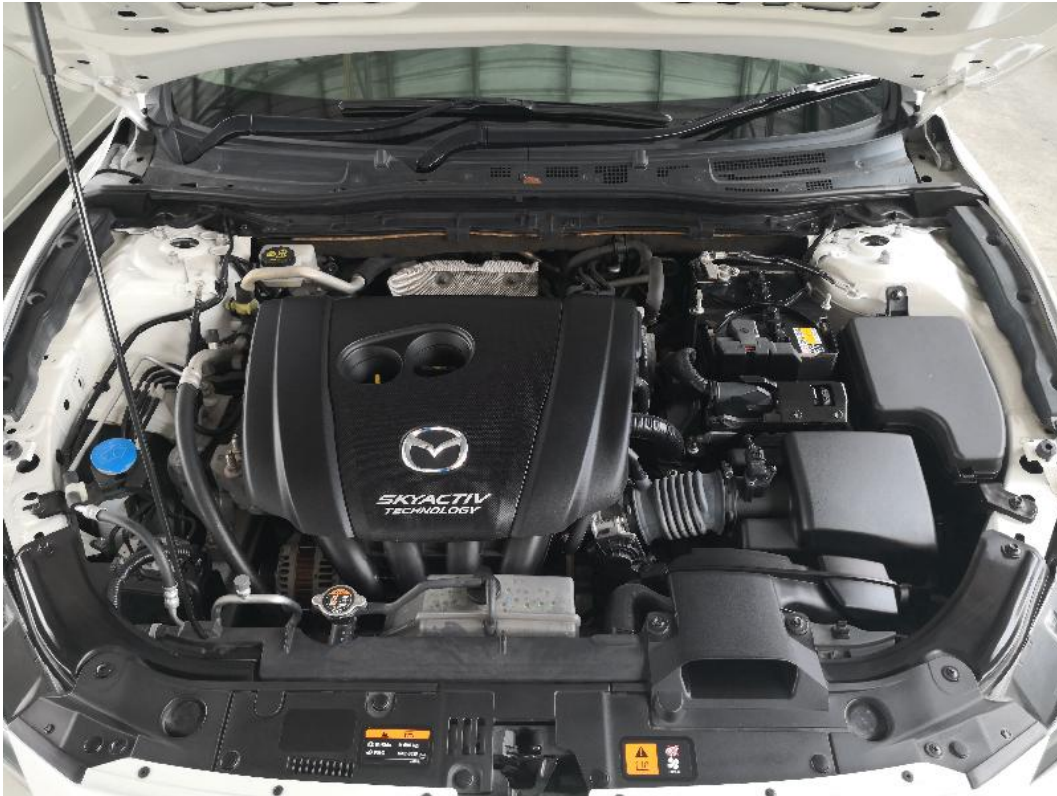
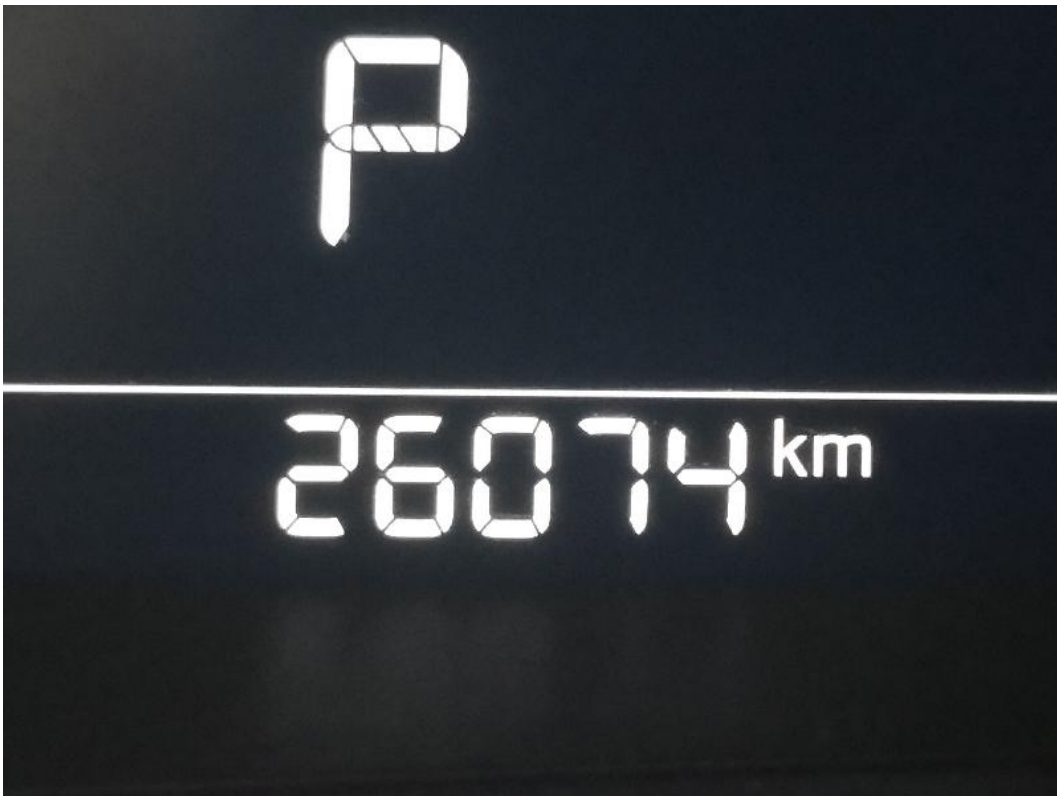
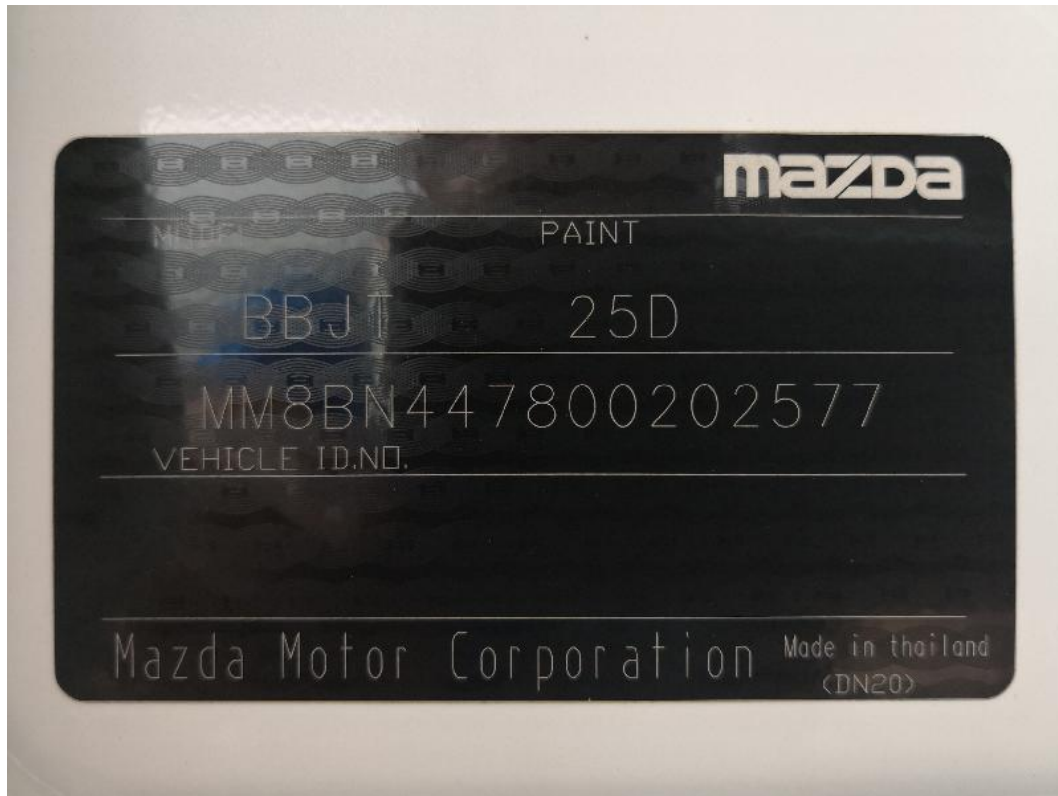
การวินิจฉัย CP 1

**Health Reports**

MAZDA V41.60 > Automatically Search > Health Reports

System Name	State
ABS (Anti-Lock Brake System)	No Fault Code
AFS/ALM (Adaptive Front Lighting System/Auto Leveling Module)	No Fault Code
EATC#1 (Electronic Air Temperature Controller)	No Fault Code
CMU (Connectivity Master Unit)	No Fault Code
EPB (Electrical Parking Brake)	No Fault Code
EPS (Electronic Power Steering)	No Fault Code
F_BCM (Front Body Control Module)	No Fault Code
HUD (Head Up Display)	No Fault Code
IC (Instrument Cluster)	No Fault Code
PCM (Powertrain Control Module)	No Fault Code
R_BCM (Rear Body Control Module)	No Fault Code
RCM (Restraint Control Module)	No Fault Code

**Fault Report**

MAZDA V41.60 > Automatically S...eports > SSU#1 (Start Stop Unit)

DTCs	Description	State
<b>SSU#1 (Start Stop Unit)</b>	There Are No DTC.	Normal
